AVALIAÇÃO DO RISCO GEOLÓGICO-GEOTÉCNICO ASSOCIADO A ESCORREGAMENTOS PARA AS COMUNIDADES ESTRADINHA (A MONTANTE DO CEMITÉRIO SÃO JOÃO BATISTA), MORRO DOS URUBUS, MORRO DOS PRAZERES E ESCONDIDINHO, MORRO DO FOGUETEIRO, COMPLEXO DO TURANO (SETOR PEDACINHO DO CÉU) E ROCINHA (LABORIAUX).

1. INTRODUÇÃO:

Este relatório apresenta uma avaliação do Risco Geológico-Geotécnico associado a escorregamentos para a Comunidade Estradinha, a montante do Cemitério São João Batista,), Morro dos Urubus, Morro dos Prazeres e Escondidinho, Morro do Fogueteiro, Complexo do Turano (setor Pedacinho do Céu) e Rocinha (Laboriaux), de modo a subsidiar ações de governo visando a garantia de segurança para as moradias existentes.

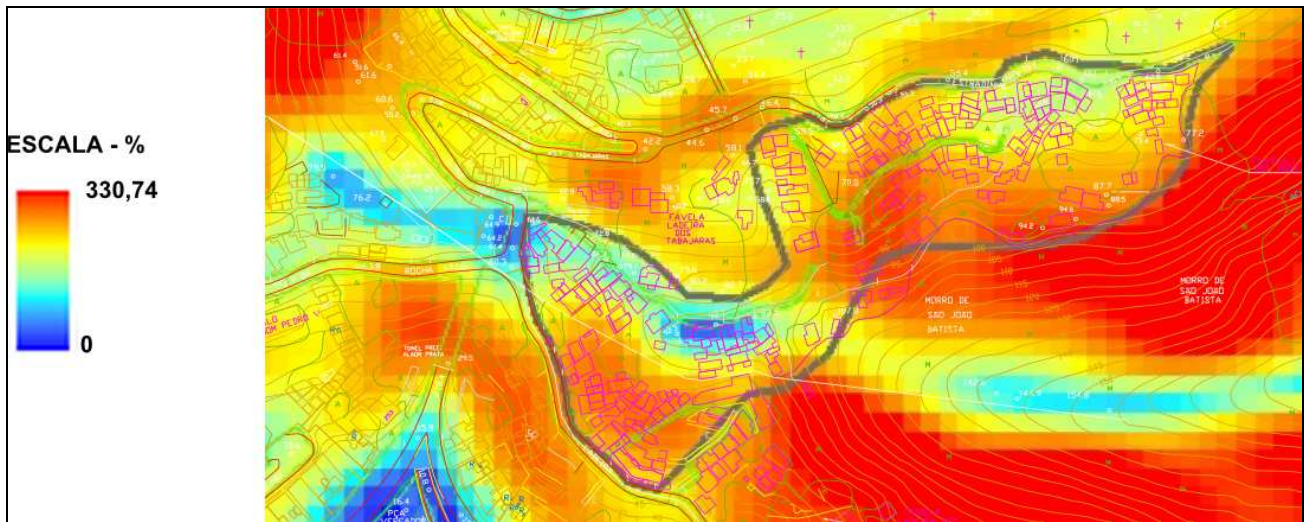
A partir do sopé da encosta desenvolve-se um típico depósito de tálus, onde predominam declividades muito acentuadas (figura 01), com inclinação de até 35°, com blocos rochosos de dimensões variadas, de formato tabular a subarredondado, individualizados ou imersos em solo coluvionar.

Figura 01 – Mapa de Declividades para a encosta limítrofe do Cemitério São João Batista. A ocupação da área (fotos 1, 2 e 3) alterou as condições de equilíbrio na encosta, com práticas de lançamento de lixo, aterro e bota-fora de obras, notadamente no trecho localizado a jusante da rua principal de acesso.

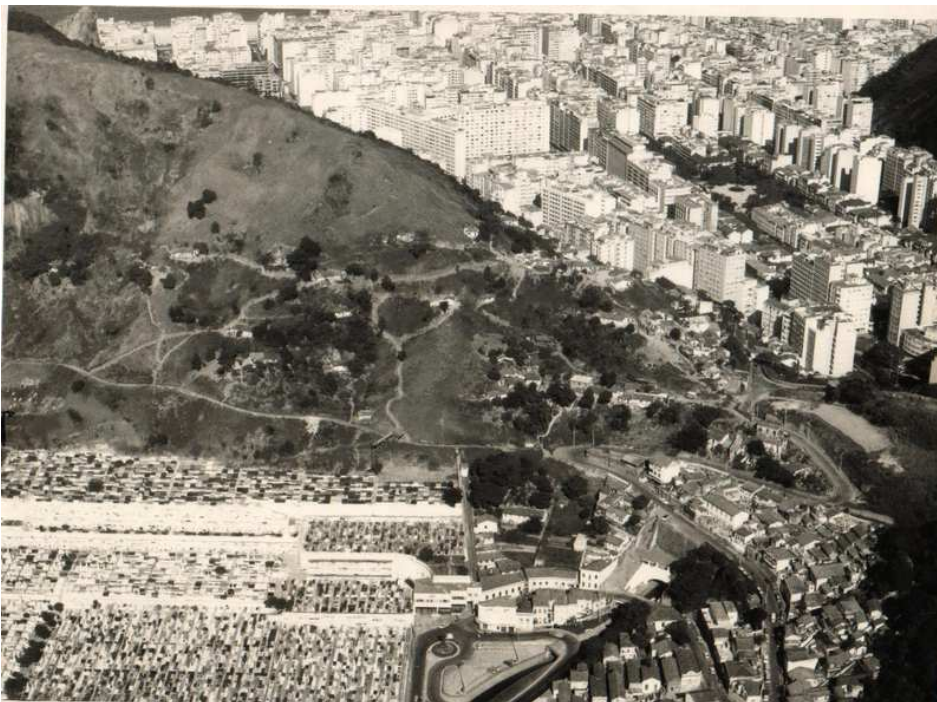
Foto 1 – Vista da encosta em 20/06/1977, constatando-se que a ocupação do local era incipiente.

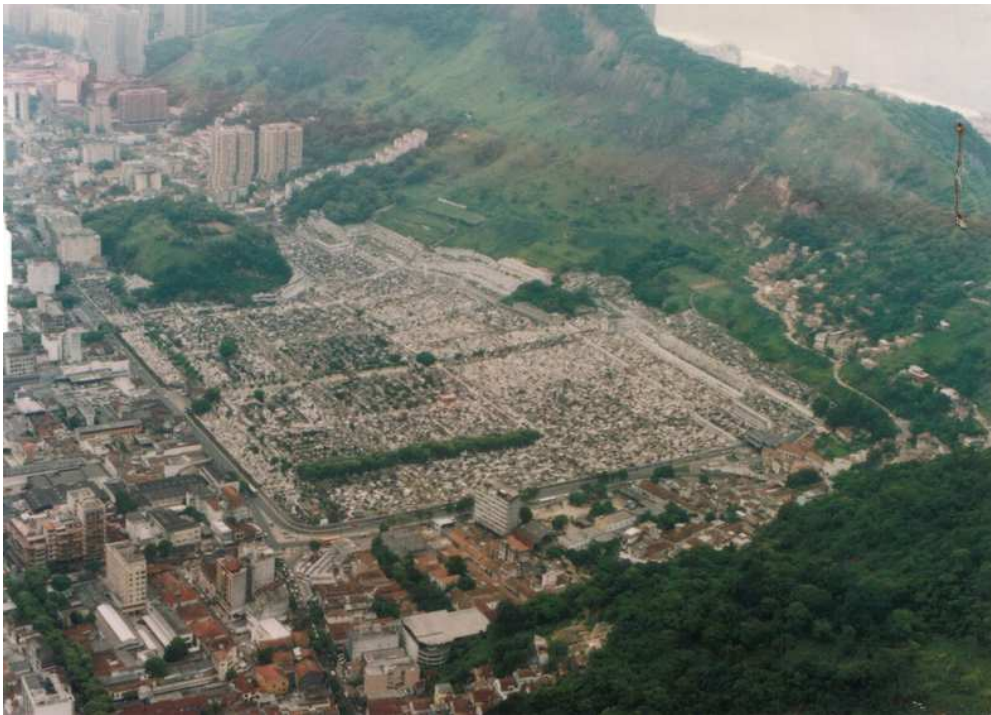
Foto 2 – Vista do mesmo local em 1992, quando a ocupação já havia tomado grandes proporções.

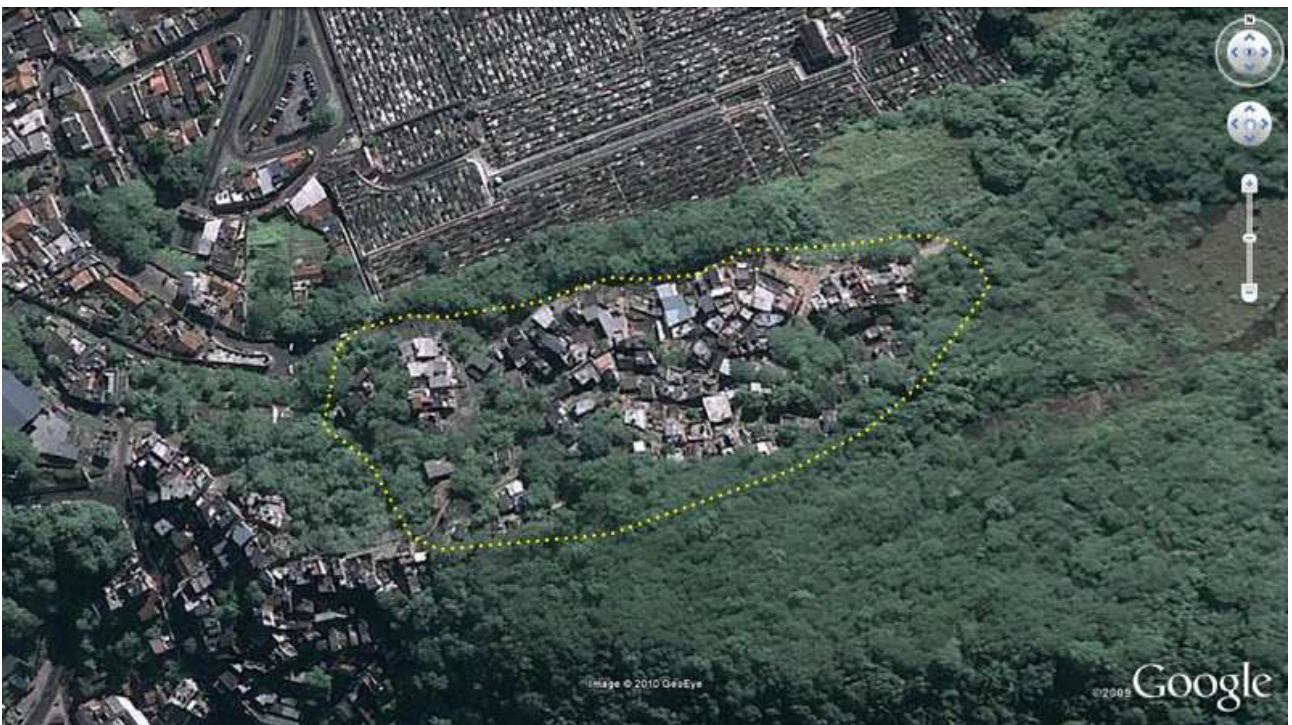
Foto 3 – Área de maior risco na favela.

Nesta área é observada a presença desse material solto, assente sobre os taludes íngremes a jusante da via e com elevado potencial de deslizamento, o qual vem comprometendo a parte dos fundos da quadra 21 – 3º plano do cemitério. Próximo a este

local, no final dos anos 80, ocorreu um escorregamento que destruiu covas e carneiros da quadra imediatamente a jusante, causando danos e transtornos.

Entretanto, a pratica mais danosa ao terreno, foi a aproximação das moradias em direção ao depósito de talus e a conseqüente execução de cortes pára implantação de moradias, criando deste modo condições de instabilidade, expondo a movimentação uma massa de blocos e solos com elevado poder destrutivo.

Para a favela a montante do Cemitério São João Baptista, as casas situadas nos limites da comunidade, junto ao trecho de escarpa ou construídas sobre o depósito de tálus, estão mais vulneráveis a acidentes associados à movimentação de blocos rochosos e ou escorregamento nos taludes de corte.

Contudo, caso haja remoção das moradias mais vulneráveis, a situação de risco é transferida para a linha de casas imediatamente a jusante e assim sucessivamente, resultando que a somente a completa remoção das moradias eliminará o risco local.

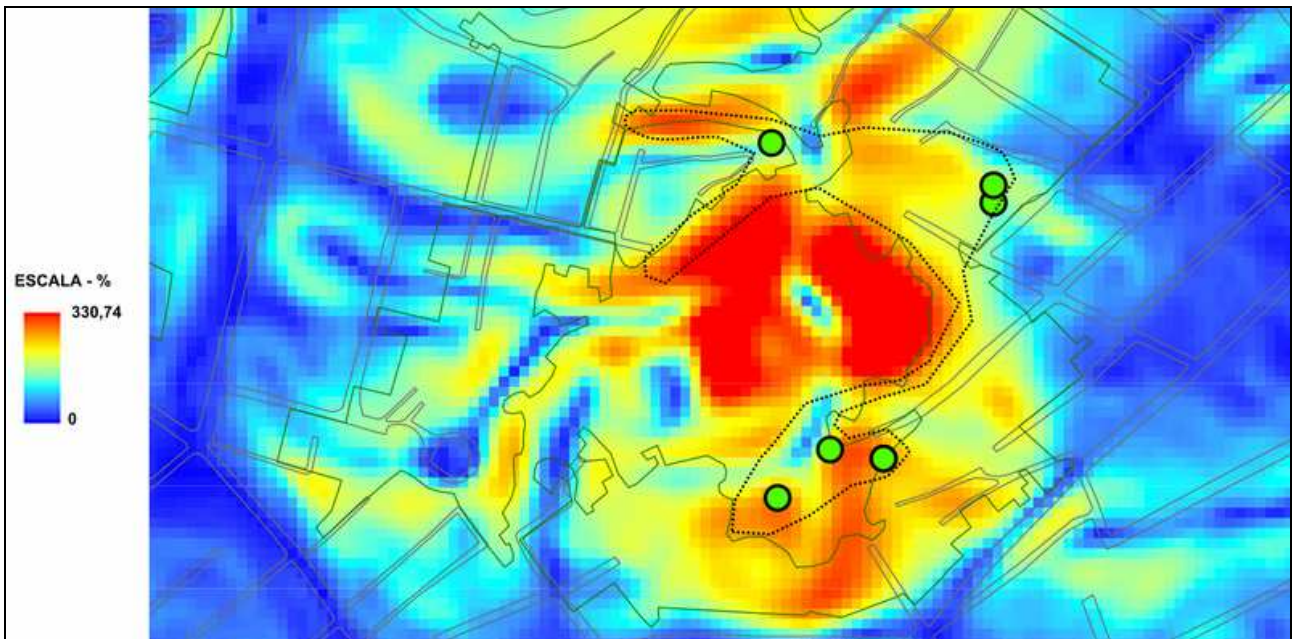
Figura 02 – Mapa de Declividades para as encostas do Morro dos Urubus.

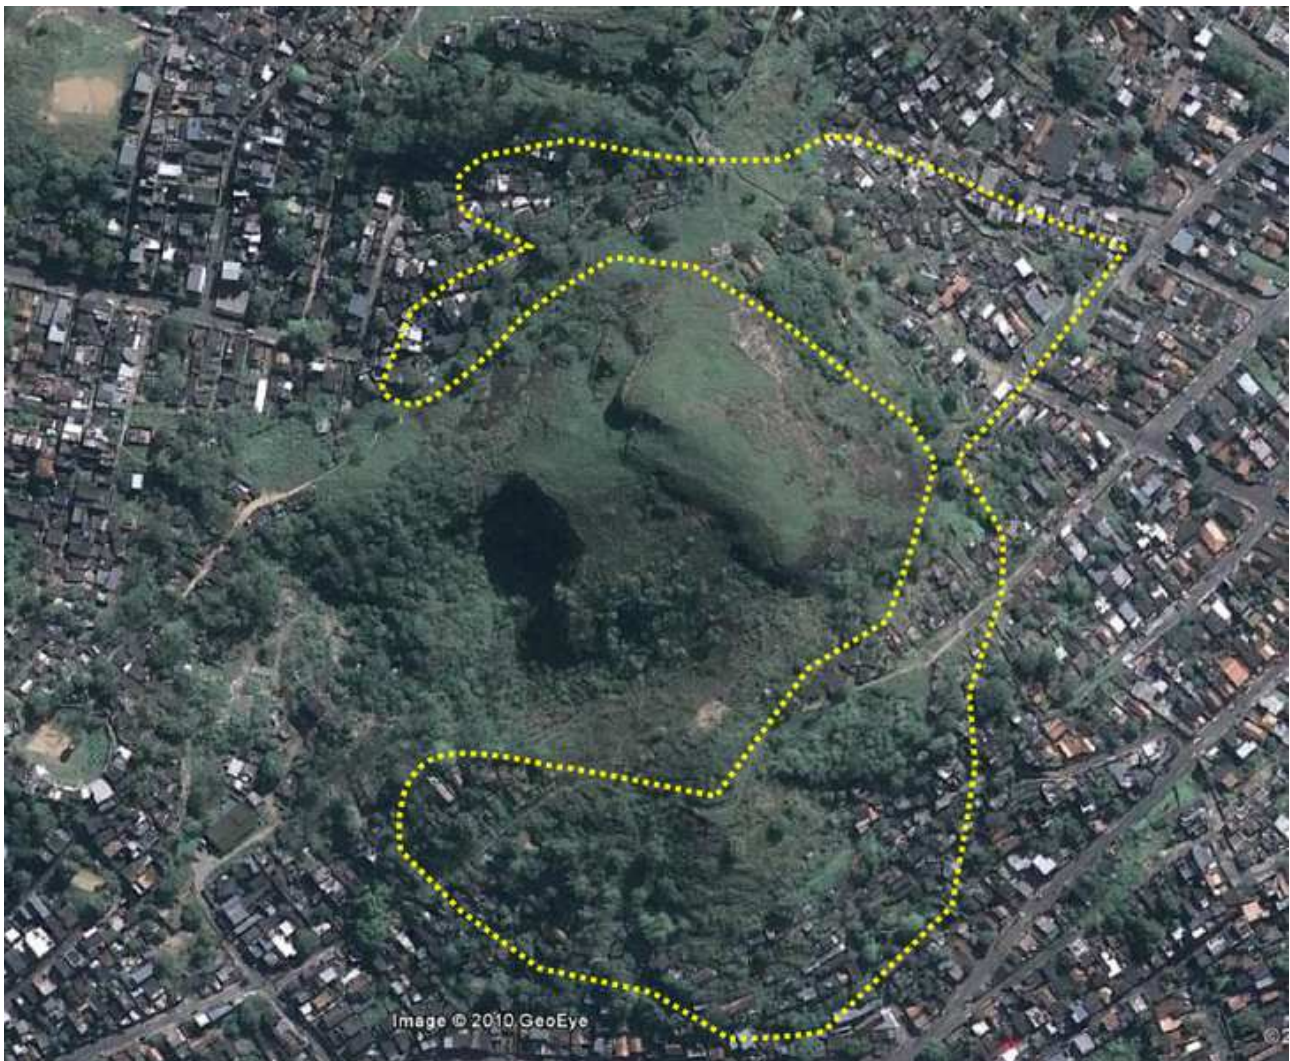
Foto 04 Área de maior risco na favela do Morro dos Urubus.

Para a favela do Morro dos Urubus, há situações distintas de risco. As casas do Setor Aderbal de Carvalho são em sua maioria extremamente frágeis e sujeitas ao impacto de blocos dos depósitos de tálus e rupturas de taludes de corte. Para as casas mais próximas das ruas Silva Feijó e Jacareí, o risco detectado é um processo de rastejo do depósito de tálus, associado ao aumento da pressão neutra em face da intensa percolação decorrente das chuvas. No lado da Vila dos Mineiros e das Ruas Cambuquira, Luiz Vargas risco está associado ao escorregamento de solo sobre rocha, com blocos de rocha. A extensão do risco em toda a comunidade e o elevadíssimo custo para a estabilização, que em alguns casos praticamente requereria uma obra de estabilização para cada moradia, além do extenso histórico de ocorrências para a comunidade enfatizam a necessidade de remoção das moradias em risco.

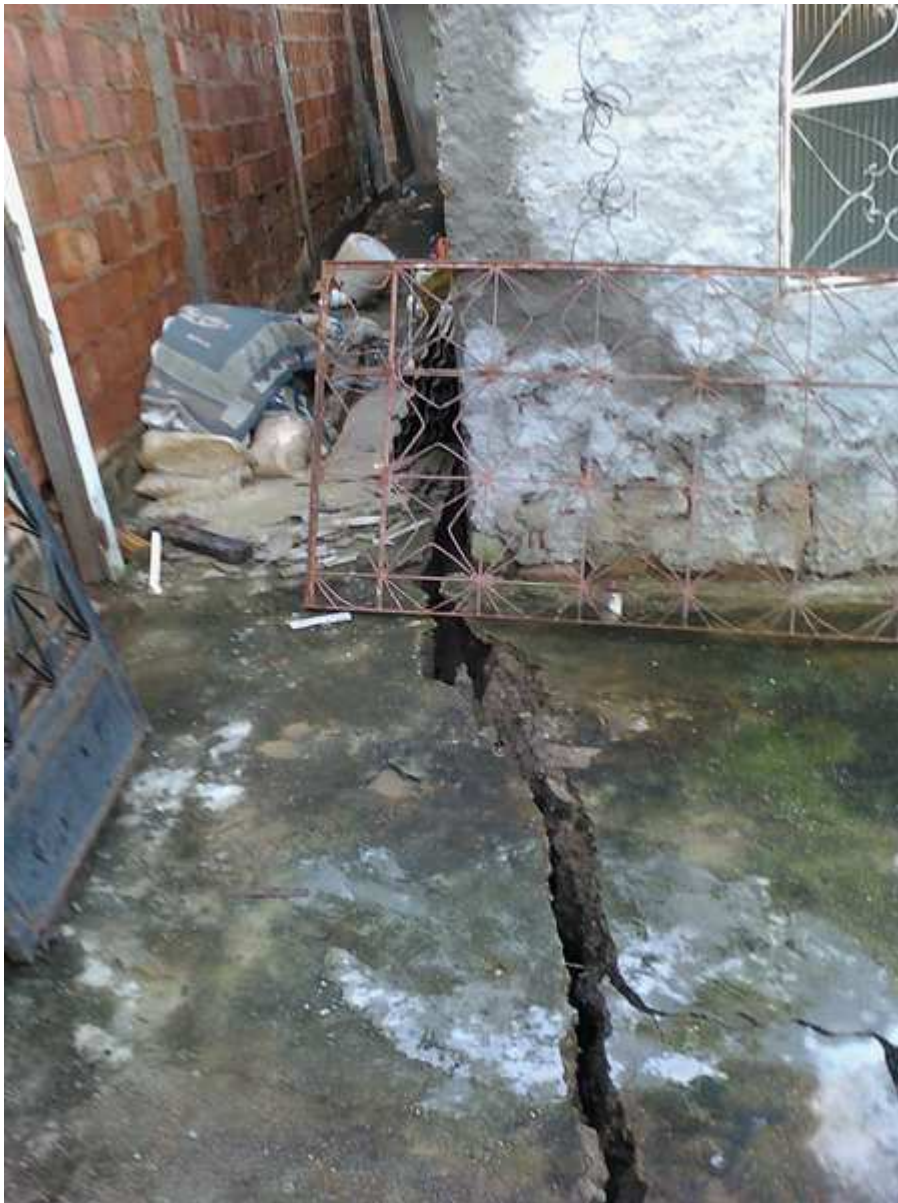
No recente evento chuvoso, embora não tenham ocorrido óbitos na comunidade, um grande processo de rastejo, na parte menos íngreme do depósito de tálus, se instalou na altura das ruas Jacareí, Aderbal de Carvalho e Silva Feijó. Verificou-se também deslizamentos com consequências graves e destruição de casas no trecho da Rua Luiz Vargas e na Vila dos Mineiros (fotos 05, 06 e 07).

Foto 05 – trinca que se abriu atrás de uma das casas em face do rastejo.

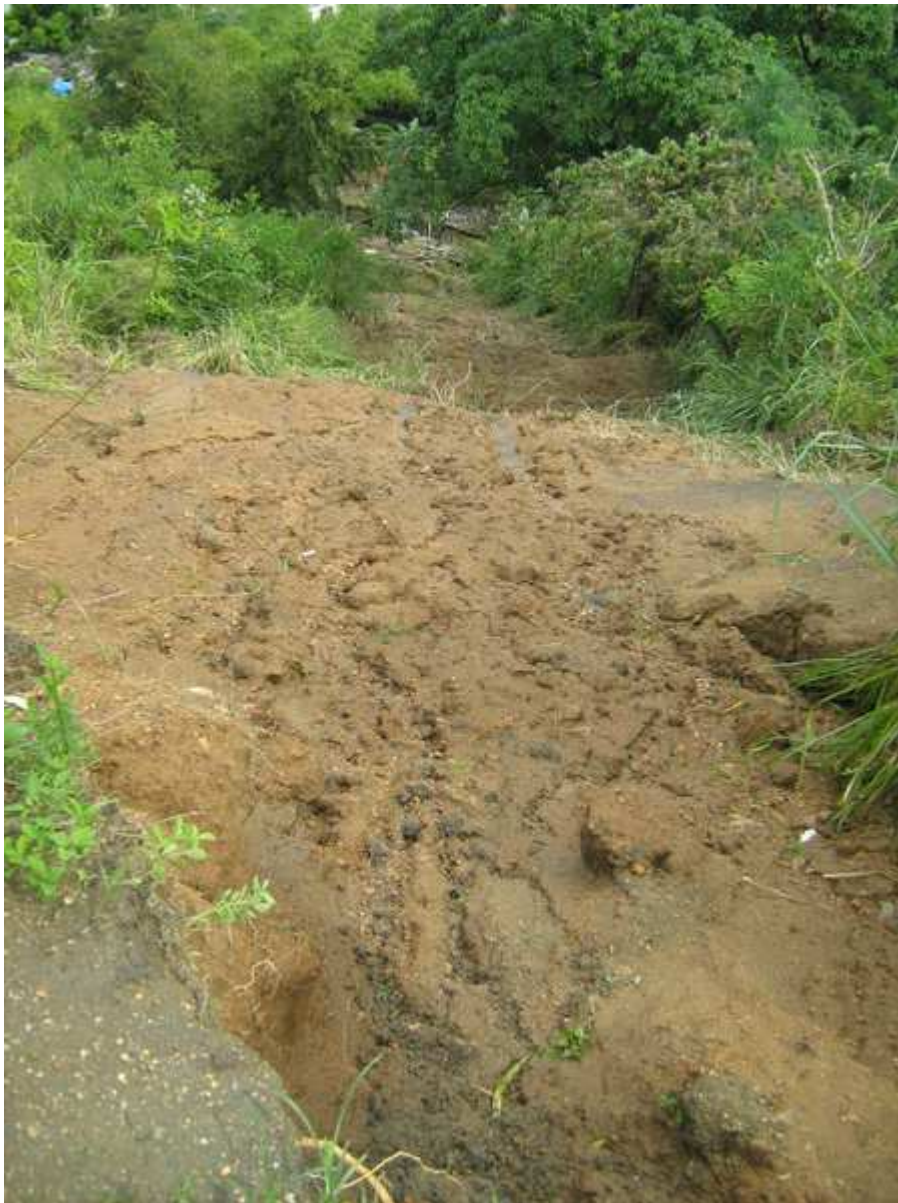
Foto 06 - Escorregamento que atingiu 4 casas e destruiu 03, na área da rua Luiz Vargas.

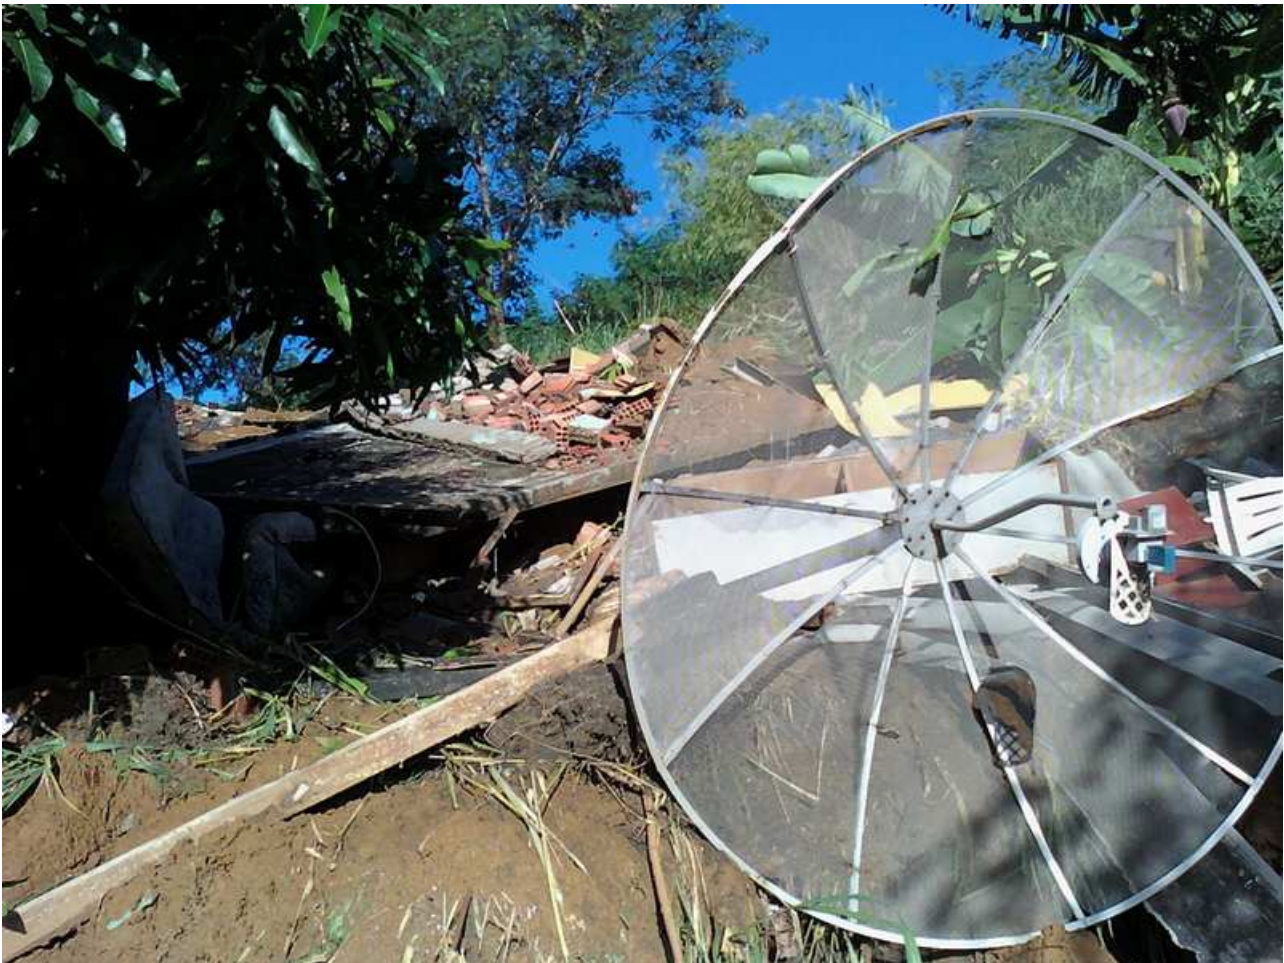
Foto 07 - Casas destruídas na Vila dos Mineiros.

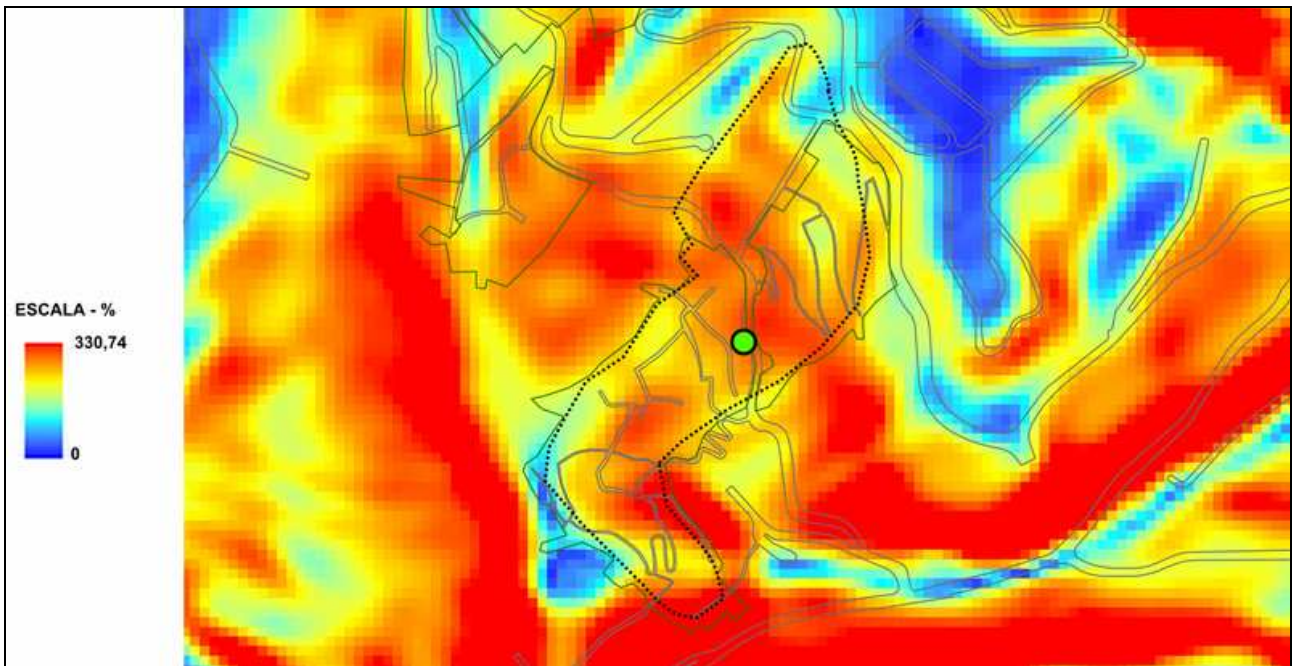
Figura 03 – Mapa de Declividades para as encostas dos Morros do Escondidinho/Prazeres.

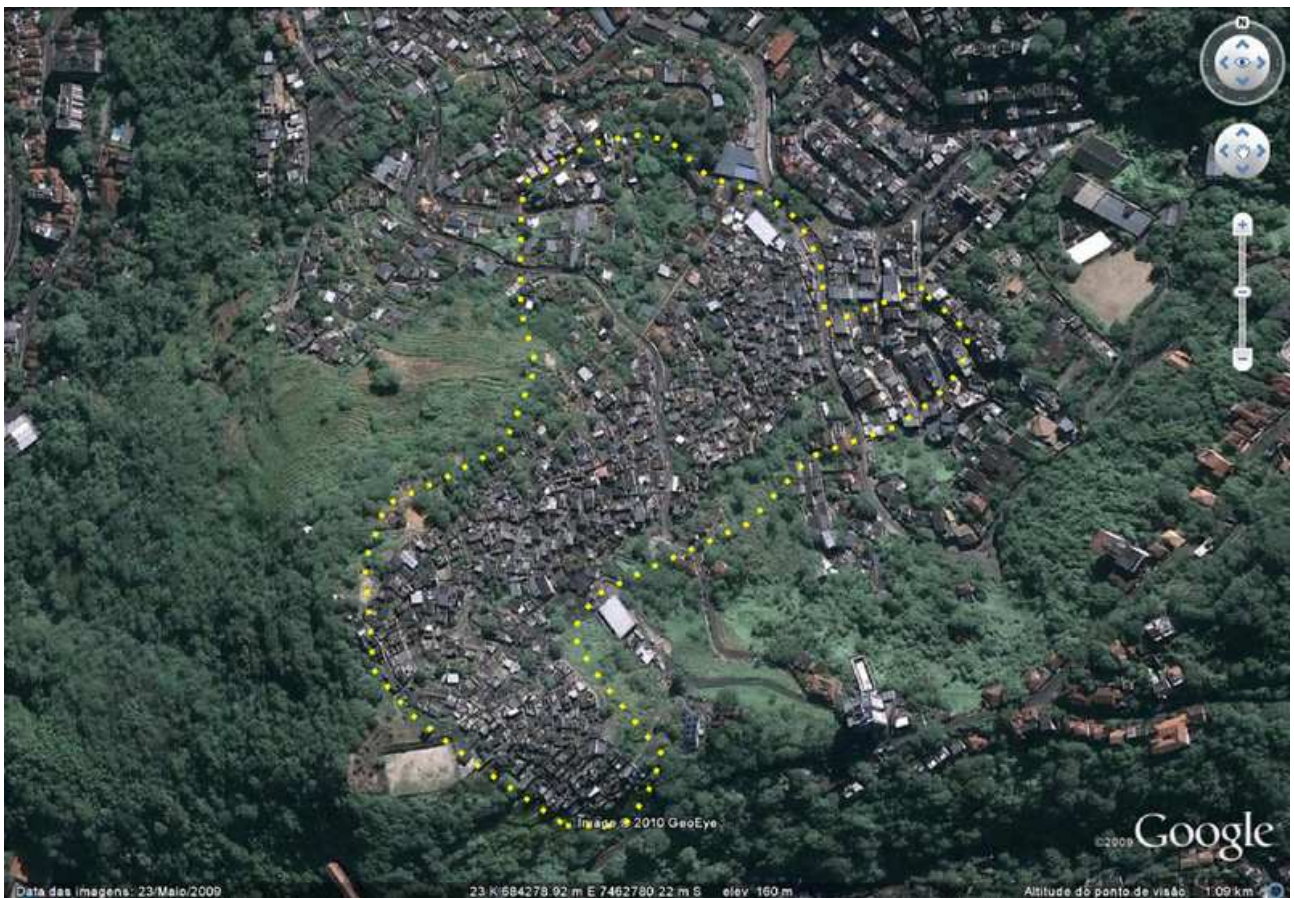
Foto 08 - Área de maior risco nas favelas.

Para os Morros do Escondidinho e Prazeres, apesar de todo o tipo de investimentos realizados pela prefeitura nas últimas décadas, não foram suficientes para preservar as vidas e suas características morfológicas e geológico-geotécnicas caracterizam a área como inadequada à ocupação, principalmente na vertente para o Morro do Escondidinho. Essas características associadas a custos proibitivos para estabilização, além do extenso histórico de ocorrências para a comunidade enfatizam endossam a remoção das moradias em risco.

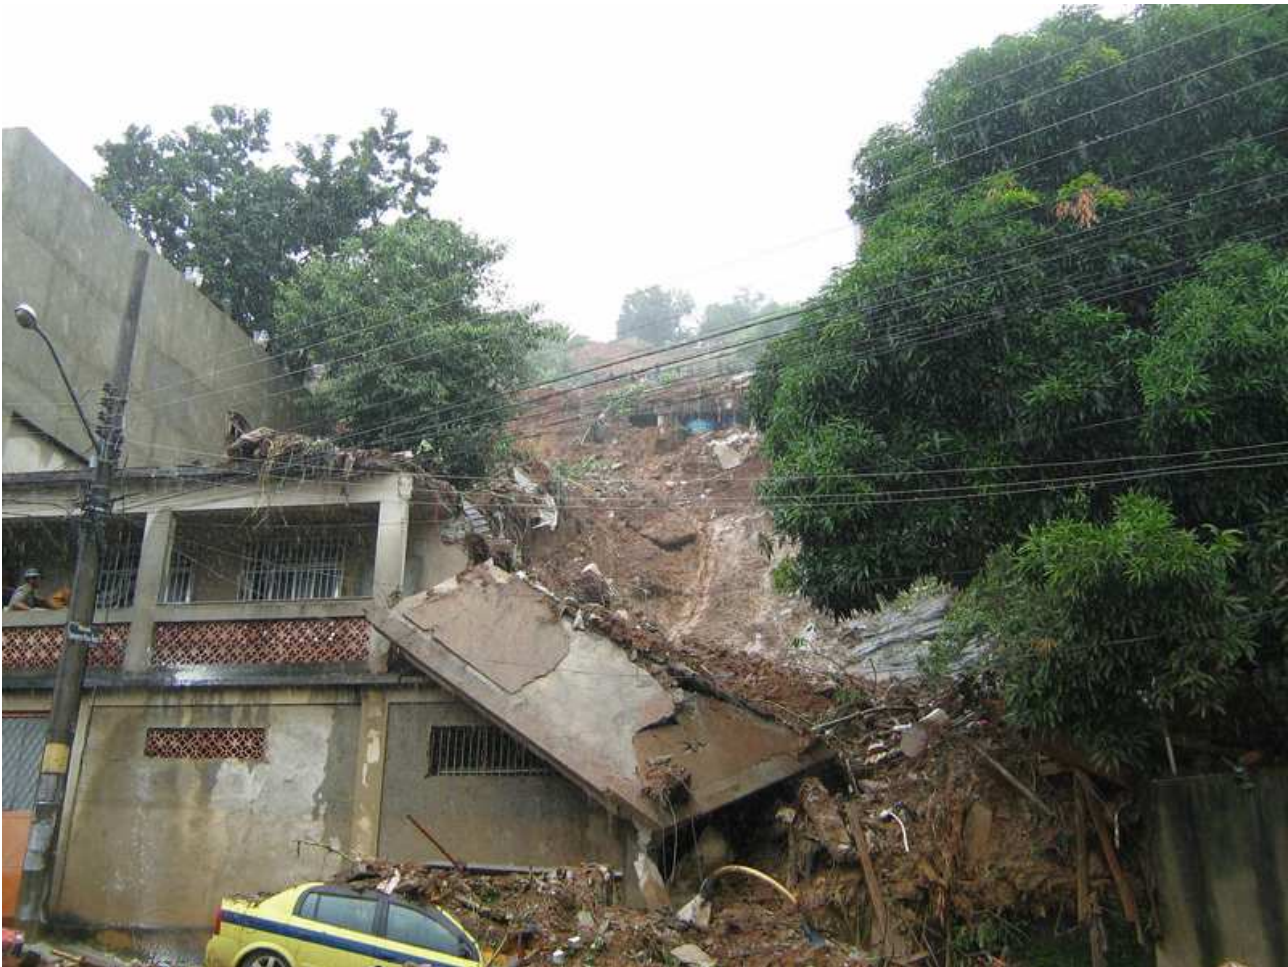
Foto 09 – Vista do trágico escorregamento e da rocha que aflora após o acidente, indicando um perfil de intemperismo delgado.

Nestas comunidades o banco de dados da GEO RIO registra apenas no período de 1974 a 2006, 47 vistorias que descrevem 39 ocorrências, inclusive com vítimas fatais (1979). No último evento chuvoso, o trágico acidente ceifou a vida, até o momento, 28 pessoas (foto 09).

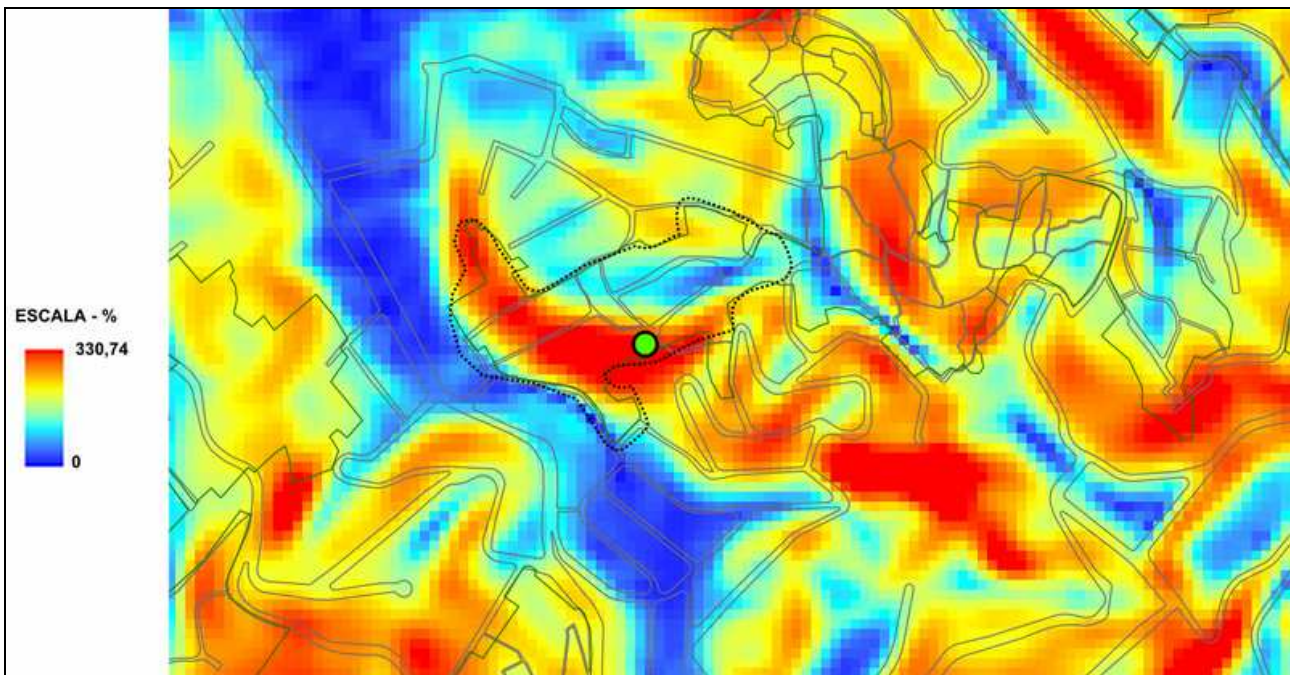
Figura 04 – Mapa de Declividades para as encostas dos Morros do Escondidinho/Prazeres.

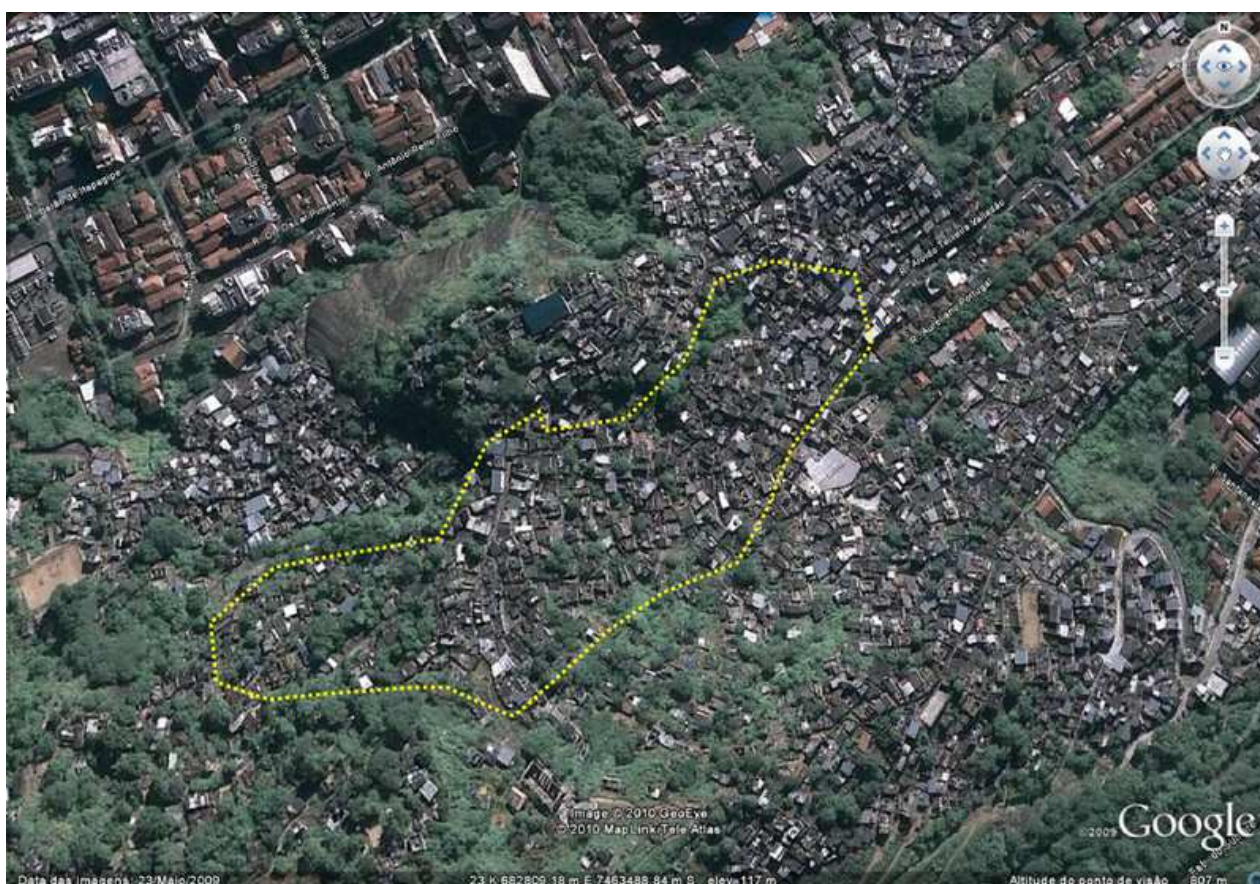
Foto 09 Área de maior risco na favela

A partir do topo da encosta desenvolve-se um extenso colúvio, pouco espesso, em contato direto com a rocha, que chega a aflorar em diversos trechos da encosta. Estas características geotécnicas condicionam a ocorrência de escorregamentos de solo coluvionar, sobretudo em eventos chuvosos, devido ao escoamento da água no contato solo/rocha. A ocorrência de blocos de rocha de variados tamanhos, disseminados nessa encosta, alguns em situação de precária estabilidade, potencializa, ao longo do tempo, sucessivos rolamentos desses blocos.

No Pedacinho do Céu, Pantanal, Complexo do Turano características geotécnicas condicionam a ocorrência de escorregamentos de solo coluvionar, sobretudo em eventos chuvosos, devido ao escoamento da água no contato solo/rocha, além da ocorrência de blocos de rocha de variados tamanhos, são suficientes para condenar a ocupação da área e justificar a remoção da área, sem contar o extenso histórico de ocorrências, muitas das quais com vítimas fatais.

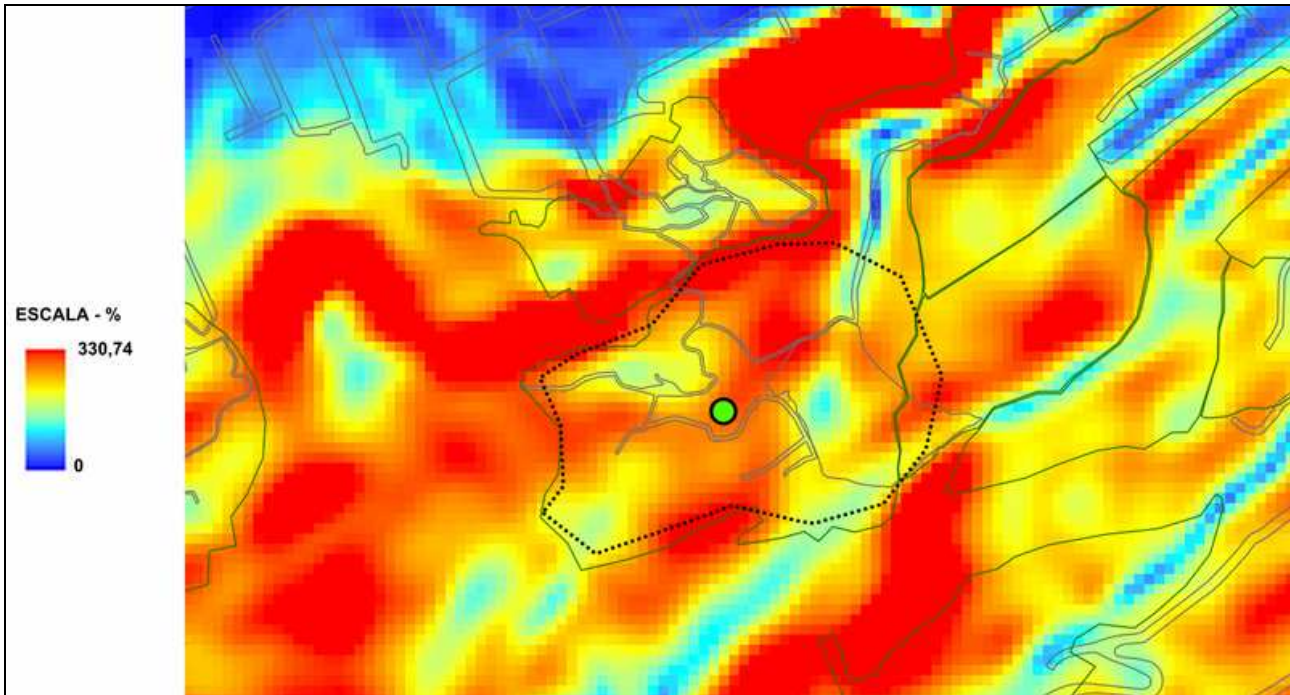
Figura 05 – Mapa de Declividades para a área do Pedacinho do Céu.

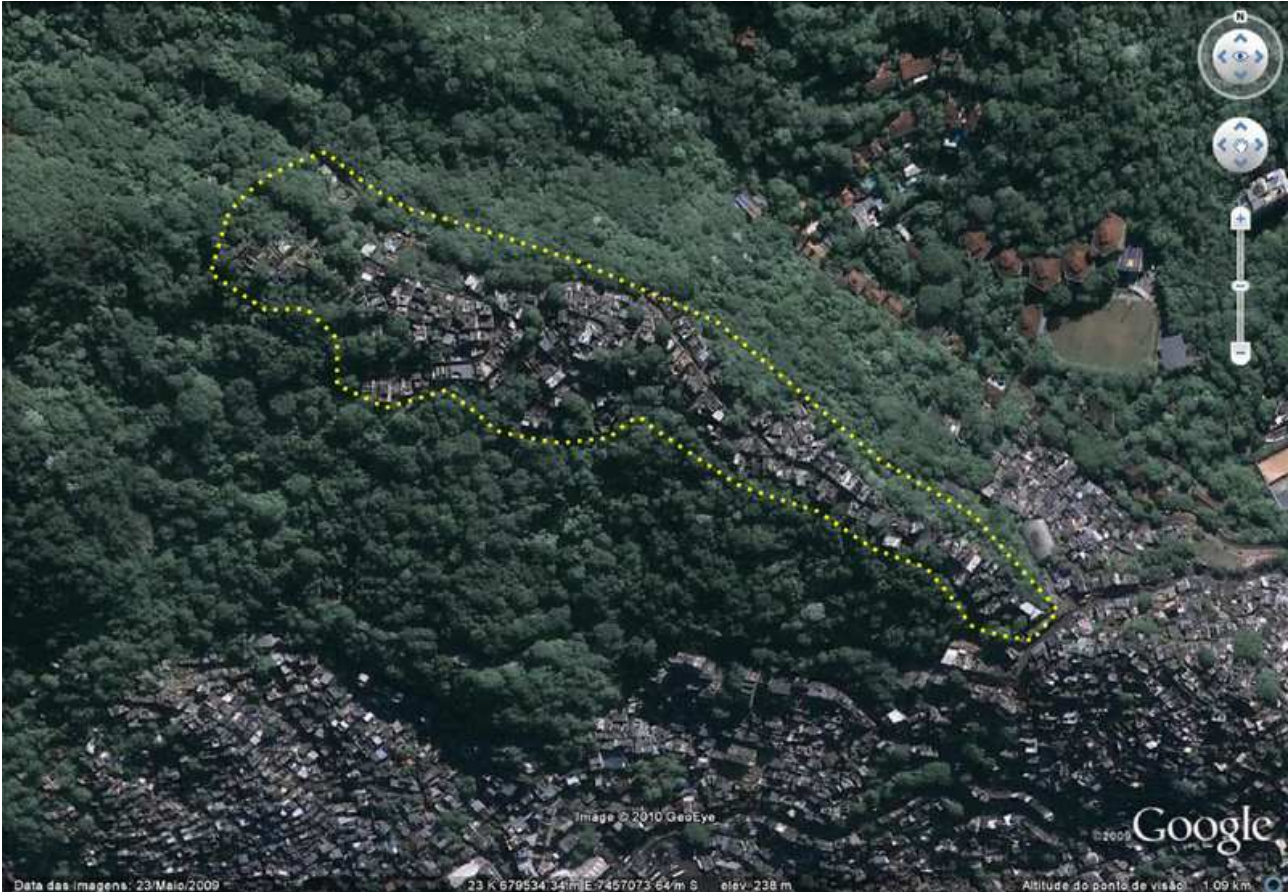
Foto 10 - Área de maior risco no setor.

Deste modo, o risco de acidentes que poderão ser deflagrados no Setor Laboriaux, estão associados a presença de materiais inconsolidados em trechos de encostas naturais; a rupturas superficiais associadas a taludes de corte; a queda de blocos rochosos isolados e a corridas de detritos ao longo das drenagens naturais.

Para o Setor Laboriaux, além das condicionantes geológicas desfavoráveis, que tornam o local tecnicamente inadequado para uma ocupação desse tipo, o avanço da favelização tem representado um desequilíbrio nas condições geotécnicas e ambientais da encosta, através de desmatamentos, cortes, e lançamentos de aterro, entulho, lixo e águas servidas. Todo esse somatório de condições desfavoráveis, associados ao histórico de ocorrências, algumas delas com vítimas fatais, justificam a remoção de todas as casas em risco.

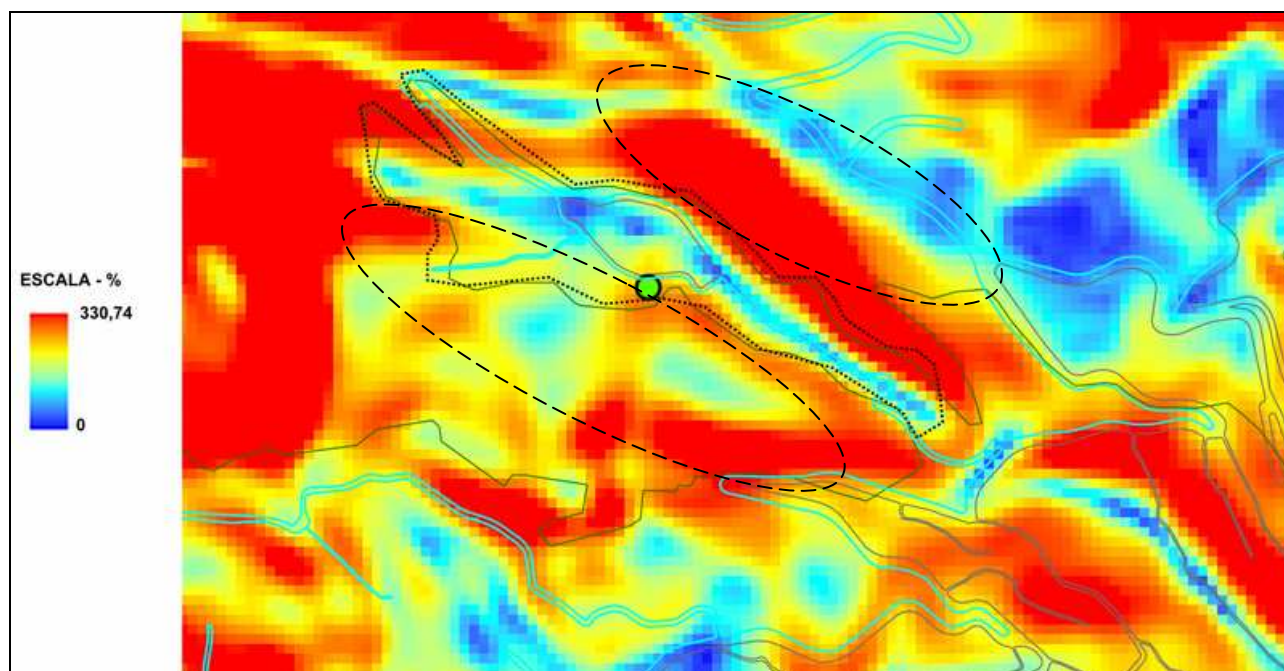
Figura 6 – Mapa de declividade do Setor Laboriaux, com destaque para os trechos da cumeeira norte (Gávea) e sul (São Conrado), assinalados no círculo em negro.
