RELATÓRIO	N ^o 458120-50-CD-599-RL-0022	REV. 0
	PROGRAMA APOIO TÉCNICO PARA MAPEAMENTO GEOLÓGICO EM ENCOSTAS		FOLHA: 3 de 13
	TÍTULO: RELATÓRIO DE CAMPO – LADEIRA DOS TABAJARAS

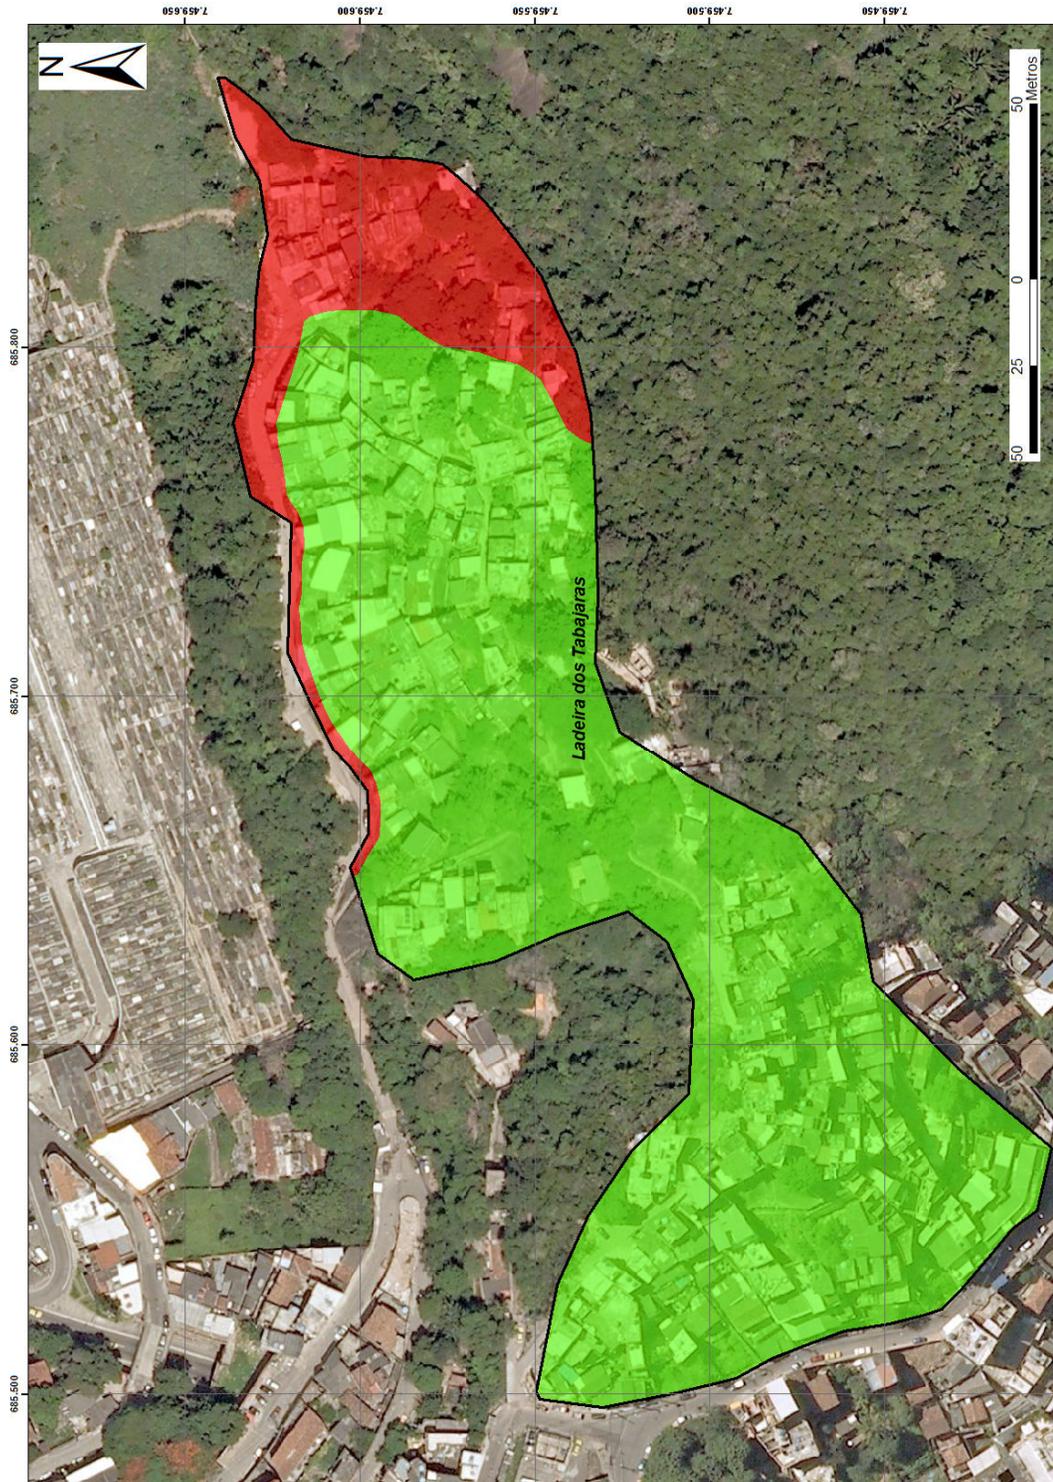
FIGURA 3- INVENTÁRIO DE RISCOS DA COMUNIDADE LADEIRA DOS TABAJARAS.

No ano de 2010, com a realização de um inventário de risco, verificou-se que a comunidade continua a apresentar baixo risco instalado em sua maior parte. Foi identificado, também, um setor de alto risco instalado no extremo norte-nordeste da comunidade.

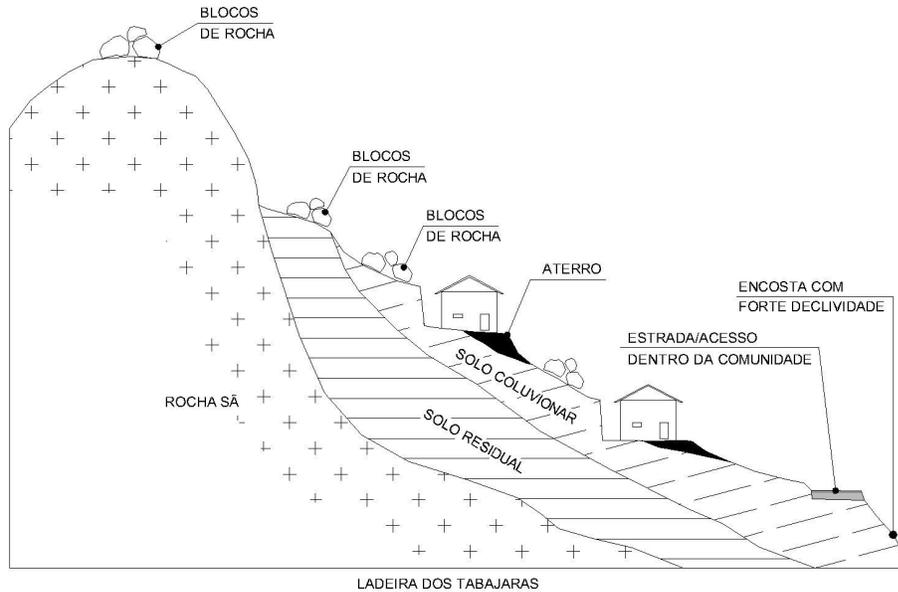
FIGURA 4- PERFIL GEOLÓGICO-GEOTÉCNICO ESQUEMÁTICO DO SETOR DE ALTO RISCO INSTALADO.

No extremo norte-nordeste, os riscos geológicos instalados estão relacionados a zonas de influência de escarpas naturais e a terrenos com acentuada declividade (entre 40% e 50%), onde existem blocos de rocha de diversos tamanhos e dimensões, aparentando certa instabilidade (Figura 6).

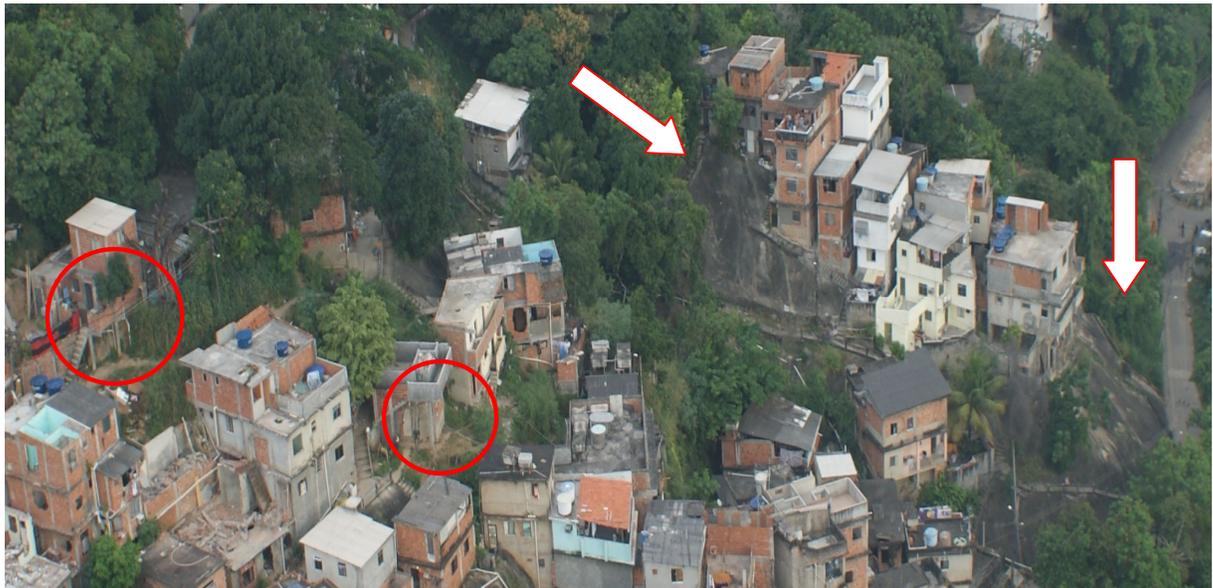
O risco instalado está relacionado à exposição do solo coluvionar e/ou residual, em pontos específicos, que, devido a cortes e aterros irregulares para o nivelamento dos terrenos adaptados para as construções, podem deslizar localmente, mas sem comprometer a região como um todo. Algumas obras de concreto projetado existentes protegem grande parte das encostas nesse setor (Figura 5). Densamente ocupado com casas de alvenaria, estima-se através de contagem nas orto-fotos que mais de 650 casas se encontrem nesse setor.

FIGURA 5 – VISÃO DO SETOR DE BAIXO RISCO INSTALADO, ONDE HÁ EXPOSIÇÃO DE SOLO (INDICADAS PELOS CÍRCULOS), AUMENTANDO O RISCO DE DESLIZAMENTOS PONTUAIS, E OBRAS DE CONCRETO PROJETADO (INDICADAS PELAS SETAS)

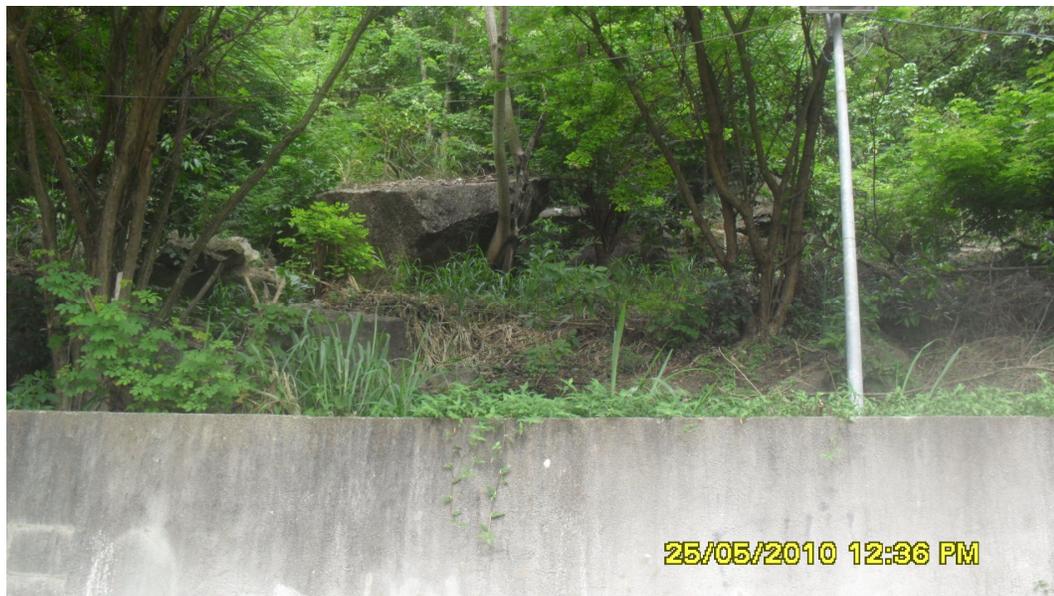
Tais blocos podem deslizar em dias de maior precipitação, afetando casas e construções a jusante. Adicionalmente, nas encostas a montante do Cemitério São João Batista, onde o solo coluvionar é mais espesso, são observadas cicatrizes de erosão e grande deslizamento recente, atingindo as dependências do cemitério e comprometendo acessos dentro da comunidade. (Rua conhecida como Estradinha – Figuras 7, 8 e 9). Essas encostas estão servindo atualmente, como depósito de lixo/entulho (Figura 10). Estima-se através de orto-fotos que mais de 25 casas se encontrem nesse setor.

FIGURA 6 – PRESENÇA DE BLOCOS INSTÁVEIS, PODENDO ATINGIR ÁREAS A JUSANTE, NO SETOR DE ALTO RISCO INSTALADO.

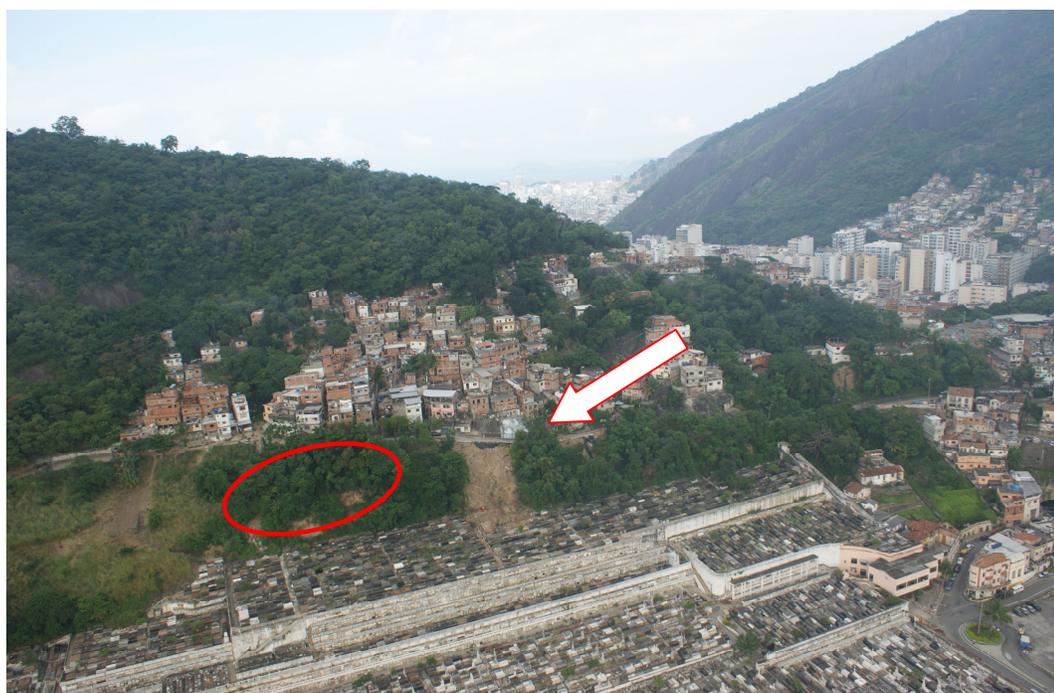
FIGURA 7 – ENCOSTA A MONTANTE DO CEMITÉRIO SÃO JOÃO BATISTA, ONDE HOVE RECENTEMENTE GRANDE DESLIZAMENTO E CICATRIZES DE EROSÃO, NO SETOR DE ALTO RISCO INSTLADO.

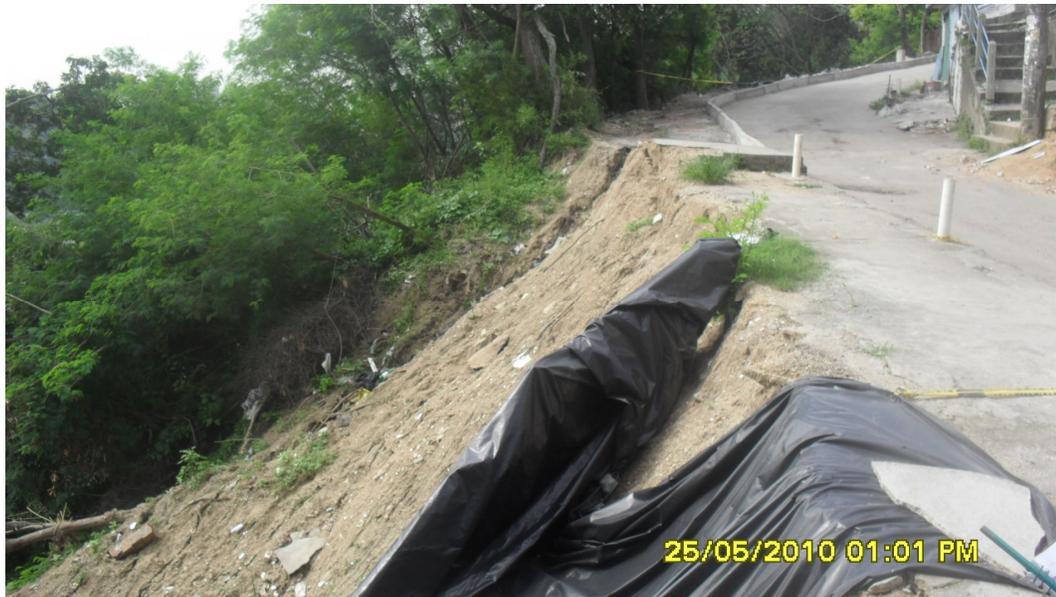
FIGURA 8 – DETALHE DO DESLIZAMENTO OCORRIDO, NO SETOR DE ALTO RISCO INSTALADO, EM ENCOSTA COM ALTA DECLIVIDADE.

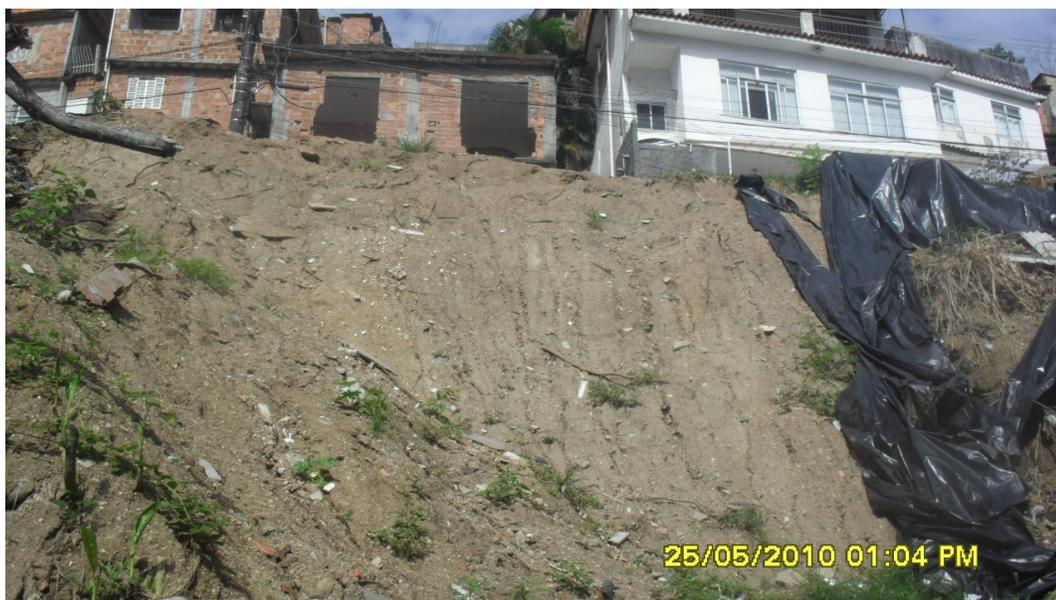
FIGURA 9 – VISTA PARA MONTANTE DO MESMO DESLIZAMENTO, NO SETOR DE ALTO RISCO INSTALADO.

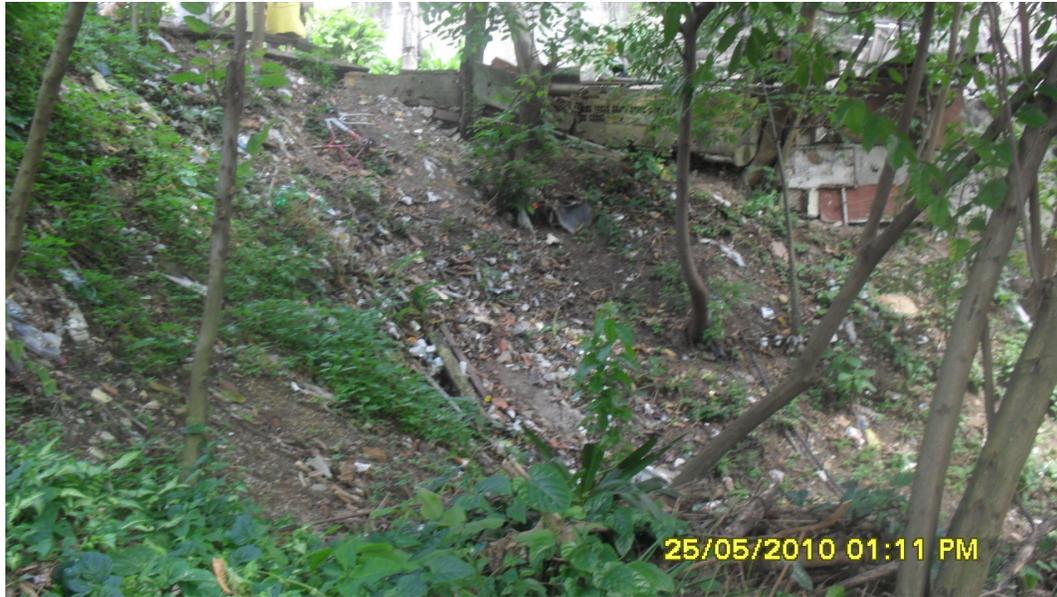
FIGURA 10 – ATUALMENTE A MESMA ENCOSTA SERVE COMO DEPÓSITO DE LIXO/ENTULHO, NO SETOR DE ALTO RISCO INSTALADO.
