Relatório sobre a visita técnica realizada na comunidade da Ladeira dos Tabajaras (Estradinha 1014, Botafogo) em 10 de Maio de 2010, e Parecer Técnico sobre os motivos alegados pela Prefeitura do Rio de Janeiro para a remoção completa da comunidade

No dia 10/05/2010, o Engenheiro Civil e Mecânico Maurício Campos dos Santos, CREA/RJ n. 85-1-05643-2, membro do corpo de assessores técnicos do Núcleo de Terras e Habitação da Defensoria Pública do Estado do Rio de Janeiro, realizou visita técnica à comunidade da Ladeira dos Tabajaras, na parte situada na vertente norte (Botafogo) do Morro São João, a montante do Cemitério São João Batista, área conhecida como “Estradinha 1014”, nome da rua que dá acesso à comunidade.

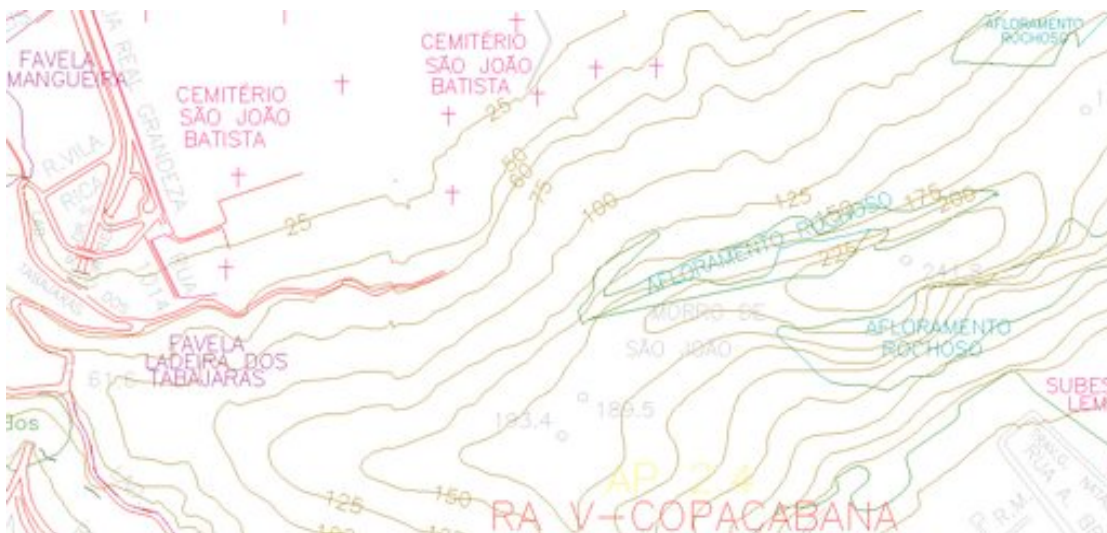
Praticamente todas as edificações encontram-se a montante da rua de acesso à comunidade (a “Estradinha”), encosta acima, aproximadamente entre as cotas 50 e 125m, como se pode ver pelas Figuras 1 (obtida a partir das Plantas Digitais disponíveis na Mapoteca do Armazém de Dados da Prefeitura do Rio - <http://www.armazemdedados.rio.rj.gov.br>) e 2 (obtida pelo Google Maps).

As declividades médias na área ocupada não são muito acentuadas, como se pode ver pela topografia na Figura 1 (o Relatório da Geo-Rio de 04/2010 fala de declividades até 35%), e o embasamento rochoso, de um modo geral, é alcançado com pouca escavação. Os trechos em escarpa rochosa mais próximo às casas encontram-se muito pouco fraturados em quase toda a encosta, não oferecendo perigo de desprendimento de lascas (Fotos 3 e 4; o próprio Relatório da Geo-Rio de 04/2010 reconhece que o maciço de gnaise do Morro São João é pouco fraturado, ver página 1).

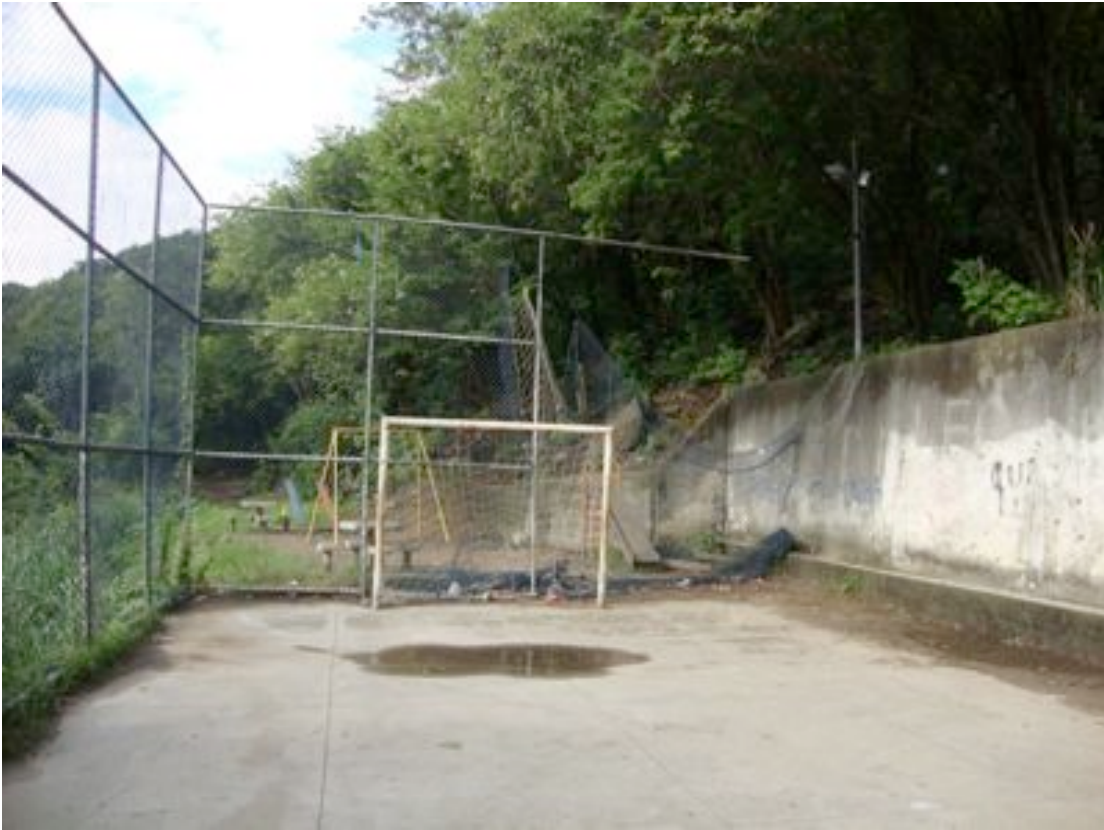
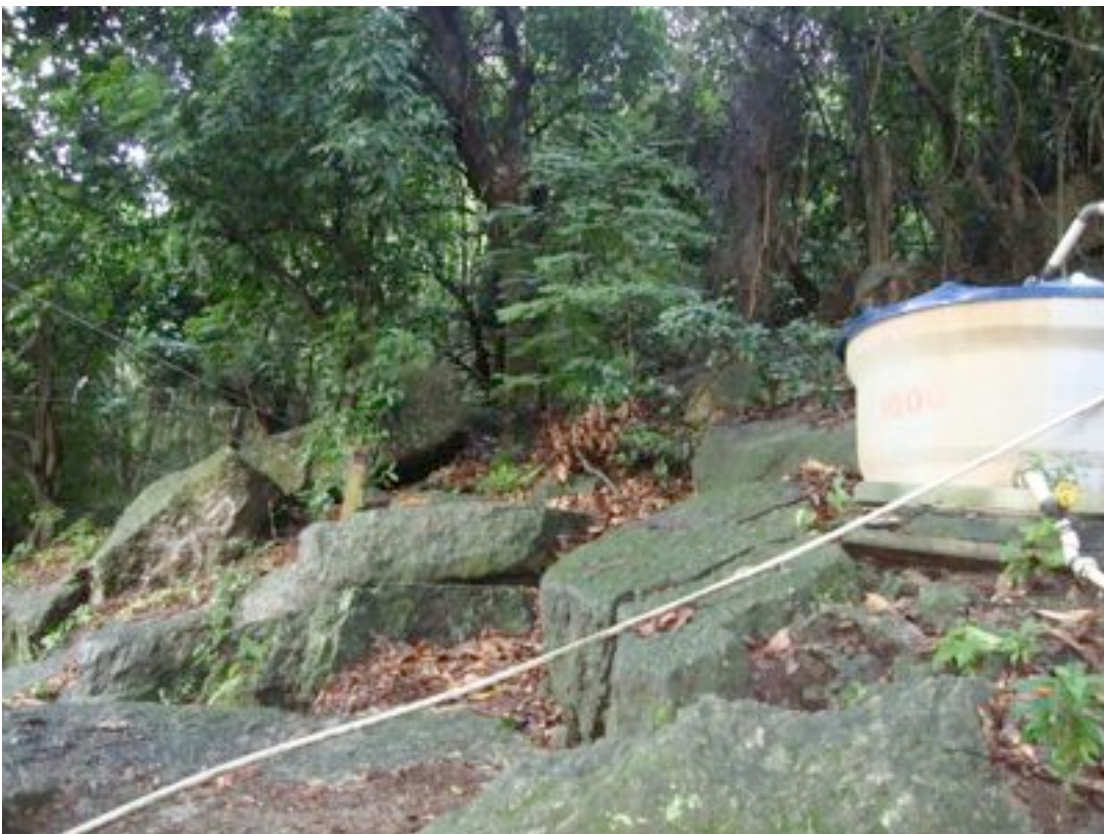
Os afloramentos rochosos nesta vertente, como se pode ver na Figura 1, situam-se acima da extremidade leste da área ocupada, e é também nesta área que observam-se depósitos de tálus, a montante da quadra da comunidade e de cerca de trinta casas (Fotos 1 e 2).

Nossas observações apontam riscos **moderados** de acidentes geotécnicos em apenas dois setores da comunidade: 1) Na área de depósitos de tálus no limite leste da área ocupada por moradias (aproximadamente abaixo dos afloramentos rochosos na encosta); 2) Nos taludes a jusante da rua de acesso e a montante do limite sul do cemitério (o risco é maior para o cemitério que para as residências da comunidade).

Conforme já observamos, houve na verdade pequena expansão da área ocupada pela comunidade nos últimos anos, e o número de casas situada a jusante dos depósitos de tálus não é superior a 30. Não há histórico de ocorrências neste setor, e a solução de estabilização mais evidente é simples e de baixo custo: desmonte dos blocos maiores ou com maior risco de

rolagem/deslizamento e execução de muros de arrimo com gabiões, preenchidos com pedras de mão obtidas pela própria demolição.

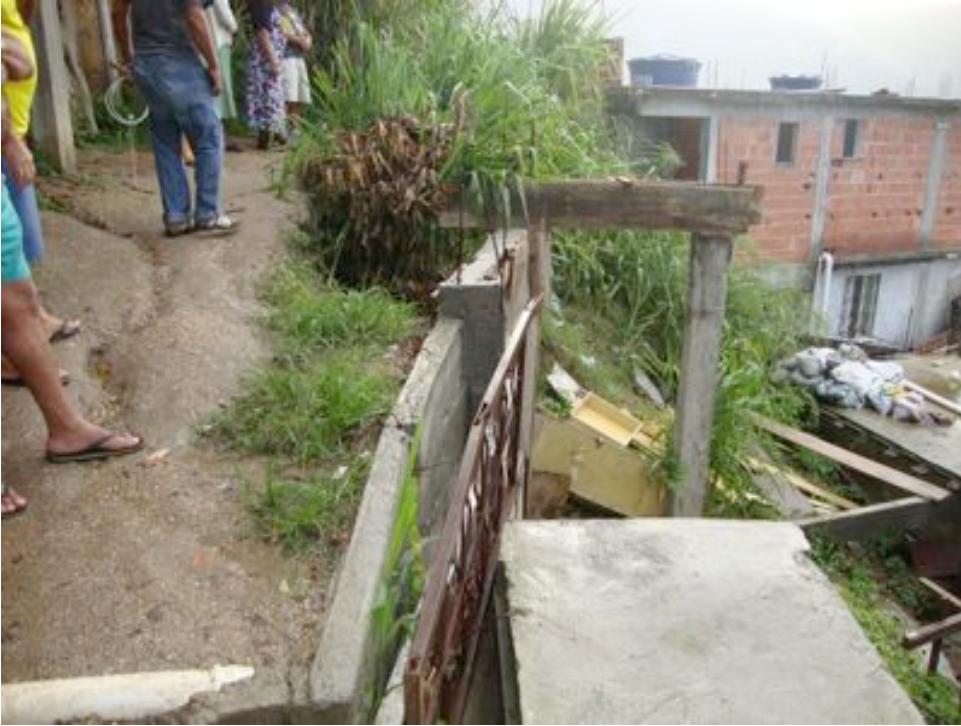
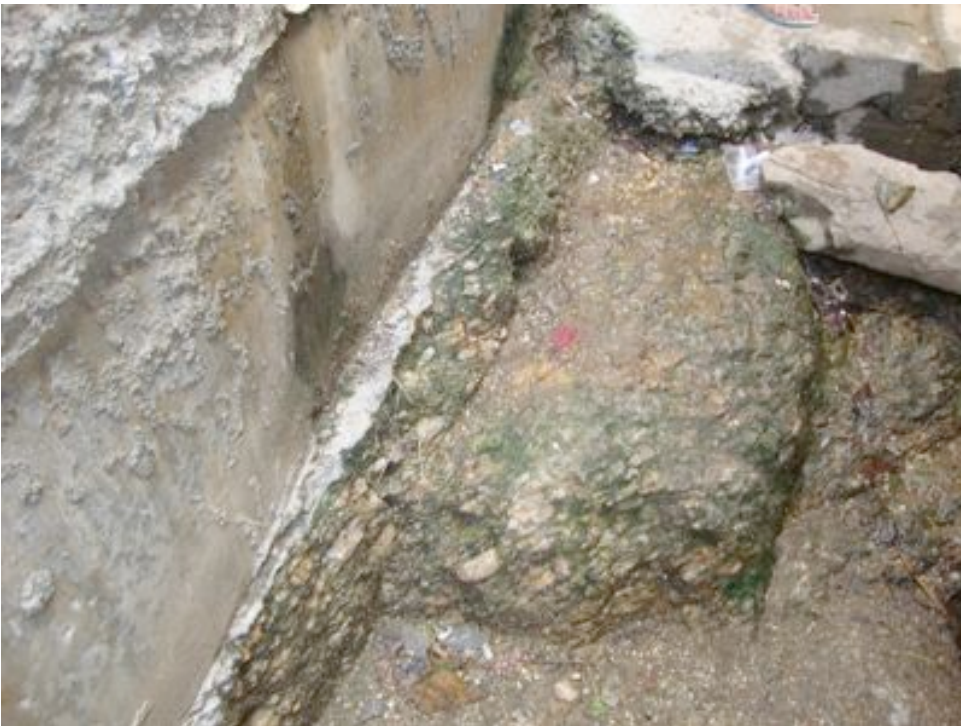
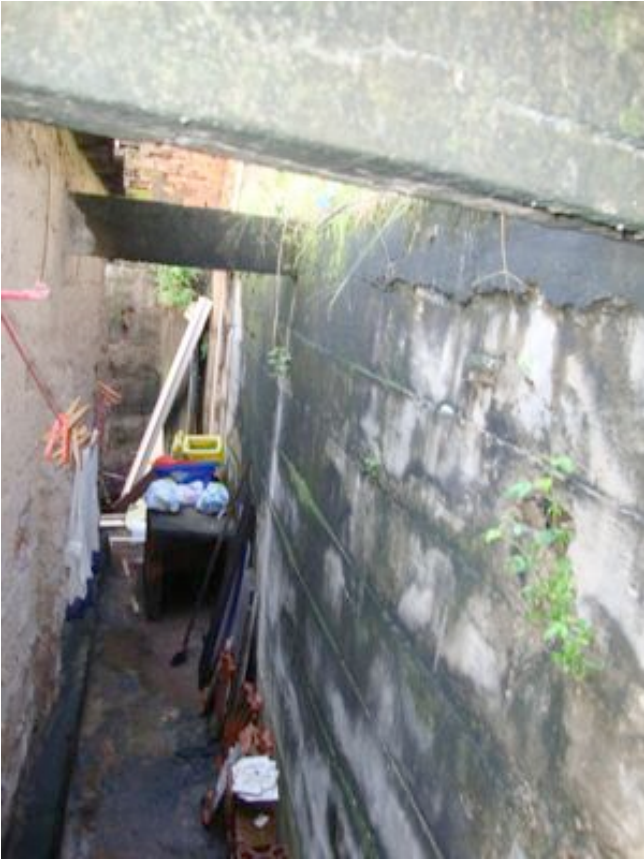
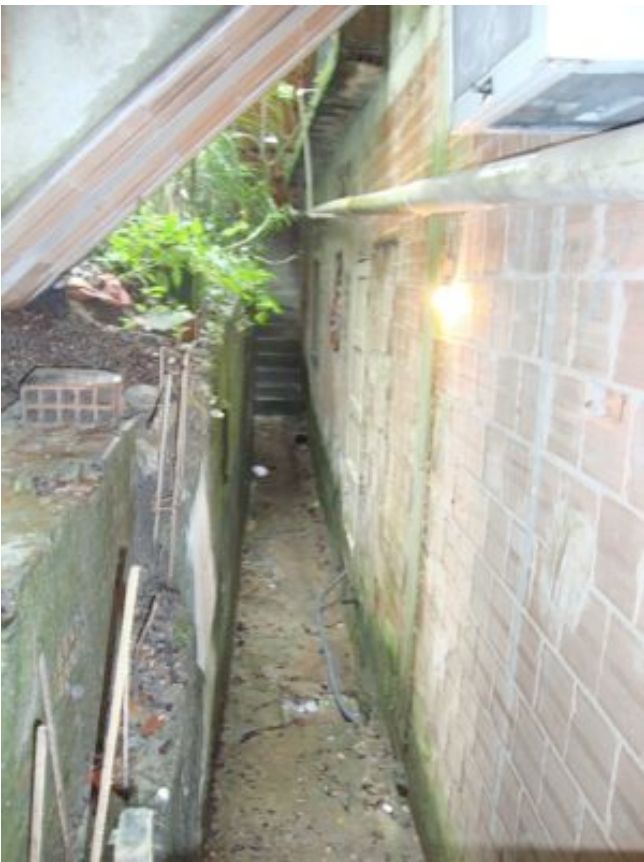
Um aspecto notável desta comunidade são as numerosas obras de contenção em pequena escala e locais realizadas pelos próprios moradores, nos cortes de encostas feitos para construção das casas; os muros de contenção são muitas vezes embasados na rocha (Fotos 5 a 8)

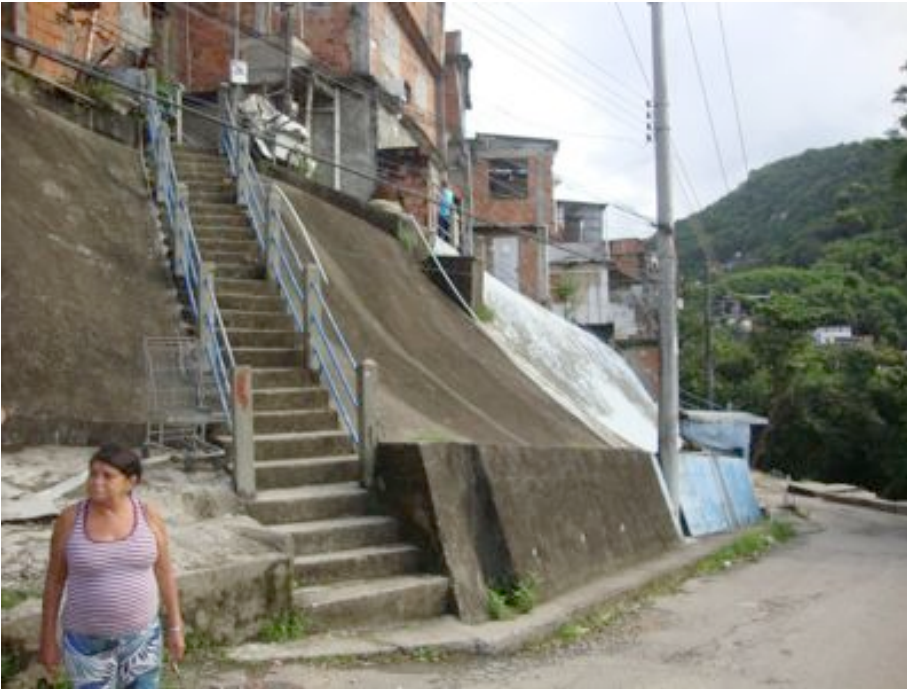
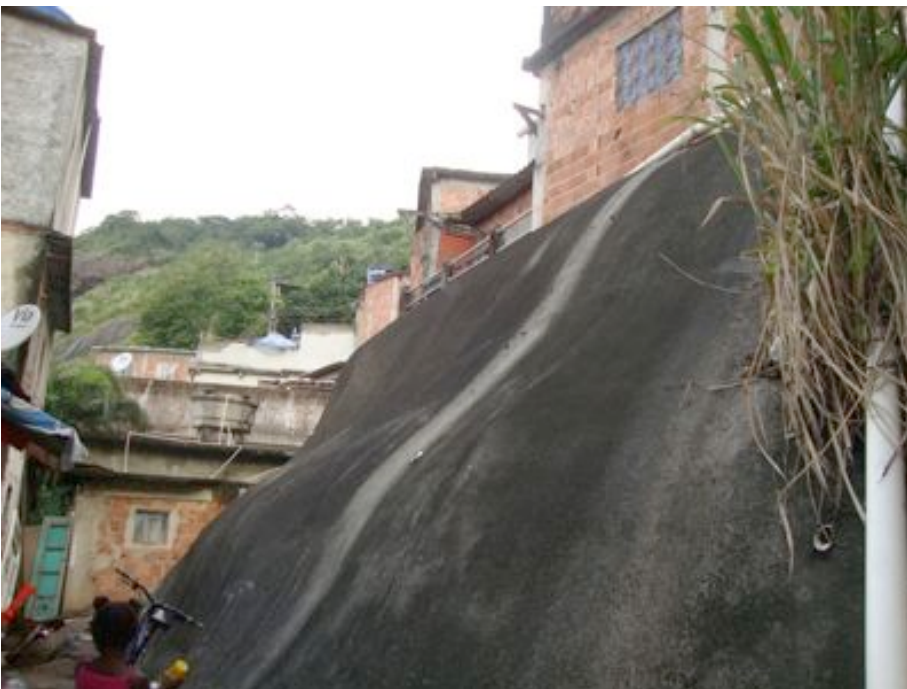
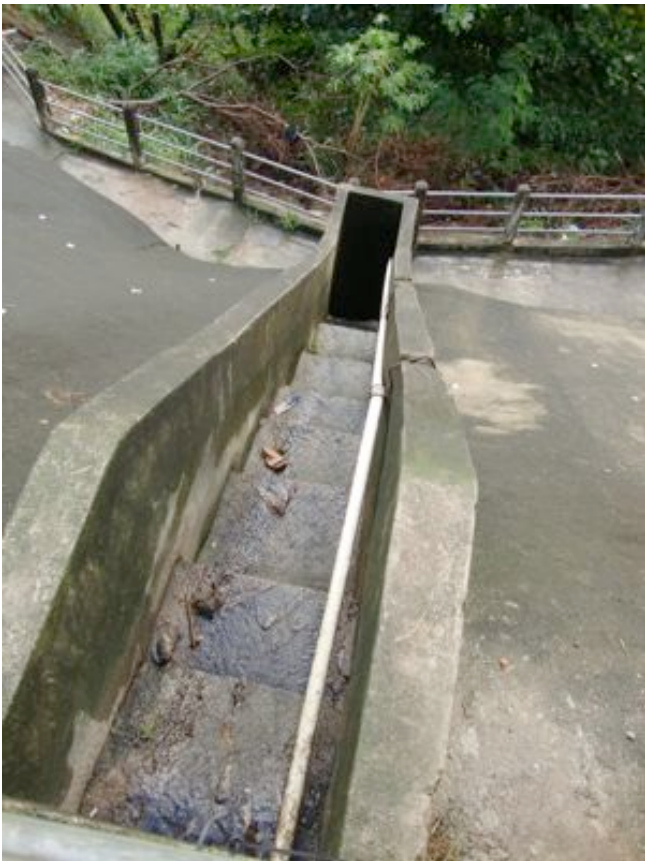
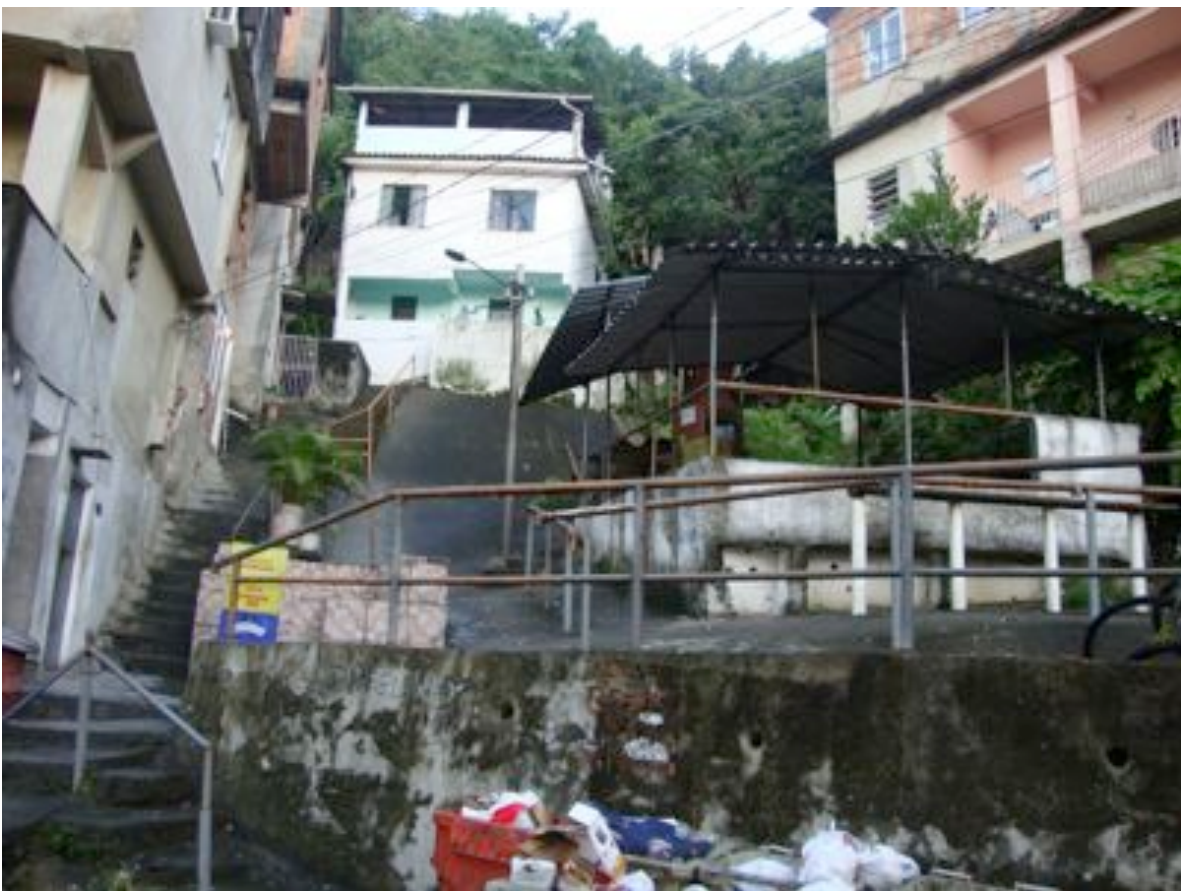
A comunidade foi incluída nas obras do Favela Bairro do Morro dos Cabritos, realizadas em 1996. Embora os moradores queixem-se da interrupção das obras (com efeito, há diversos trechos de pavimentação de caminhos e drenagens inacabados; alguns foram completados pelos próprios moradores), o que foi feito deixou várias obras de contenção bem executadas e que permanecem íntegras. Outras intervenções de estabilização de encostas também foram feitas em contratos independentes do Favela Bairro, a maioria na parte oeste da comunidade, próximo à localidade denominada Coroa (Fotos 9 a 13, notar também a cortina ancorada acima do afloramento de rocha na Foto 3 acima)

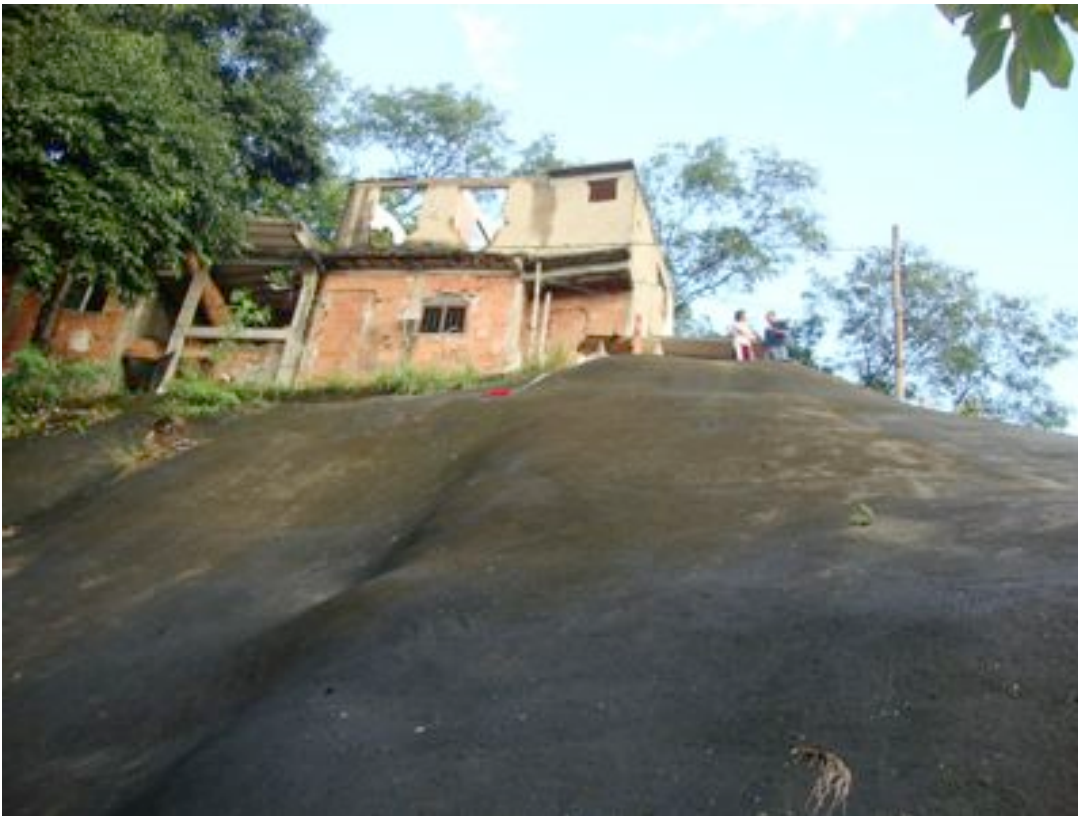
Foto 13 - Notar casa protegida pelo revestimento em concreto projetado sendo demolida pela Prefeitura

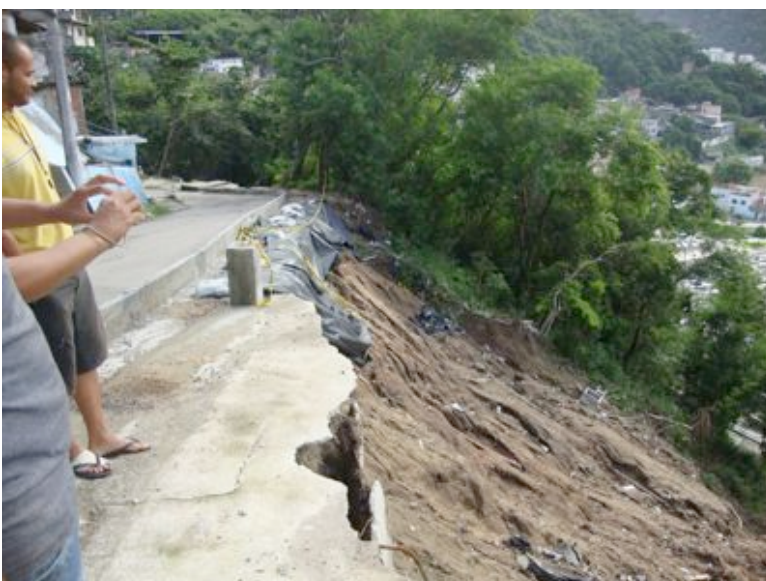
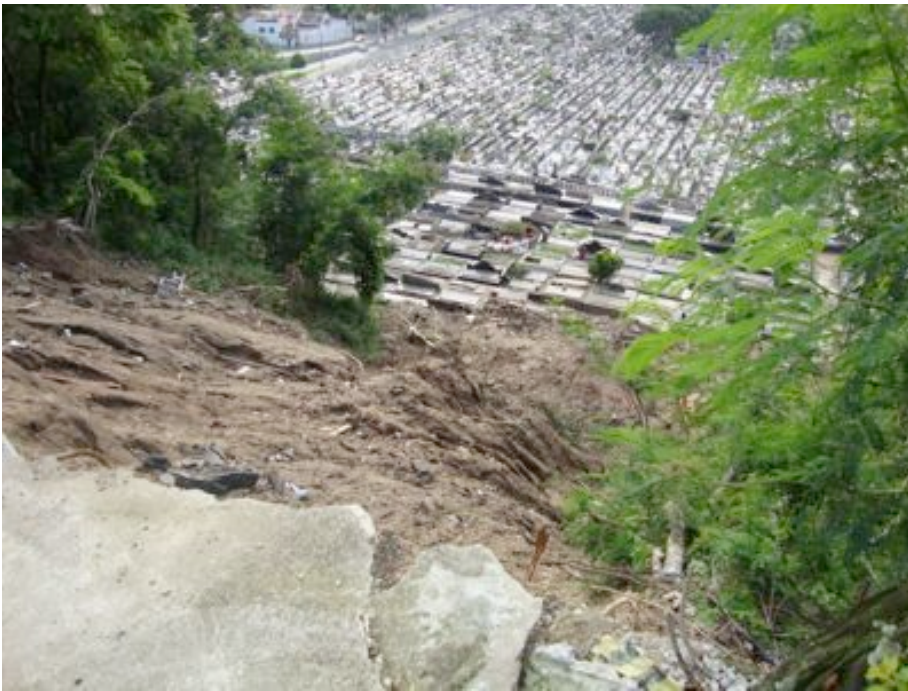
A jusante da rua de acesso, a encosta não é natural, sendo constituída de taludes quase verticais em alguns pontos, criados por grandes cortes na encosta, executados ao que tudo indica pela administradora do cemitério (Santa Casa da Misericórdia) para abrir espaço para novas áreas de sepultamento. Contenções nunca foram realizadas nestes cortes, tendo levado à instabilidade da encosta. Embora alguma degradação adicional seja devida a “*práticas de lançamento de lixo, aterro e bota-fora e obras*”, como observa o Relatório da Geo-Rio de 04/2010, não há dúvida que foram os grandes cortes realizados, sem a necessária contenção, a montante pelo Cemitério, as principais causas dos deslizamentos observados neste setor, tanto no final dos anos 80 (citado pelo Relatório da Geo-Rio) como em abril deste ano, levando ao soterramento de sepulturas e outros danos materiais (Fotos 14 e 15).

Em relação ao segundo setor, a jusante da rua de acesso, como já observamos os taludes de alta declividade decorrentes de cortes realizados no passado não apresentam riscos iminentes para as casas a montante. A redução do risco de novos deslizamentos para jusante, ou seja, para cima do cemitério, certamente envolverá obras de maior porte e custo, provavelmente cortinas ancoradas em combinação com retaludamento, canalização da drenagem e revestimentos em concreto projetado, bem como a organização da comunidade para um correto descarte de lixo e resíduos sólidos. Entretanto, se for confirmada a informação que os cortes neste setor foram realizados no passado pela administradora do cemitério, provavelmente sem as devidas licenças para a obra, então grande parte ou mesmo todo o custo da contenção necessária seria arcada por esta administradora, sem necessidade de recorrer a recursos públicos.

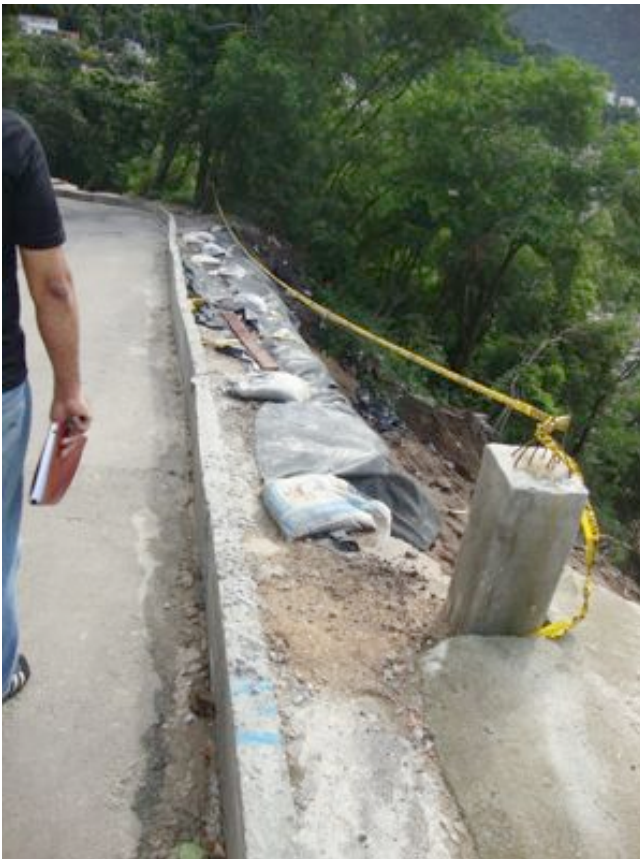
Foto 16

Os deslizamentos levaram parte da pavimentação e do meio-fio da rua, e arrastou um automóvel, árvores e vegetação. Os moradores fizeram uma canaleta emergencial ao longo de boa parte da pavimentação que desmoronou, para prevenir novos escorregamentos (Foto 16).

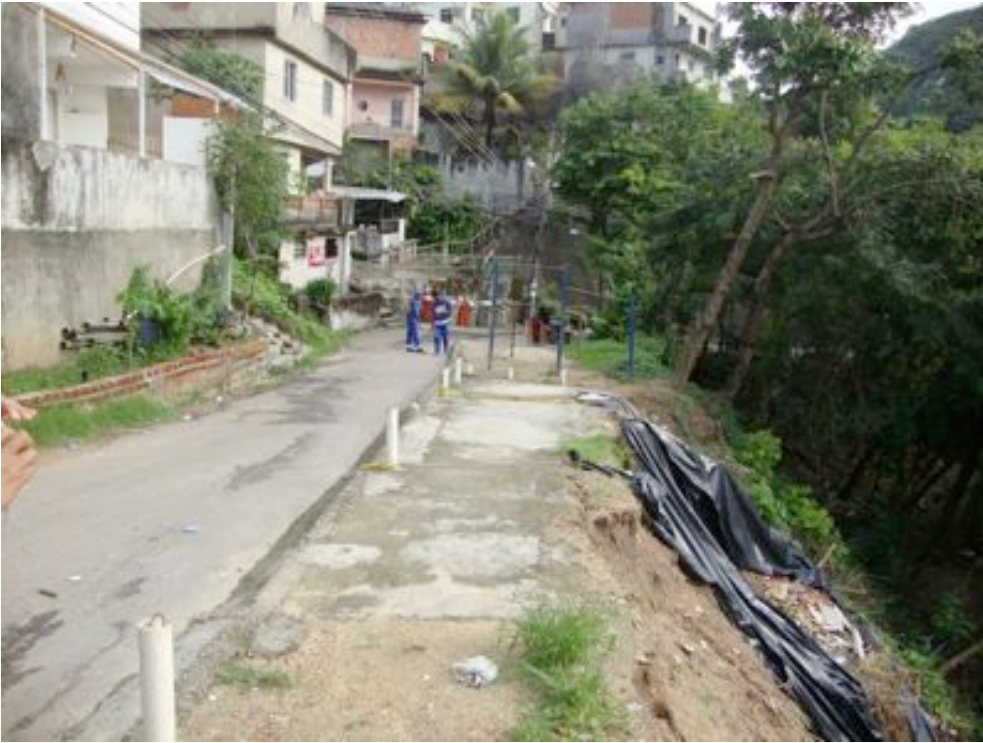
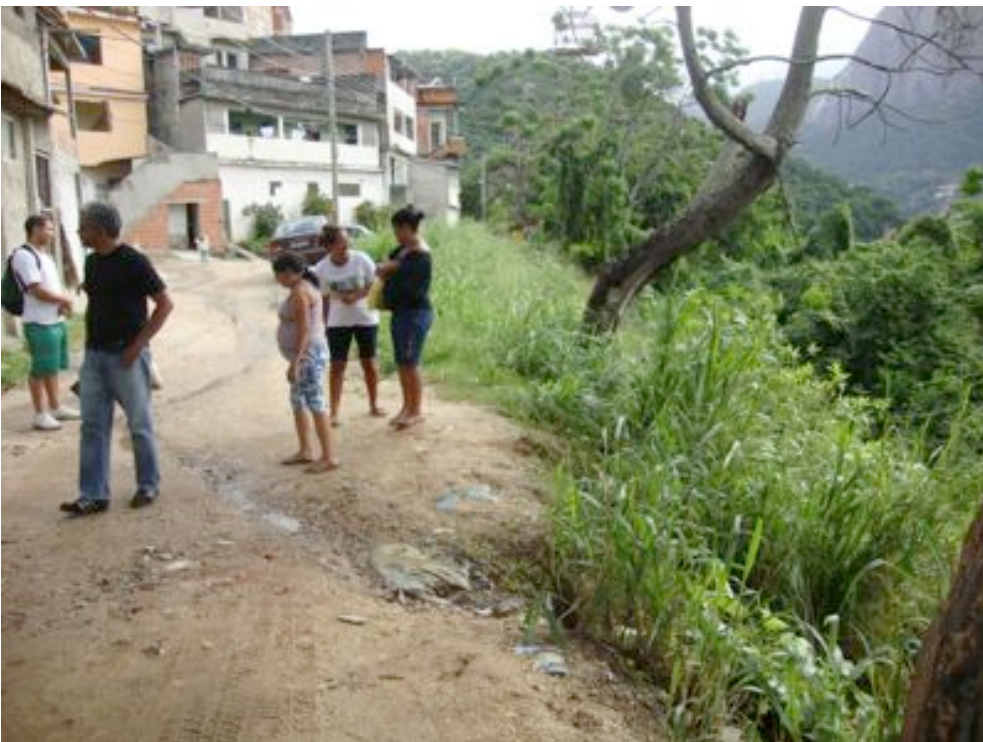
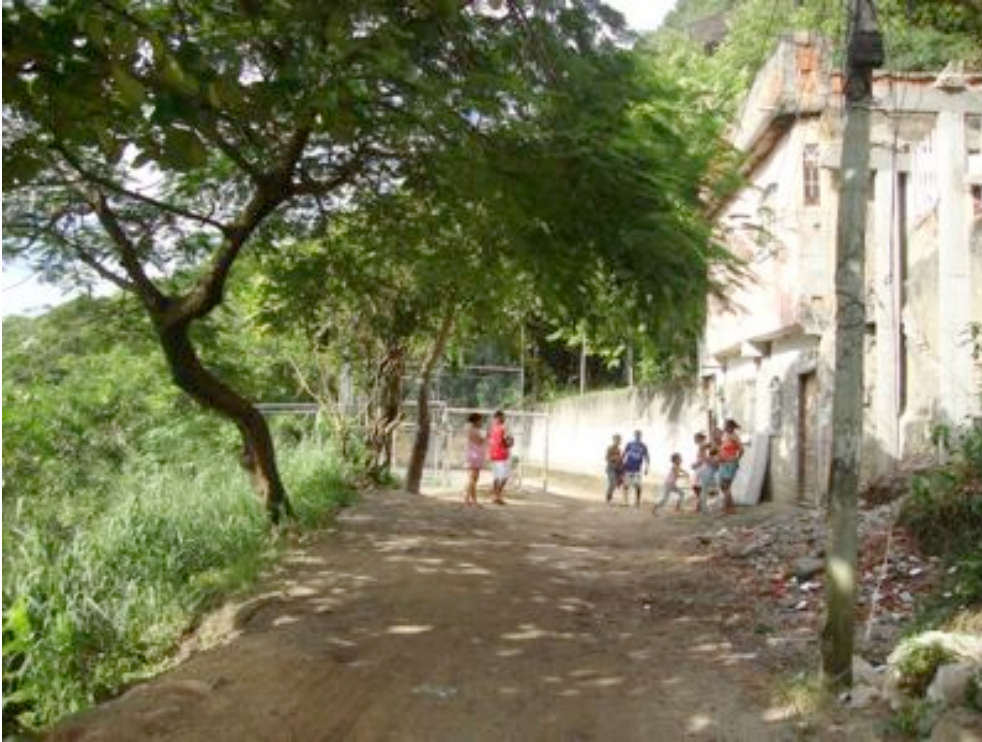
É preciso observar que, mesmo após os deslizamentos (dois, pouco distantes entre si), as casas na rua permanecem suficientemente afastadas da encosta escarpada, não se verificando,

também, quaisquer sinais de rachaduras nas edificações ou depressões no terreno adjacente (Fotos 17 a 19). Esses dois deslizamentos a montante do cemitério foram os únicos acidentes observados na comunidade em decorrência das fortes chuvas de abril.

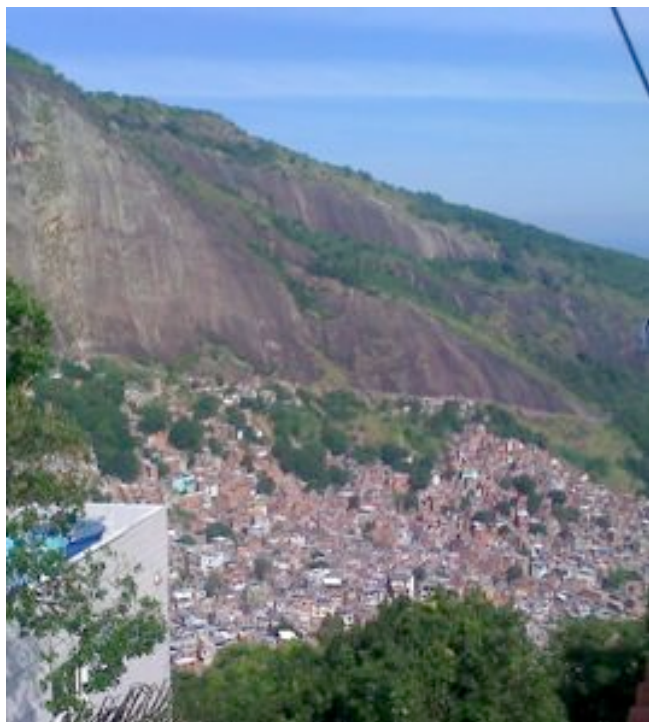
Foto 20

É preciso ressaltar que soluções de estabilização como essa e outras, em áreas de encostas que combinam escarpas rochosas e depósitos de tálus, são conhecidas e comprovadas em diversos locais do Rio de Janeiro, como o sopé do paredão rochoso do Morro Dois Irmãos na Rocinha (Foto 20).

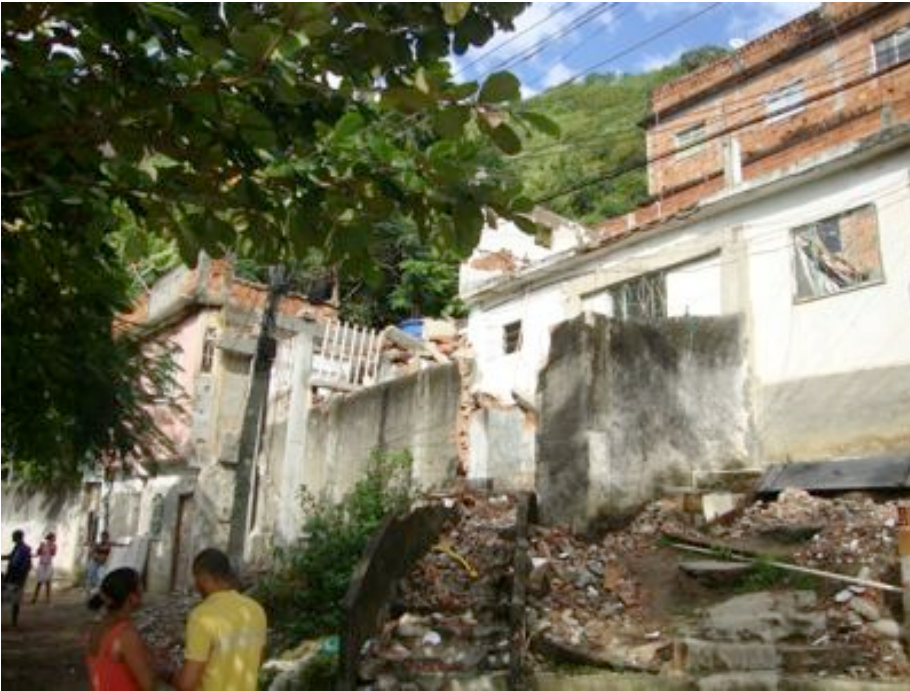
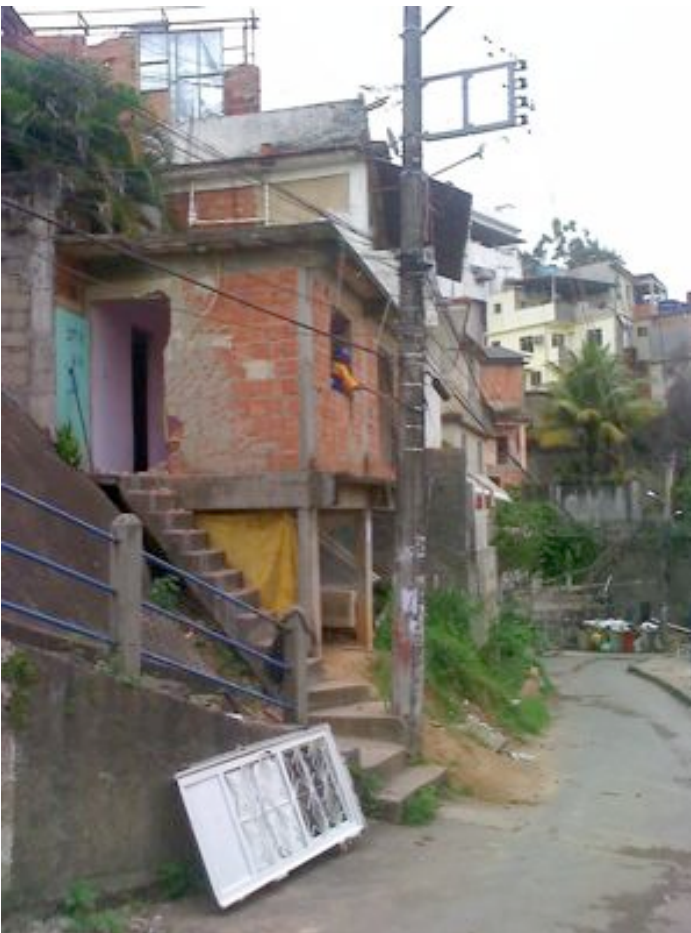
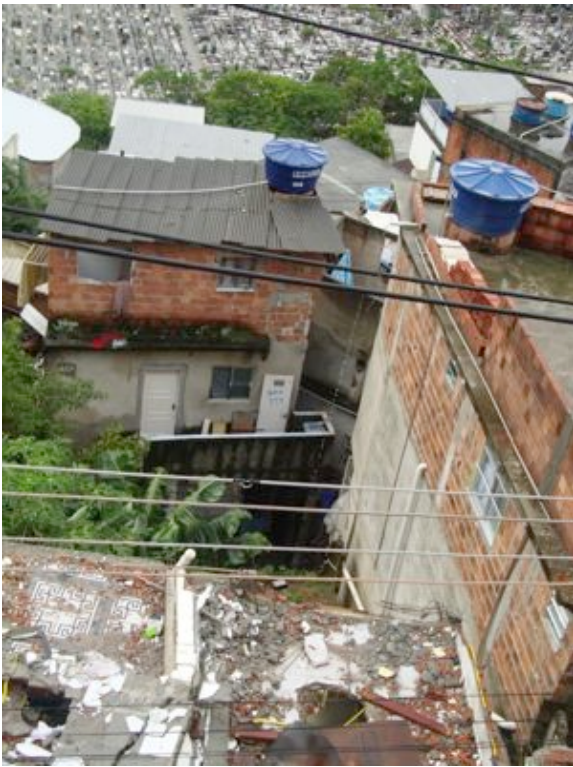
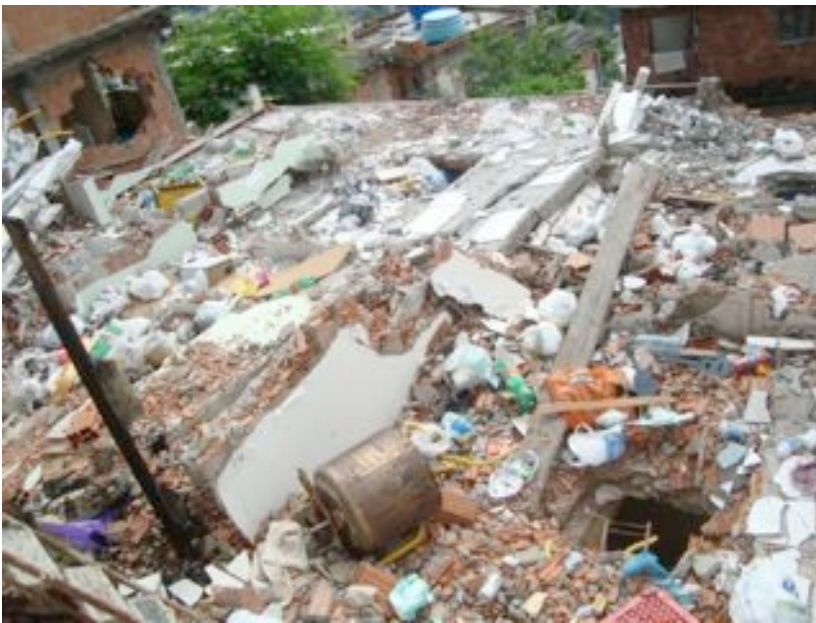
Não obstante, a Prefeitura já vem realizando aquisições diretas de residências na comunidade, muitas vezes a custo elevado, e realizando a demolição de residências que não apresentam nenhum risco iminente de acidente, seja devido às condições estruturais das edificações, seja devido às condições das encostas (Fotos 21 a 24, bem como Fotos 4 e 13 acima). Tais demolições, desnecessárias, vem por outro lado ameaçando abalar as estruturas das casas vizinhas (o entulho não tem sido retirado e muitas vezes permanece sobre lajes) e levando ao acúmulo de escombros e lixo.

Como as casas adquiridas pela Prefeitura estão, numa primeira observação, em boas condições de habitabilidade, poderiam ser inclusive utilizadas para o reassentamento das famílias que residem nas poucas casas situadas abaixo dos depósitos de talus, que porventura tivessem que ser retiradas para execução de obras de contenção. Não vemos, portanto, motivo para o prosseguimento das demolições, e recomendamos sua interrupção imediata, com retirada total do entulho já produzido.
