## **Relatório sobre a visita técnica realizada na comunidade do Laboriaux (Rocinha) em 29 de Abril de 2010, e Parecer Técnico sobre os motivos alegados pela Prefeitura do Rio de Janeiro para a remoção completa da comunidade**

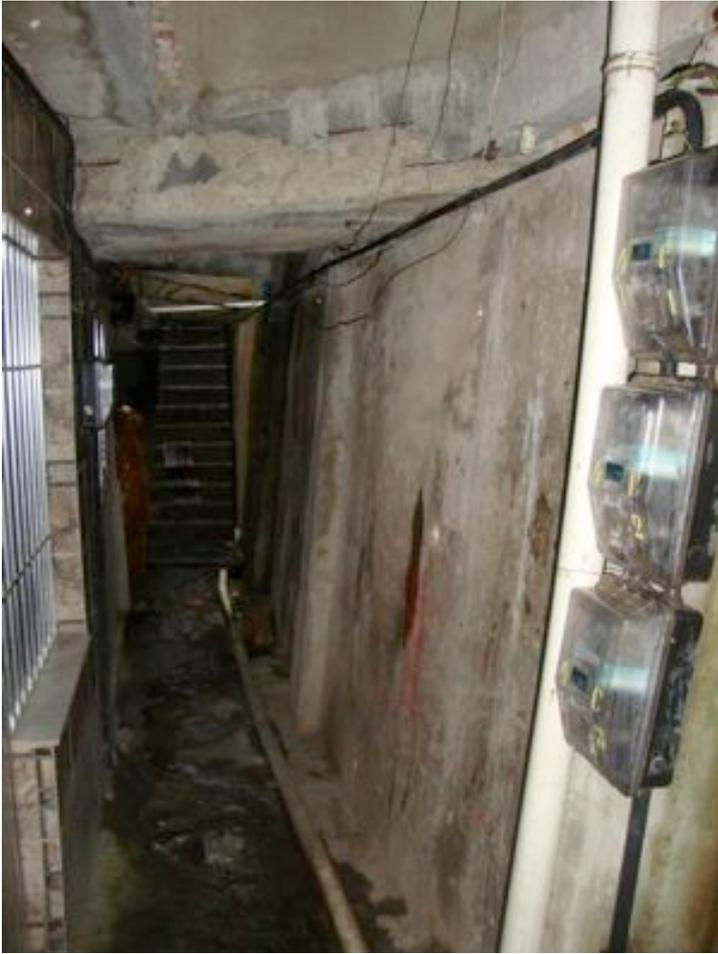
**Foto 1 - Muro de Arrimo sob residência na Rua Maria do Carmo**

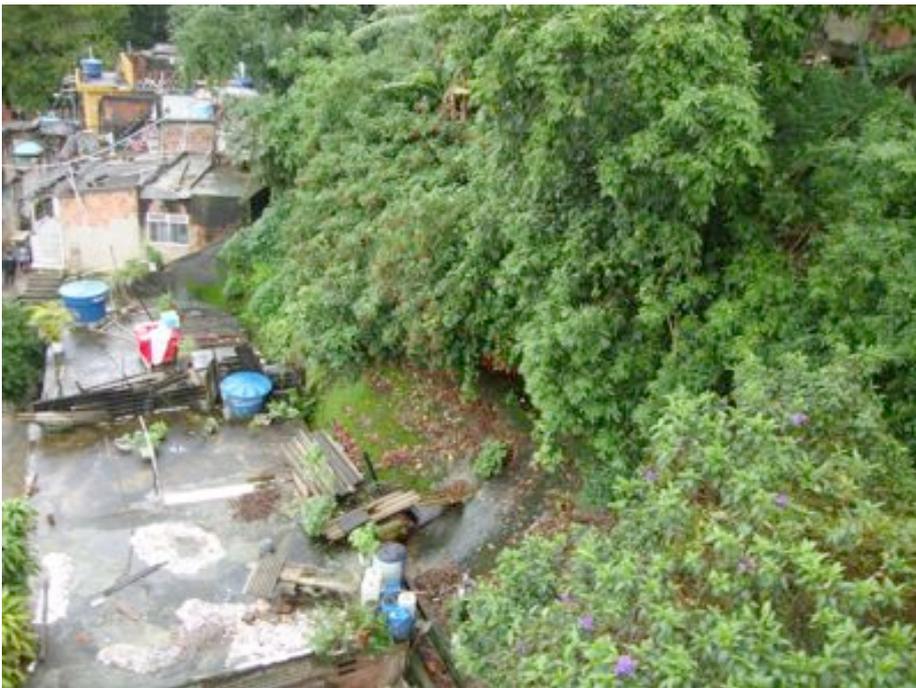
**Foto 2 - Revestimento em Concreto Projetado a montante da Rua Vila Verde**

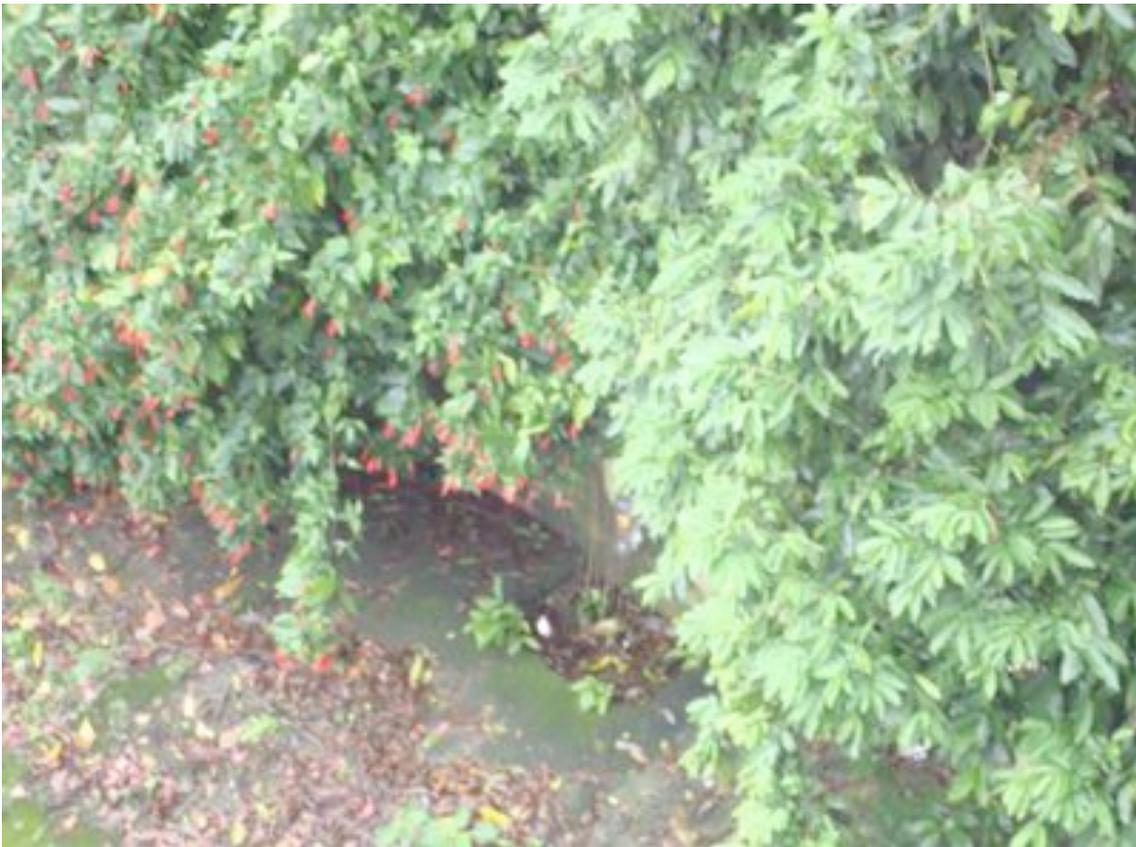
**Foto 3 - Revestimento em Concreto Projetado e base de Cortina Ancorada a montante da Rua Vila Verde**

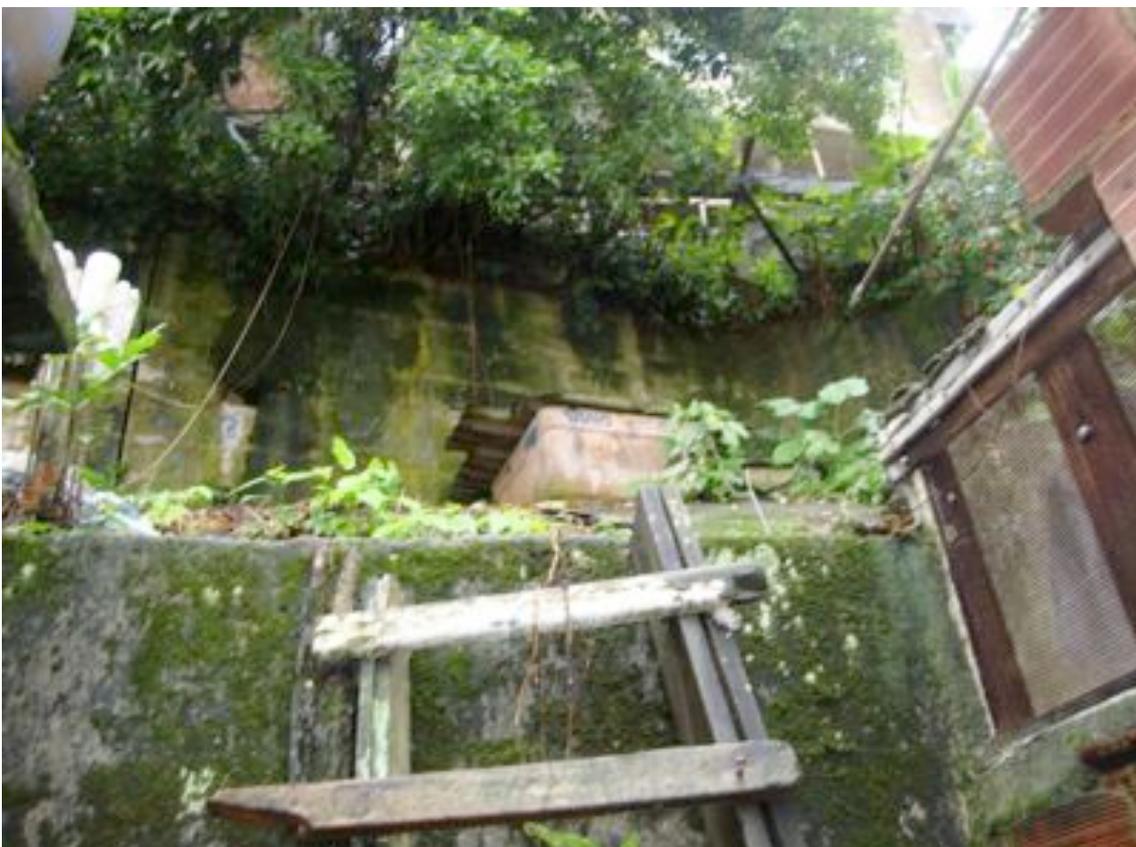
**Foto 4 - Cortina Ancorada (2 painéis) a montante da Rua Vila Verde**

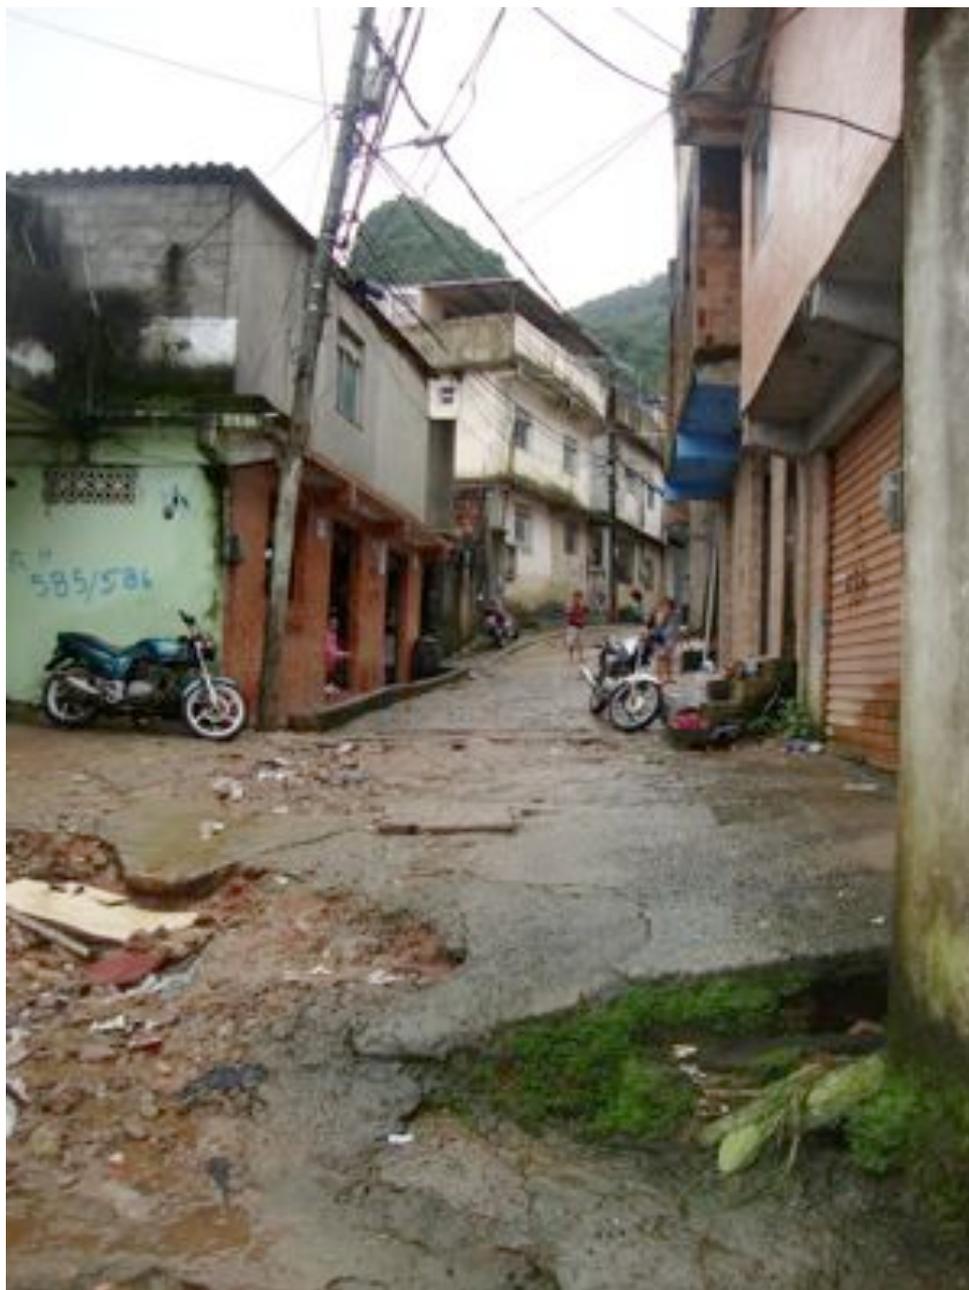
**Foto 5**

Dessa vez, é o Relatório de 05/2010 que está mais conforme o que observamos em nossa visita. Os problemas **a montante** da Rua Maria do Carmo estão restritos ao seu trecho final, após a escola municipal, precisamente onde aconteceu o grande deslizamento que levou a duas vítimas fatais. **A jusante** da mesma rua, obras de contenção interrompem de forma descontínua a encosta natural, que sofre a degradação descrita somente a partir do número 86 rua abaixo, sendo mais críticos apenas alguns trechos. Notemos que a própria rua apresenta depressões e perdas de pavimento em vários pontos, pois a troca da pavimentação em paralelepípedos por concreto só foi realizada parcialmente, não sendo concluída a obra de urbanização planejada, outro sinal de descontinuidade de obras públicas na comunidade. A mesma interrupção da pavimentação é vista na Rua José Inácio (Foto 5)

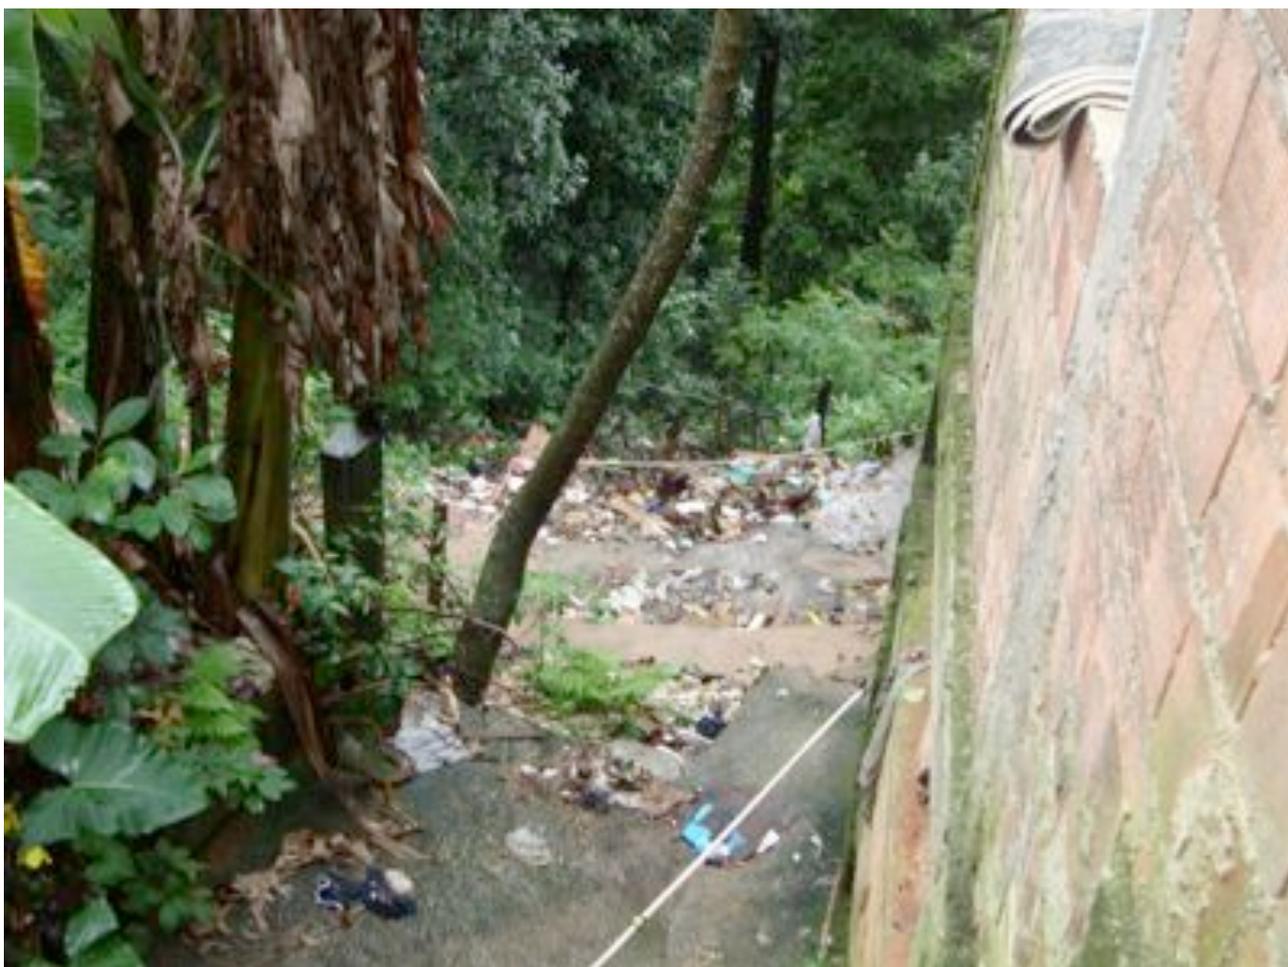
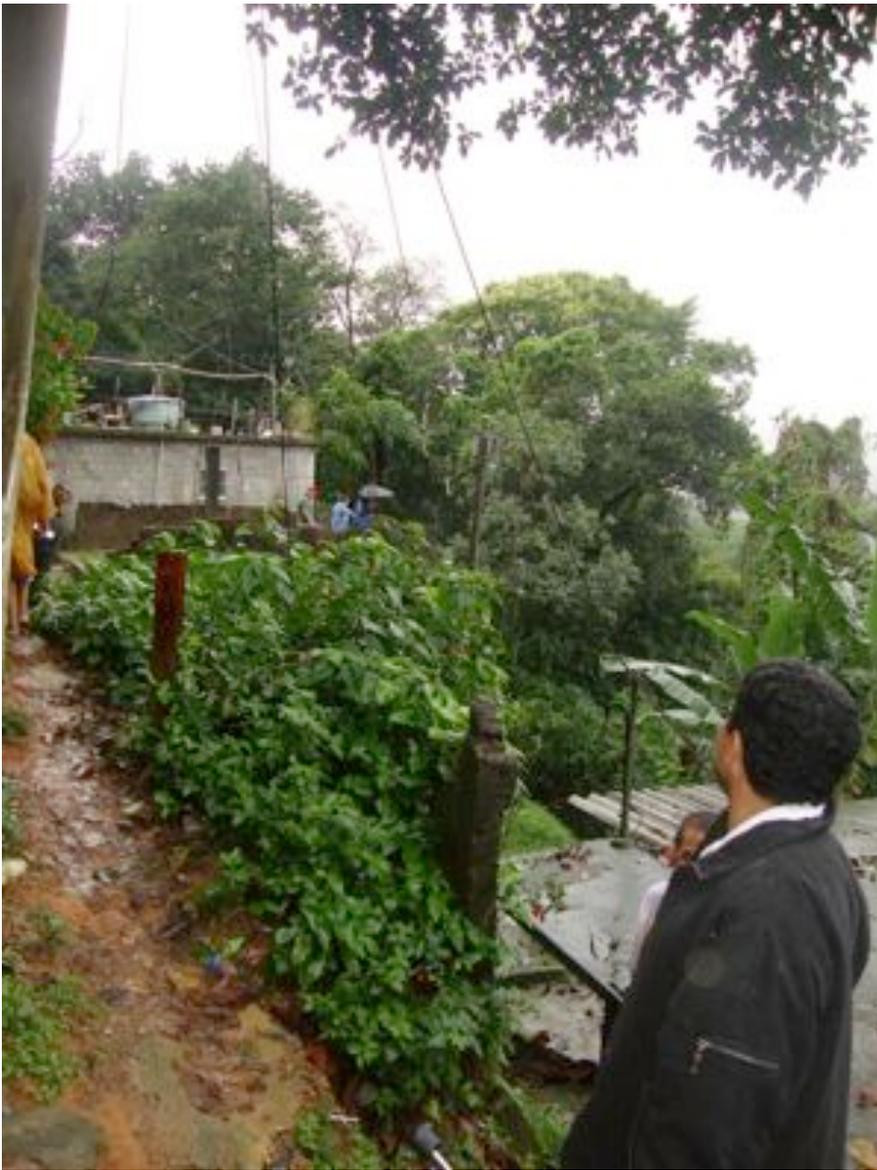
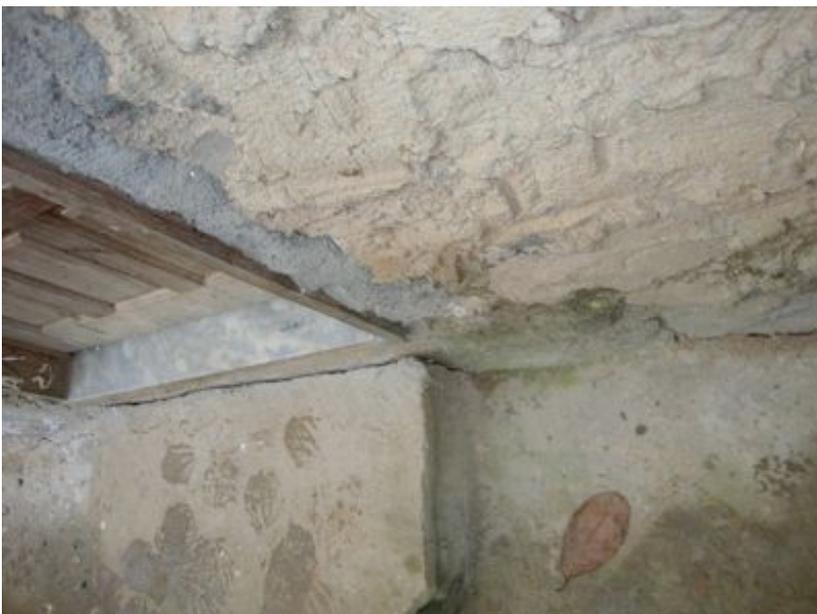
**Foto 6**

Na verdade, em vista de nossas observações de campo, concordamos com o prognóstico do Estudo da Geo-Rio de 1992, de que o maior risco potencial está nas áreas recentemente ocupadas na vertente sul, a jusante das ruas Vila Verde e José Inácio, embora neste trecho não tenham acontecido grandes acidentes recentes, nem mesmo em abril. É aqui que várias casas foram construídas fora dos eco-limites estabelecidos para a comunidade, com cortes e aterros feitos de forma pouco criteriosa, levando também a um grande aumento no descarte de resíduos sólidos sobre a encosta, e do fluxo permanente de esgotos sobre solo não impermeabilizado. Para agravar, a qualidade da construção das residências nesse trecho é nitidamente inferior ao do restante da comunidade, havendo numerosas falhas de concretagem de elementos estruturais e mesmo recalques visíveis de terreno junto a algumas casas (Fotos 6, 7 e 8).

**Foto 7 - Notar eco-limite sinalizado pelo perfil metálico cravado no solo**

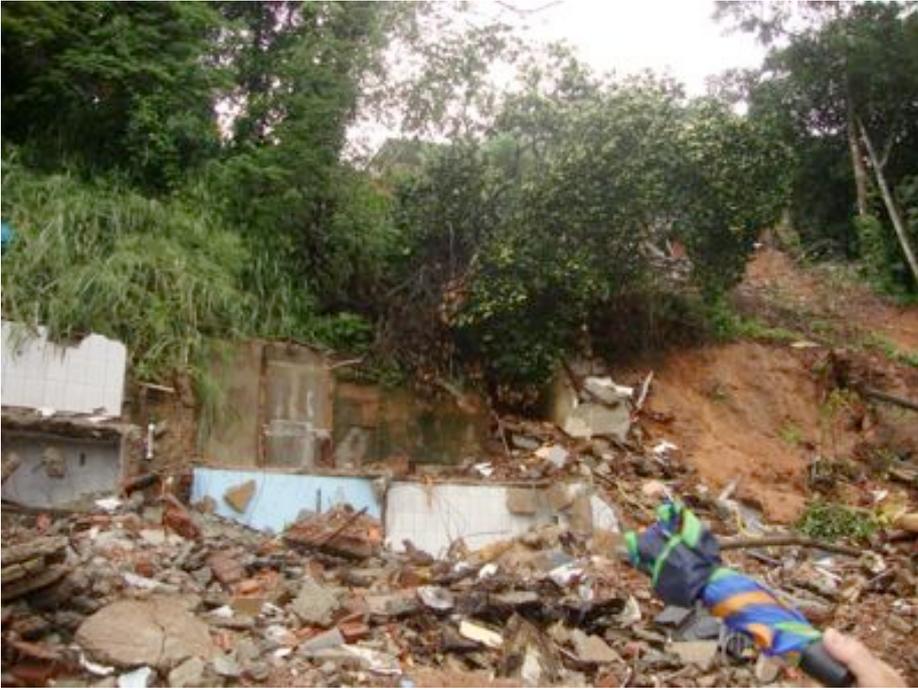
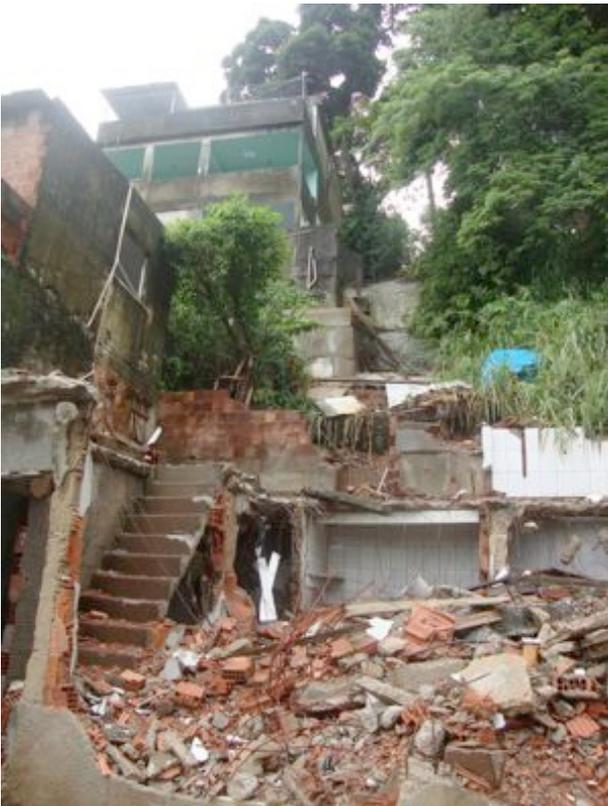
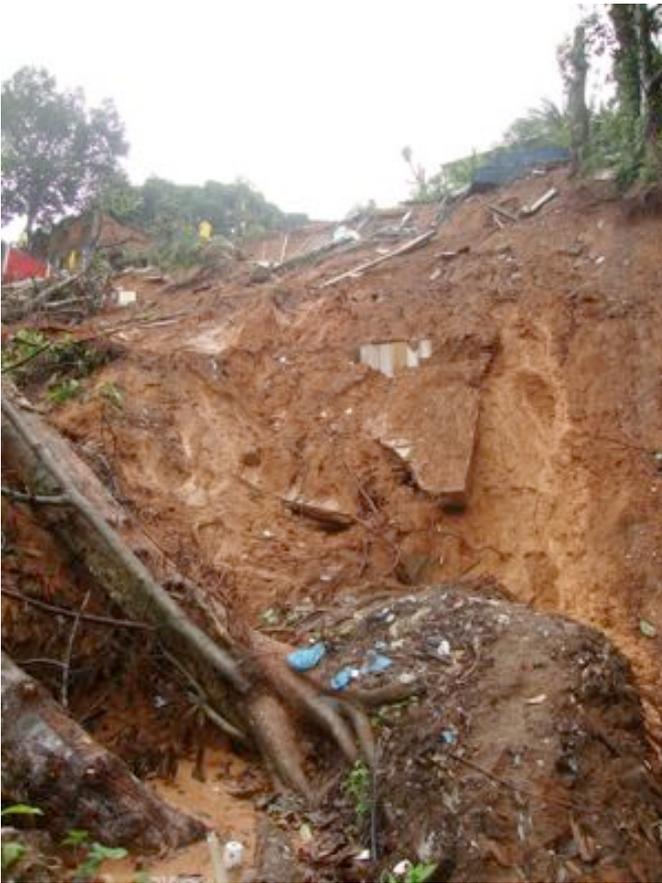
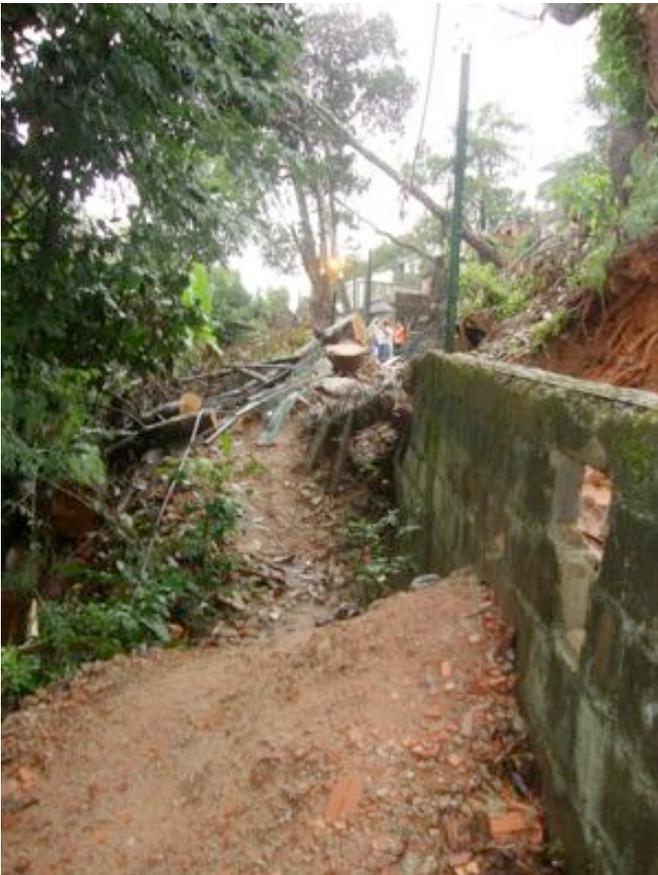
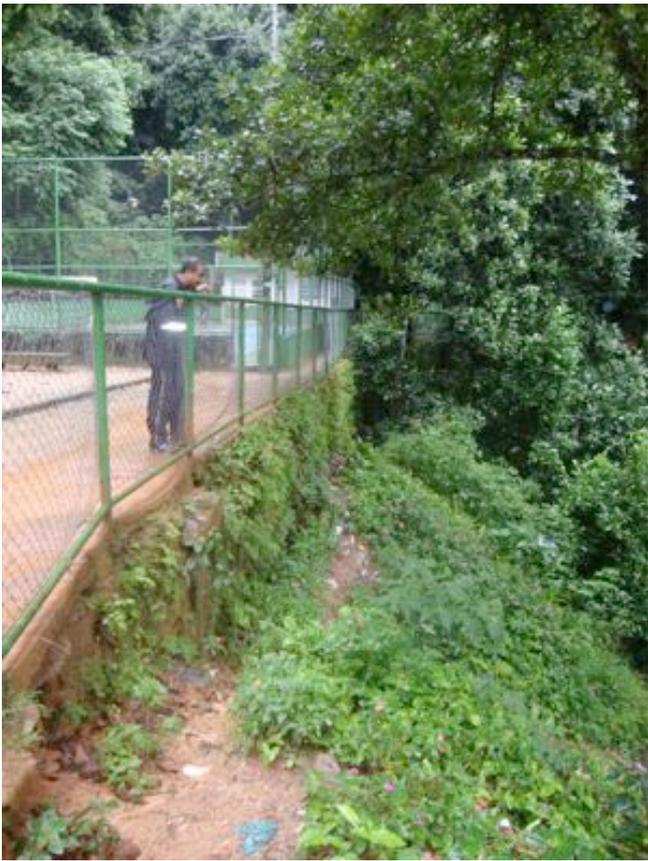
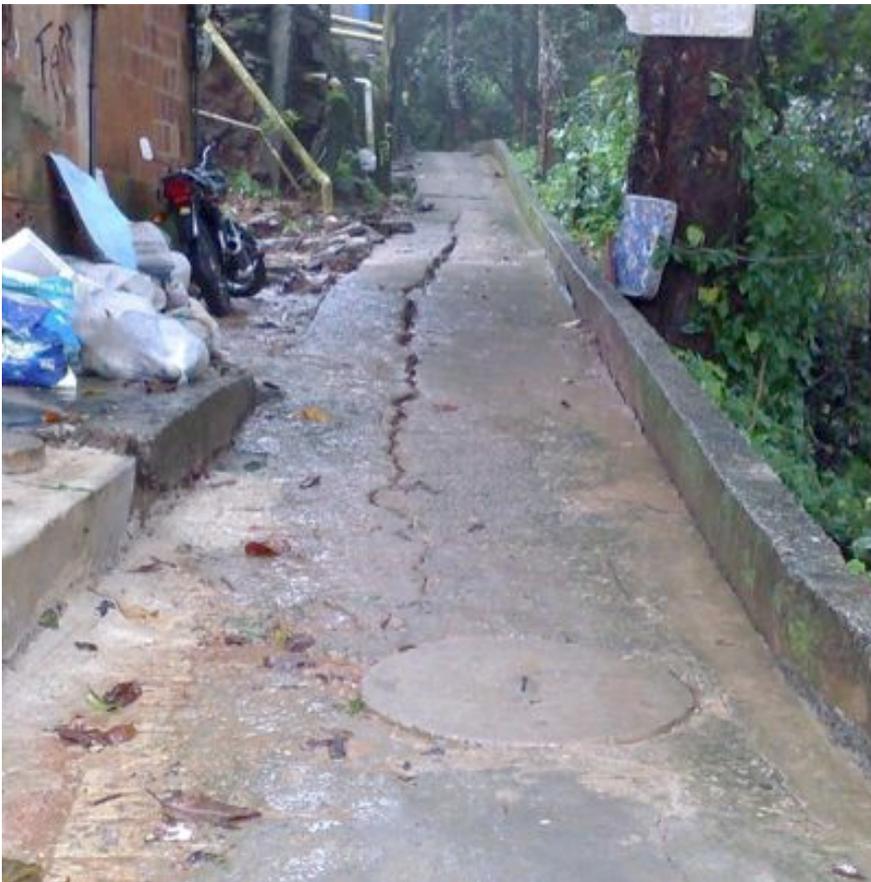
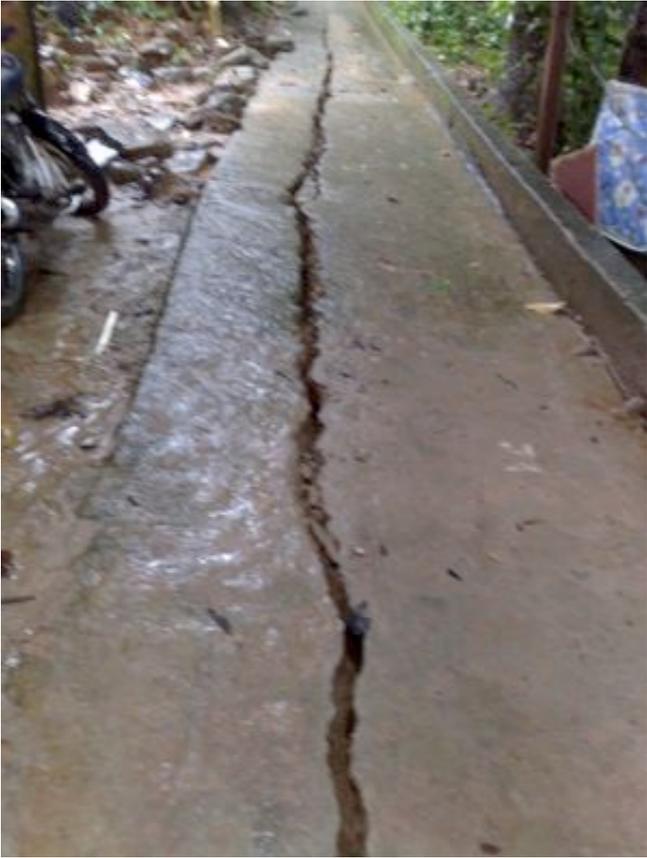
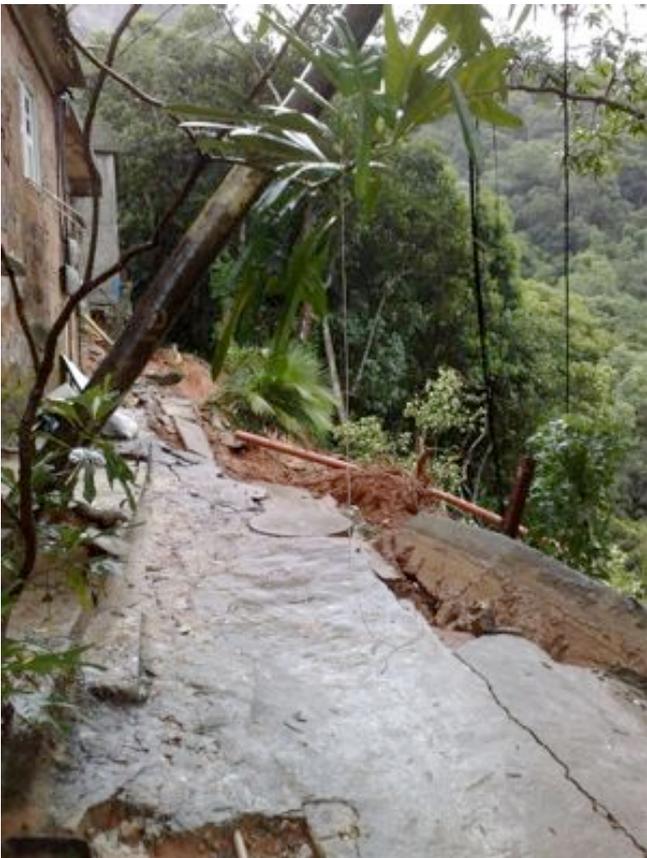
**Foto 9**

a) Incidente 1 – Grande deslizamento a montante da Rua Maria do Carmo e a jusante da Rua José Inácio

Talude entre as duas ruas desmoronou a partir de rompimento na Rua José Inácio, atingindo várias casas a jusante (Fotos 9 e 10), entre os números 115B e 122 da Rua Maria do Carmo, com duas vítimas fatais. Como já observamos, este trecho de talude era considerado potencialmente instável desde 1992, mas nenhuma intervenção de estabilização foi realizada. As casas atingidas na Rua Maria do Carmo estavam situadas fora dos eco-limites da comunidade e, segundo moradores, já haviam sido notificadas no passado pela Prefeitura. As casas a montante, na Rua José Inácio, estavam em área permitida à ocupação, mas ficaram em risco após o deslizamento (Foto 11, e Foto 7 do Relatório da Geo-Rio de 05/2010), inclusive um posto policial, ao que tudo indica situado fora dos eco-limites. A corrida de material, incluindo vegetação (havia árvores de porte na encosta), atravessou a Rua Maria do Carmo e atingiu a encosta a jusante desta, desabitada (Foto 12). A quadra, situada logo adiante, no final da Rua do Carmo, ficou com acesso prejudicado, mas o antigo muro de arrimo que a protege a jusante permanece íntegro (Foto 13), não havendo sinal visível de risco a montante.

A dinâmica deste acidente pode-se determinar com certa precisão, pois foi acompanhado desde a manhã de 06/04/2010 por moradores, que inclusive o fotografaram. Uma intervenção mal executada da Cedae na Rua José Inácio levou a uma ruptura da pavimentação em concreto e a um vazamento de água permanente, antes mesmo das chuvas (Foto 14). A fratura na pavimentação cresceu ao longo do dia, indicando movimento do solo (Foto 15). Moradores passaram a buscar evacuar as casas a montante e a jusante deste trecho da Rua José Inácio, com a ajuda da Defesa Civil que foi acionada. Apenas duas senhoras recusaram-se a deixar sua casa, na Rua Maria do Carmo, e foram elas as vítimas fatais do desmoronamento que aconteceu às 18h (Foto 16).

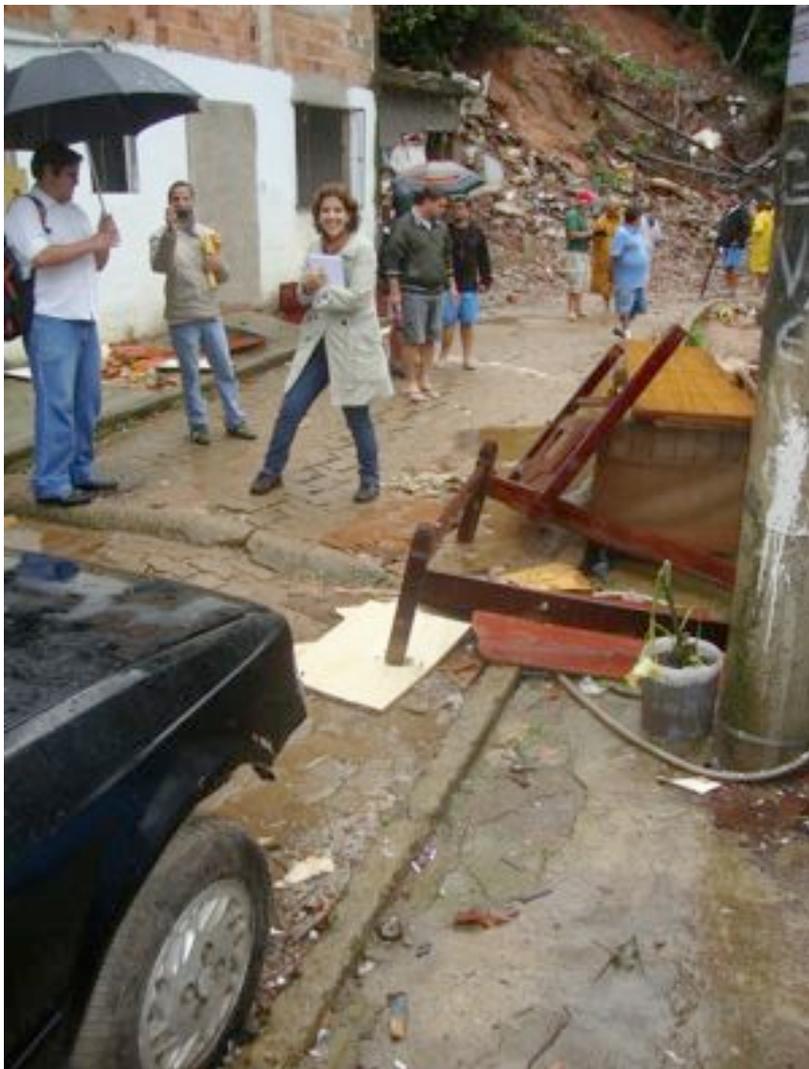
Foto 17

Junto ao trecho deste deslizamento, na altura do número 113 da Rua Maria do Carmo, logo após o término da cortina ancorada que protege o trecho da rua defronte à Escola Municipal Abelardo Barbosa Chacrinha, verifica-se uma depressão no pavimento da rua (Foto 17), existente desde novembro de 2009, indicando movimento do solo e risco de desmoronamento. A presença da cortina impede a propagação desse movimento em direção à escola, mas recomenda-se a interdição provisória das casas neste trecho até a área do escorregamento, para realização de estudos para execução das contenções necessárias.

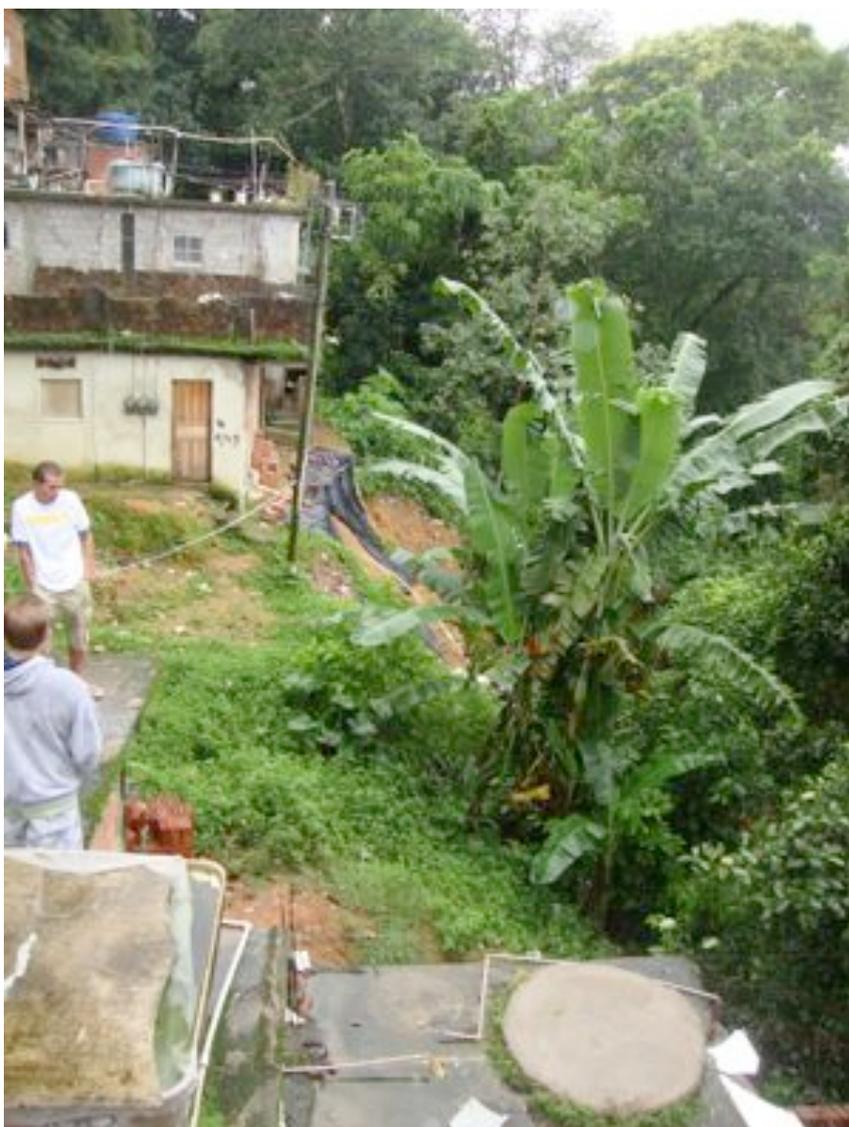
**Foto 18**

c) Incidente 3 - Deslizamento sem vítimas e maiores danos a jusante da Rua José Inácio

Corrida superficial de material de aterro, lixo e vegetação, sem maiores conseqüências, junto às casas marcadas pela Secretaria Municipal de Habitação com os números 58, 60 e 61 (Foto 18), ao que parece situadas fora dos eco-limites. São casas implantadas na expansão junto a encostas de grande declividade, na vertente sul (São Conrado). Não há exposição visível das fundações, mas recomenda-se observar o comportamento posterior do talude.

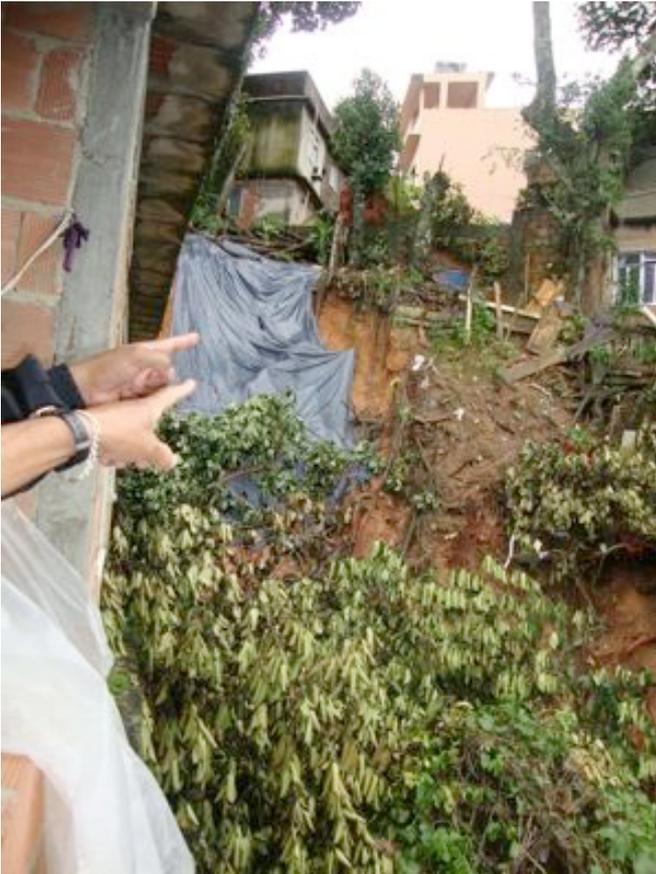
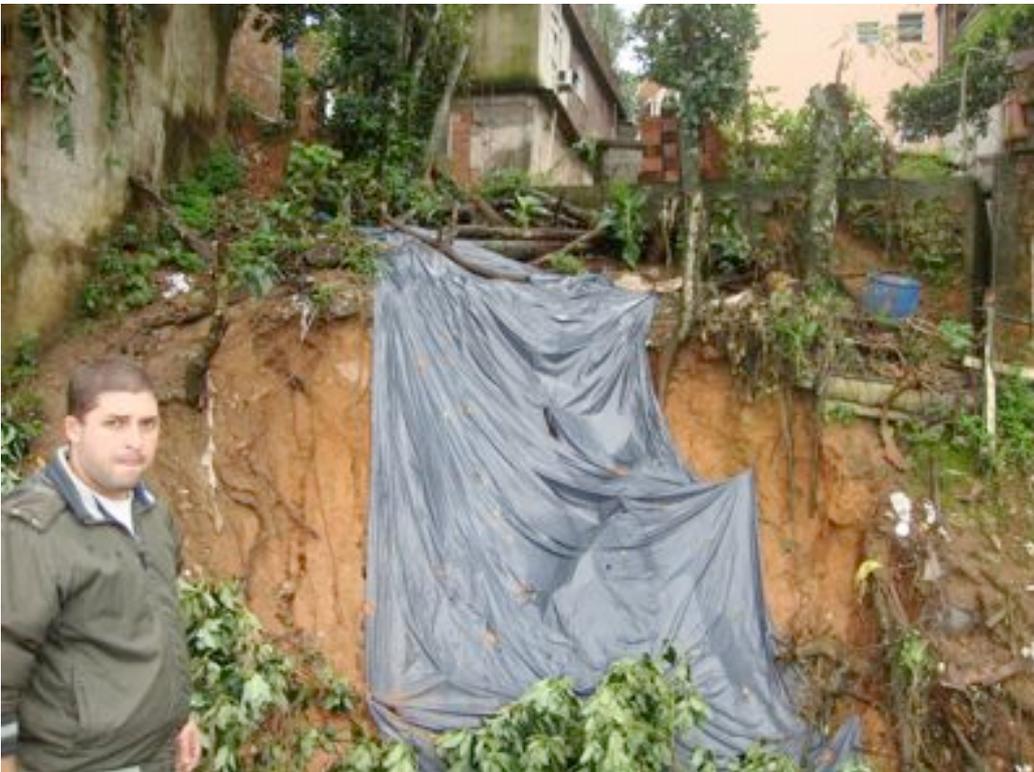
**Foto 19**

d) Incidente 4 - Desmoronamento de talude escarpado a montante da Rua José Inácio

Acima e atrás das casas 17, 19 e 12, atingindo a primeira, que teve paredes derrubadas por grande quantidade de terra que invadiu a residência, embora não haja sinais visíveis de comprometimento estrutural. A queda gerou um talude praticamente vertical, com várias árvores com risco de queda, raízes expostas e escombros. A montante as casas aproximam-se perigosamente da escarpa, há inclusive muros em risco cuja queda causaria danos severos às casas abaixo. Recomenda-se interdição provisória das casas citadas, bem como das casas a

montante, execução de topografia e sondagem para proceder a projeto e realização de obra de contenção urgente (Fotos 19 e 20).

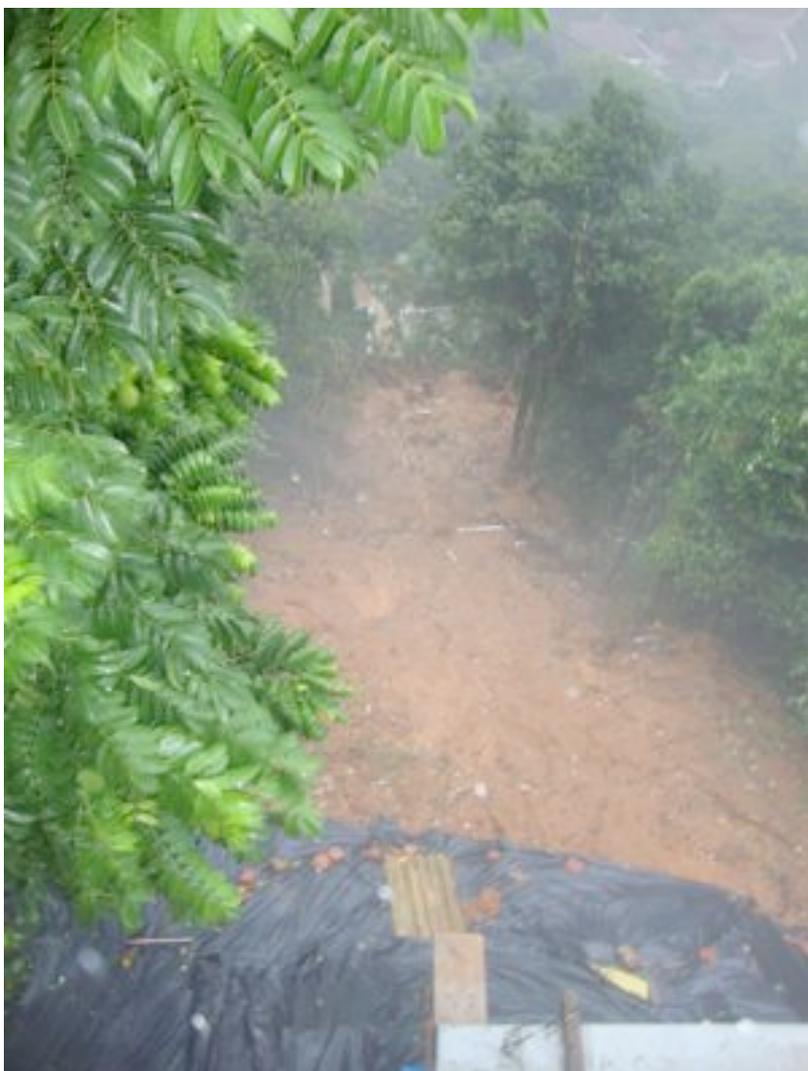
**Foto 21**

#### e) Incidentes 5 e 6 – Deslizamentos na vertente norte (Gávea)

Dois deslizamentos bastante semelhantes, com corrida de material superficial, aterro e vegetação, ambos atingindo casas a jusante, na Rua Tenente Arantes Filho, sem vítimas.

O escorregamento 5 situa-se junto à casa 82 (de dois pavimentos) da Rua Maria do Carmo (Foto 21, esse é o deslizamento à direita na Foto 6 do Relatório da Geo-Rio de 05/2010). O escorregamento 6 situa-se junto à casa 32 (dois pavimentos mais subsolo), da vila cuja entrada fica na altura do número 27B da Rua Maria do Carmo (Foto 22, esse é o deslizamento à esquerda na Foto 6 do Relatório da Geo-Rio de 05/2010). As casas desta vila são da época do reassentamento das 76 famílias em 1981, segundo moradores. A Geo-Rio vistoriou os dois acidentes logo após a ocorrência, sugeriu medidas de precaução aos moradores das casas citadas e adjacentes, mas não se tem conhecimento dos respectivos laudos. Recomenda-se a recuperação de tais laudos e a verificação das medidas propostas. De nossa parte, consideramos necessária a interdição provisória das casas citadas e adjacentes até início das obras de contenção necessárias.
