GOVERNO DO ESTADO DE MATO GROSSO
Secretaria de Estado do Meio Ambiente – SEMA-MT
Superintendência de Fiscalização - SUF

RELATÓRIO VISTORIA Nº022/Projeto Verde Rio/SUF/SEMA/2018

Acompanhamento da Inspeção Judicial na área da antiga barragem de rejeito de minério de ouro da empresa Maney Mineração Casa de Pedra Ltda.

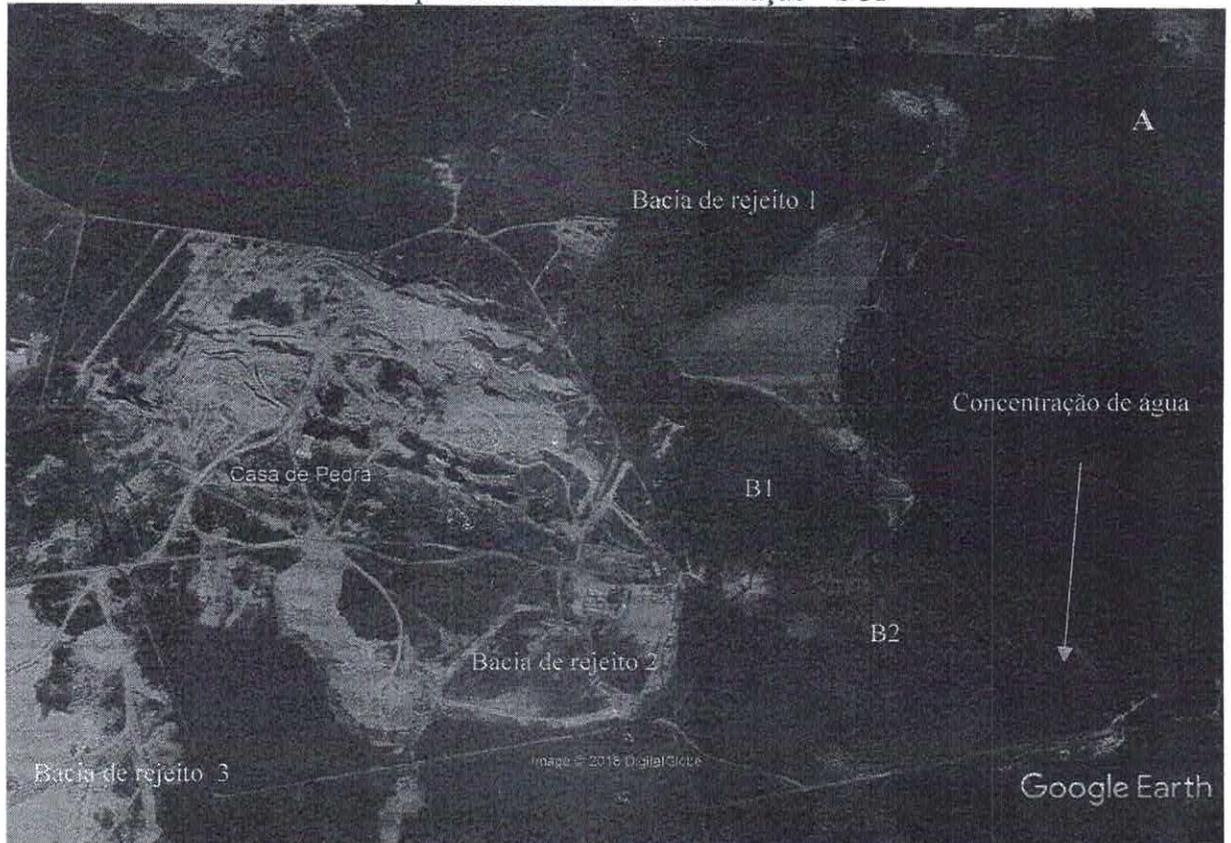
De acordo com a imagem datada de 27/07/2017 (fig. 01), a área da bacia de rejeito soma aproximadamente 190,00 hectares, conforme medição realizada utilizando ferramentas do Google Earth Pro, cuja última atividade de lançamentos de efluentes do processo de beneficiamento data de 2014, conforme análise das imagens disponíveis.

Na figura 01, foi possível verificar um ponto de rompimento no aterro que divide a barragem (B1 e B2), com a presença de processos erosivos formados pelas águas superficiais que escoam no interior da bacia de rejeitos. Em campo, observamos que a abertura no corpo do aterro apresenta cerca de 30 metros, onde constatamos um canal mais aprofundado (fig.10), expondo por erosão o rejeito proveniente da mineração pretérita, depositado no antigo vale do córrego do Cabral, que no local apresenta espessura superior a 3,00 metros.

Constatamos no local que este canal, contorna o barramento interno lateralmente, passando pelo ponto do rompimento, conduzindo as águas de montante (B1) para jusante (B2), as quais se concentram na parte extrema direita do barramento principal (fig. 01), onde se localiza um canal extravasor (“ladrão”) para drenagem do excedente hídrico, não sendo verificado no local ou mais a jusante, nenhuma estrutura para contenção de eventuais sedimentos provenientes da barragem de rejeito, para que estes não atinjam o corpo hídrico.

Figura 01 – Imagem datada de 2017, onde verificamos a área atual da bacia de rejeito com cerca de 190 ha, situadas no vale de dois corpos hídricos que foram barrados. Verificamos ainda o aterro que divide a bacia de rejeito em B1 e B2, com rompimento, sendo possível observar a presença de dois pontos com águas concentradas, sendo um a montante e a jusante na parte da extremidade direita do barramento principal (A). Detalhe do ponto rompido, onde constatamos a presença de canais erosivos por onde escoam as águas (B).

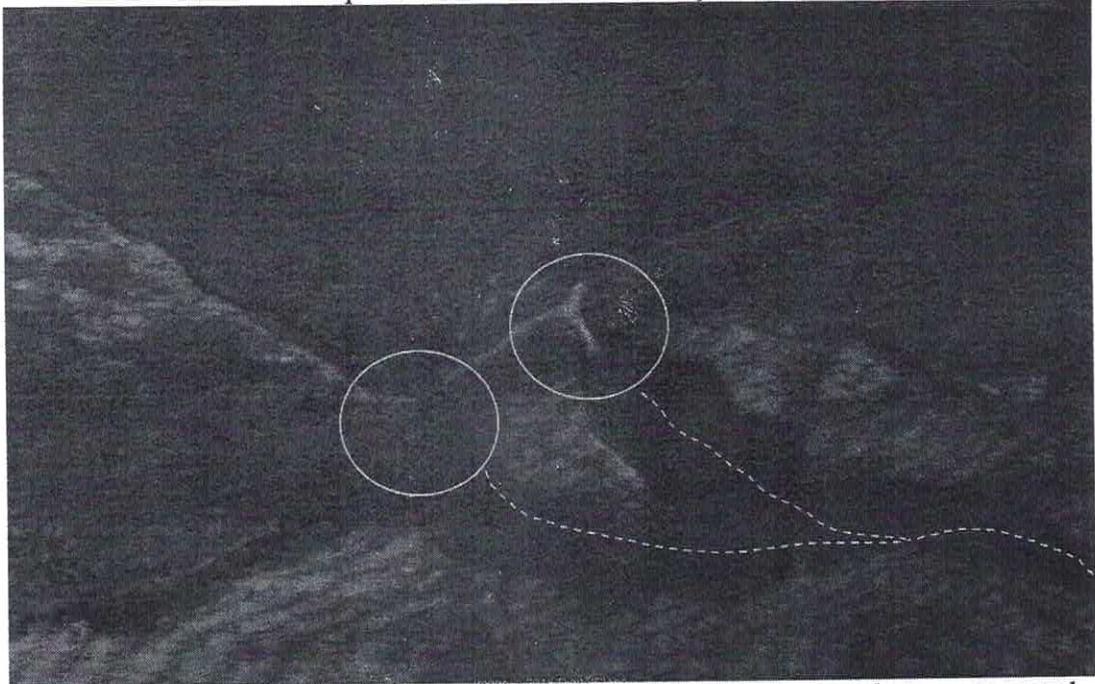
Diante dos fatos, entendemos ser este, um ponto crítico, onde verificamos na análise temporal das imagens que o corpo de aterro central, já se “rompeu” ou foi aberto em dois pontos, desde 2002 (fig. 02). Posteriormente foi novamente aterrado em 2010 e em 2012 ele rompeu praticamente no mesmo local que se encontra rompido atualmente.

Figura 02 – Imagem datada de 25/08/2002, onde verificamos pequeno rompimento no barramento central.

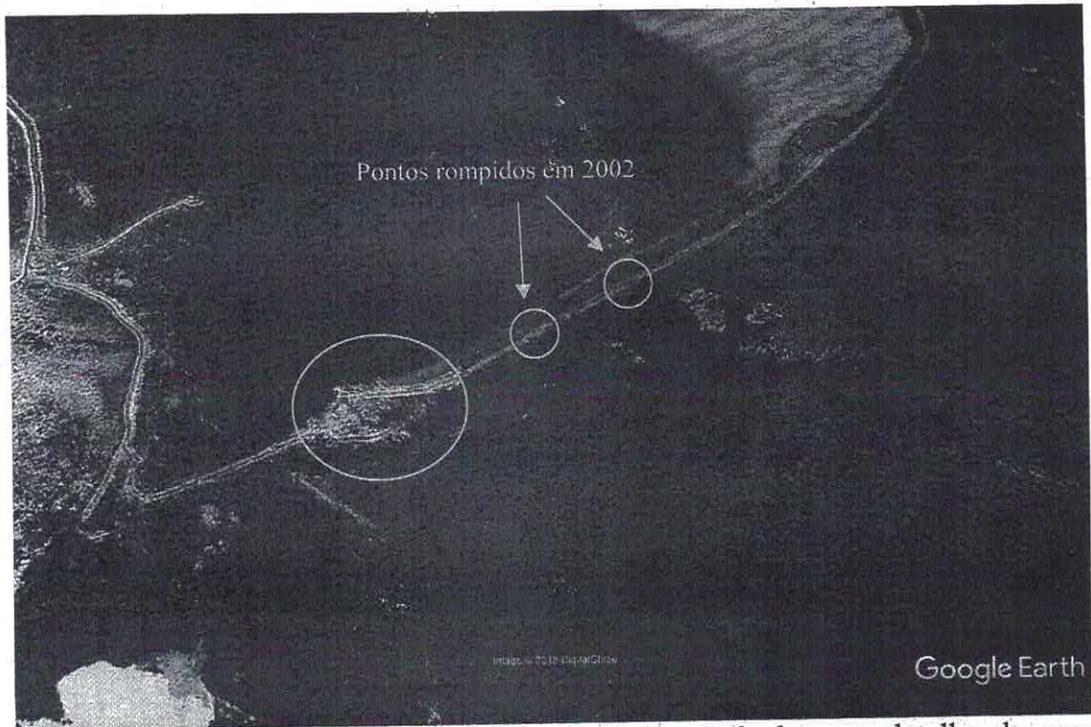
Na figura 03, cuja imagem data de 04/05/2013, constatamos que o corpo do aterro foi novamente refeito, onde constatamos nas imagens disponíveis a partir de 2015, que este aterro não foi mais refeito.

Figura 03 - Imagem datada de 23/04/2013, sendo possível observar detalhe do corpo do aterro, da mesma área anterior, mostrando novos pontos de rompimentos, os quais foram refeitos.

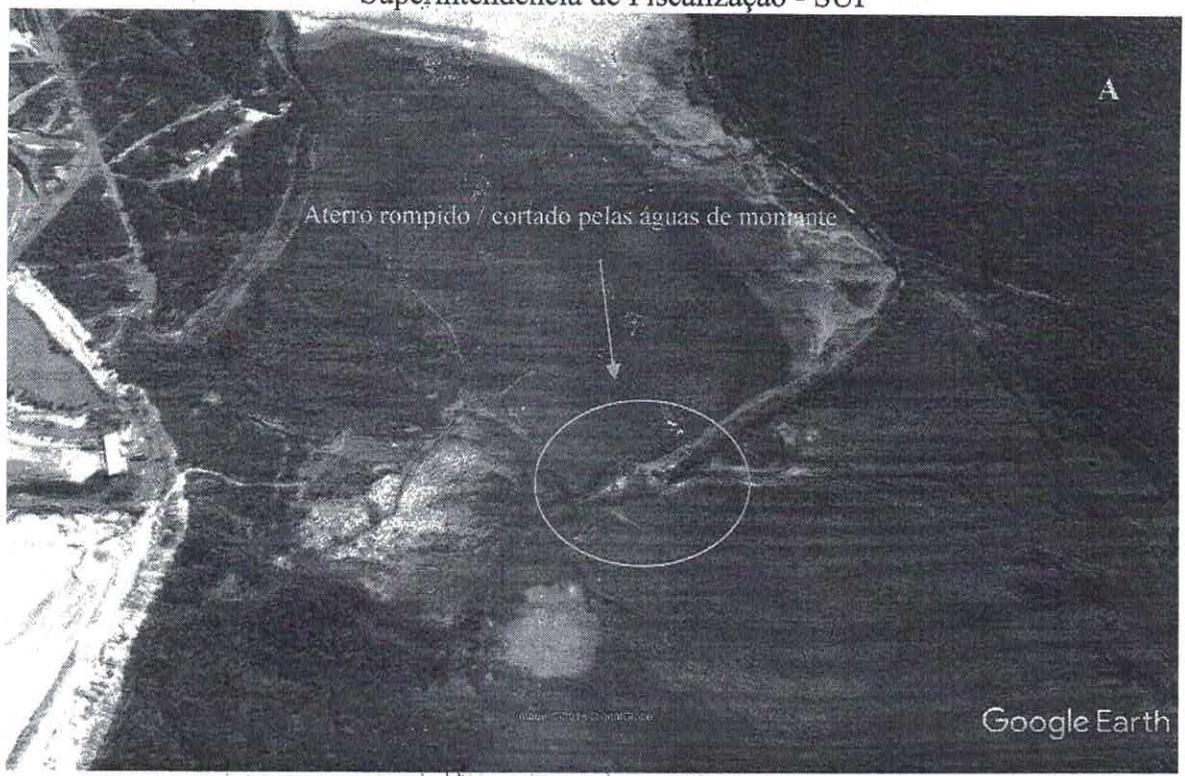
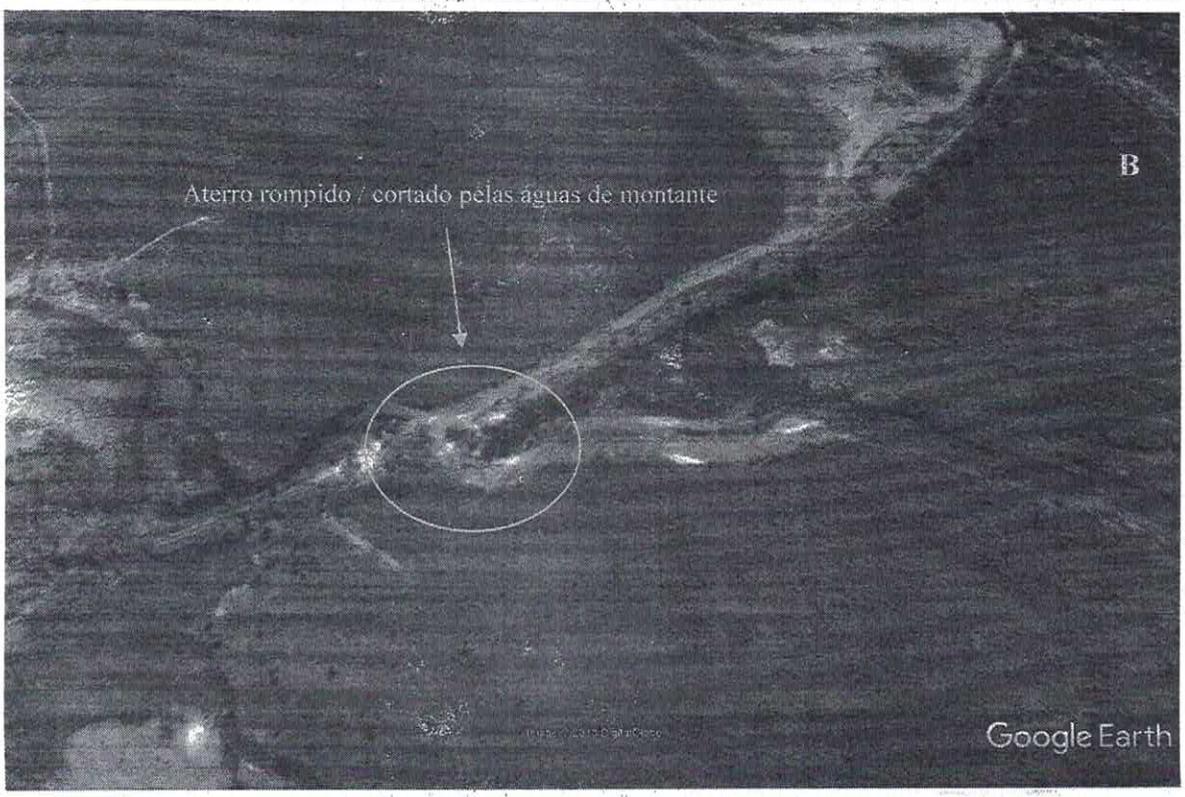
Figura 04 – Na imagem datada de 08/06/2015, verificamos nitidamente os canais de escoamento, situados na lateral e no corpo do aterro, com águas provenientes da esquerda e direita, carreando rejeito rumo a jusante (A). Detalhe do canal erosivo no rejeito e no aterro (B).

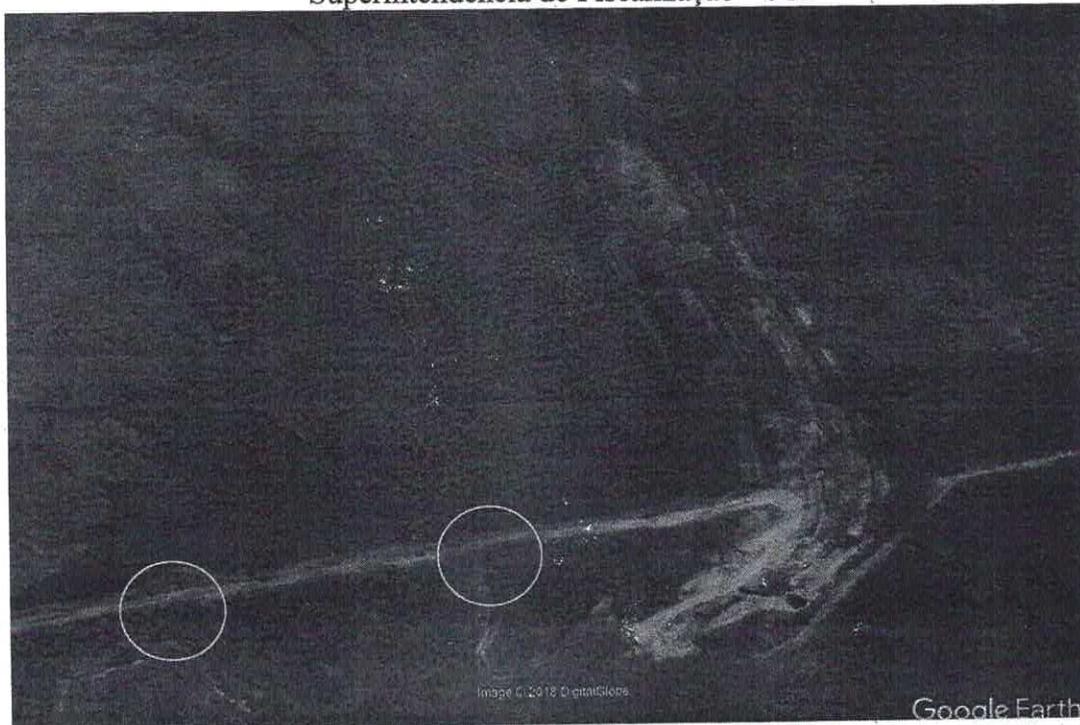
Figura 05 – Imagem datada de 25/08/2002, onde verificamos em destaque no círculo a distância do canal de drenagem em relação ao barramento, com alguns trechos muito próximo ao aterro da barragem.

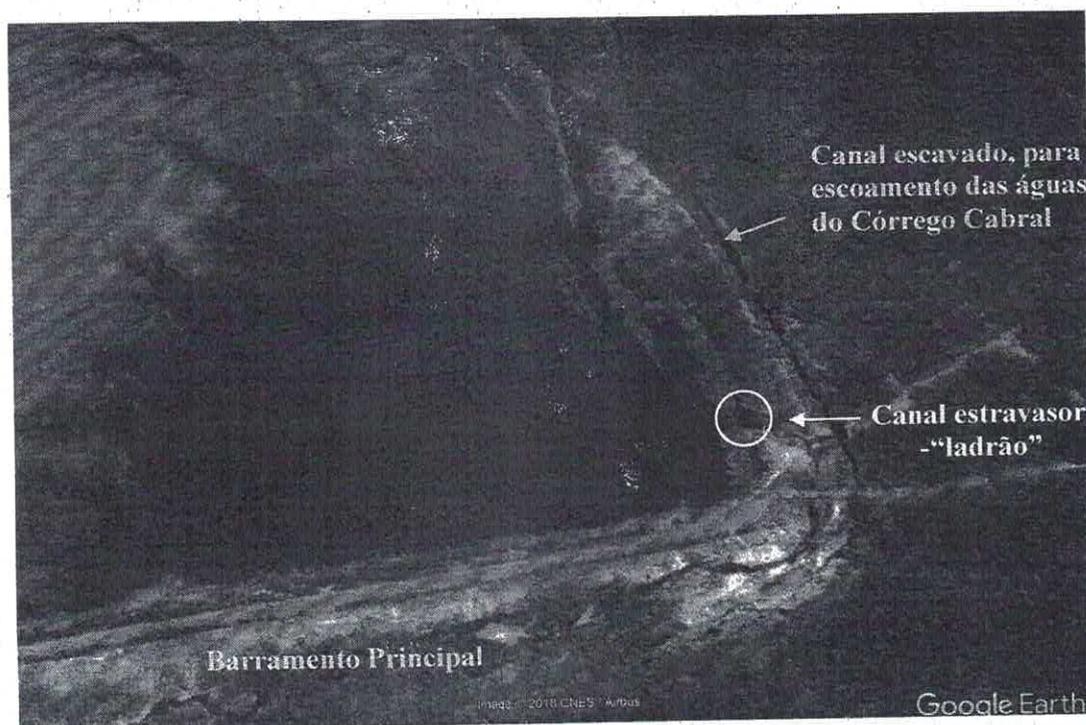
Figura 06 – Observamos na imagem datada de 06/01/2017, no mesmo ponto da imagem anterior, agora no período de cheia, onde verificamos a proximidade do canal, provavelmente escavado bem próximo do corpo do aterro, especialmente no ponto com maior acúmulo de água.

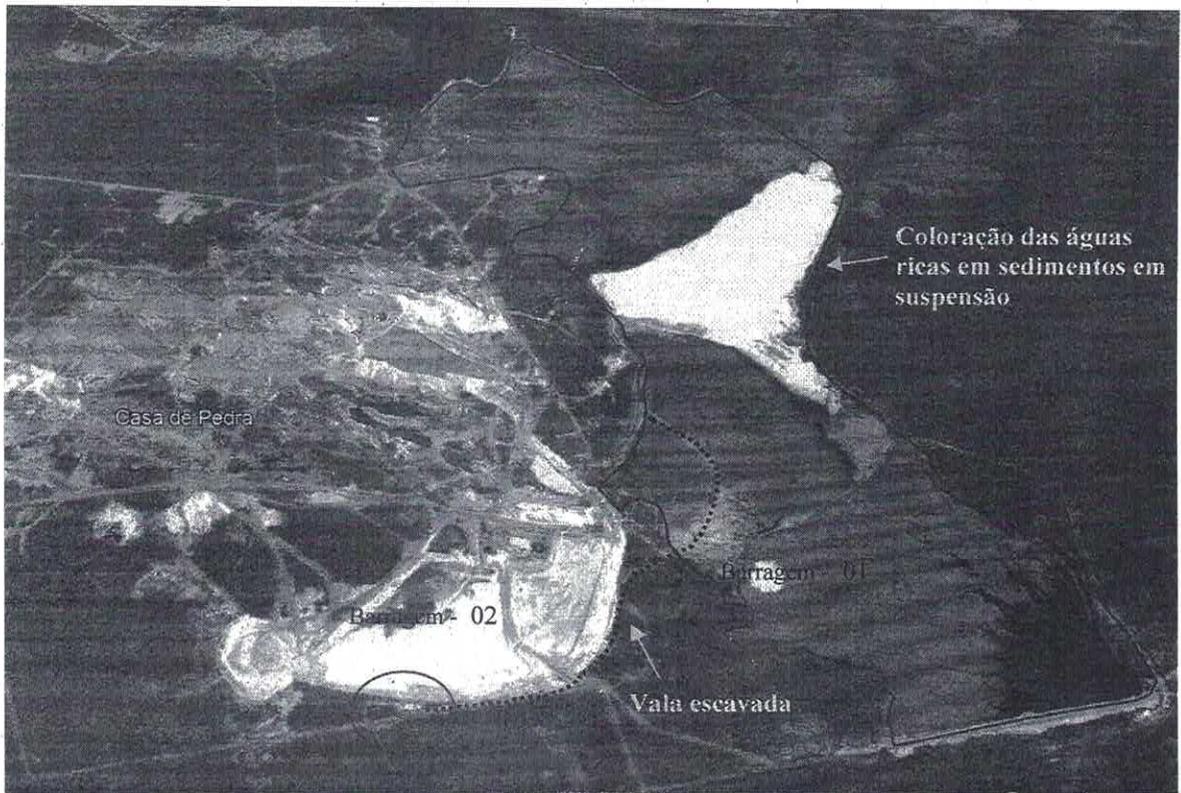
Figura 07 – Imagem de satélite datada de 15/03/2014, onde constatamos que parte da polpa da barragem 2, rica em sedimentos em suspensão, infiltra na base do barramento, o que pode ser facilmente verificado pela coloração das águas da bacia, mostrando a fragilidade do aterro. Este excedente seguia por uma vala escavada próxima a base do barramento (barragem 2), a qual era conduzida até a antiga bacia.

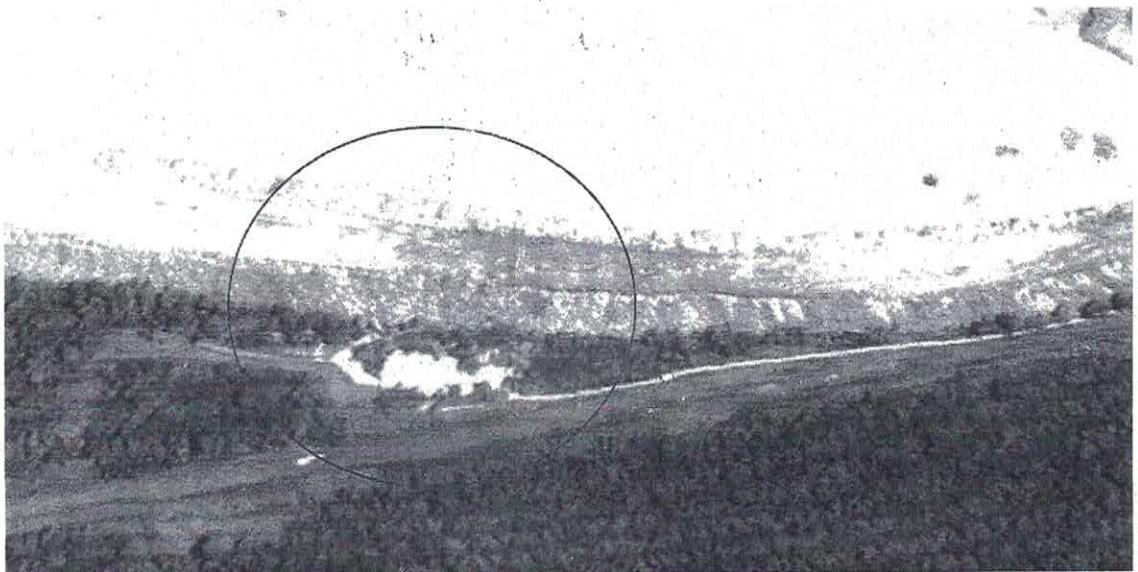
Figura 08 – Detalhe da imagem anterior, onde verificamos o corpo do aterro da bacia de rejeito 2, com infiltração na parte basal do eixo do barramento e a vala aberta na lateral do barramento.

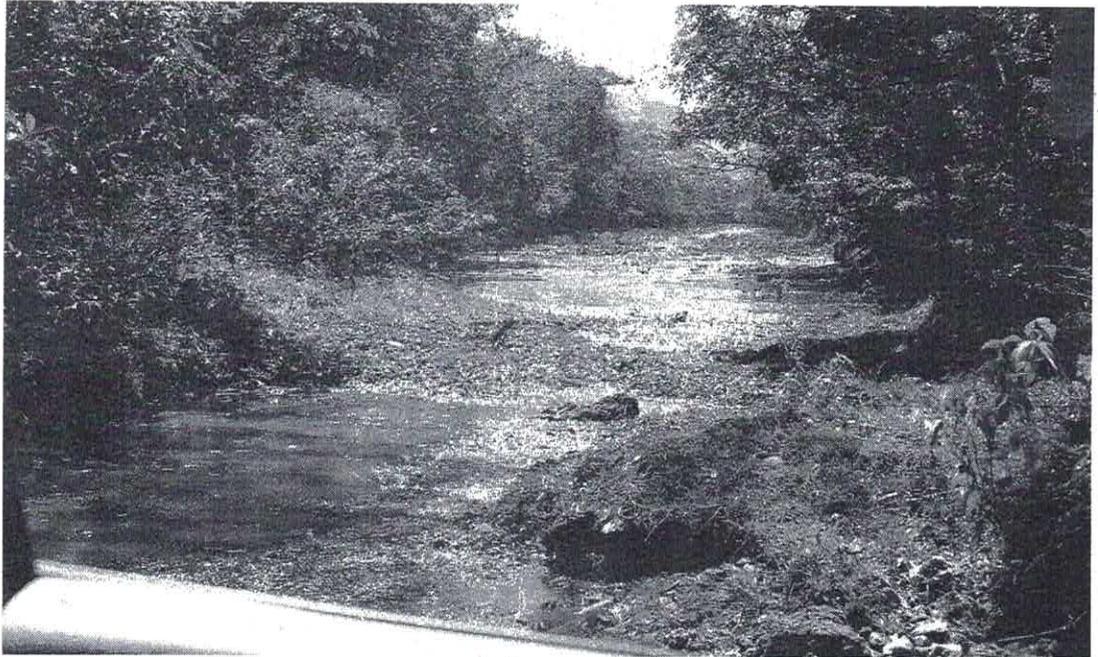
Em campo e com base nas análises das imagens, podemos verificar a abertura de um canal lateral (fig.09), que contorna a barragem de rejeito, muito próximo aos aterros laterais, conectando os dois corpos hídricos, os quais após o barramento da bacia de rejeito, seguem paralelo ao canal extravasor (figs. 06 e 11) para o leito natural do Córrego Cabral.

Figura 09 - Canal artificial aberto para escoar as águas barradas dos córregos Cabral e Casa de Pedra, construído na lateral direita da bacia de contenção de rejeito.

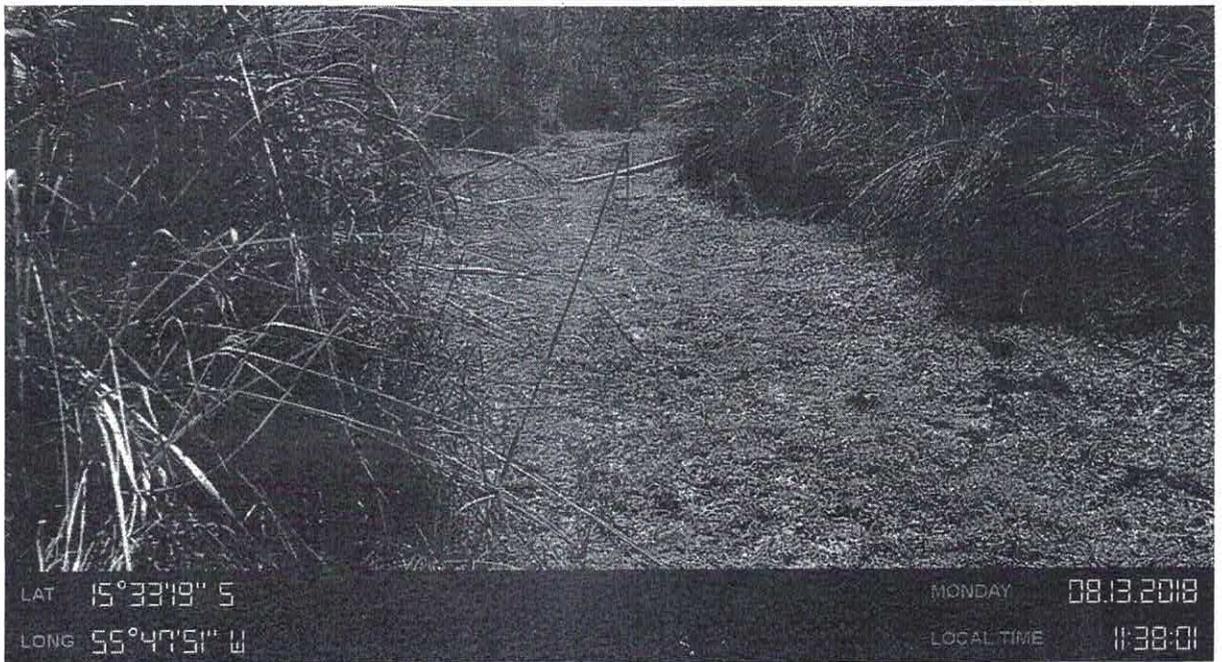
Figura 10 – Canal formado por escoamento das águas no interior da bacia de rejeito, no local do rompimento do aterro.

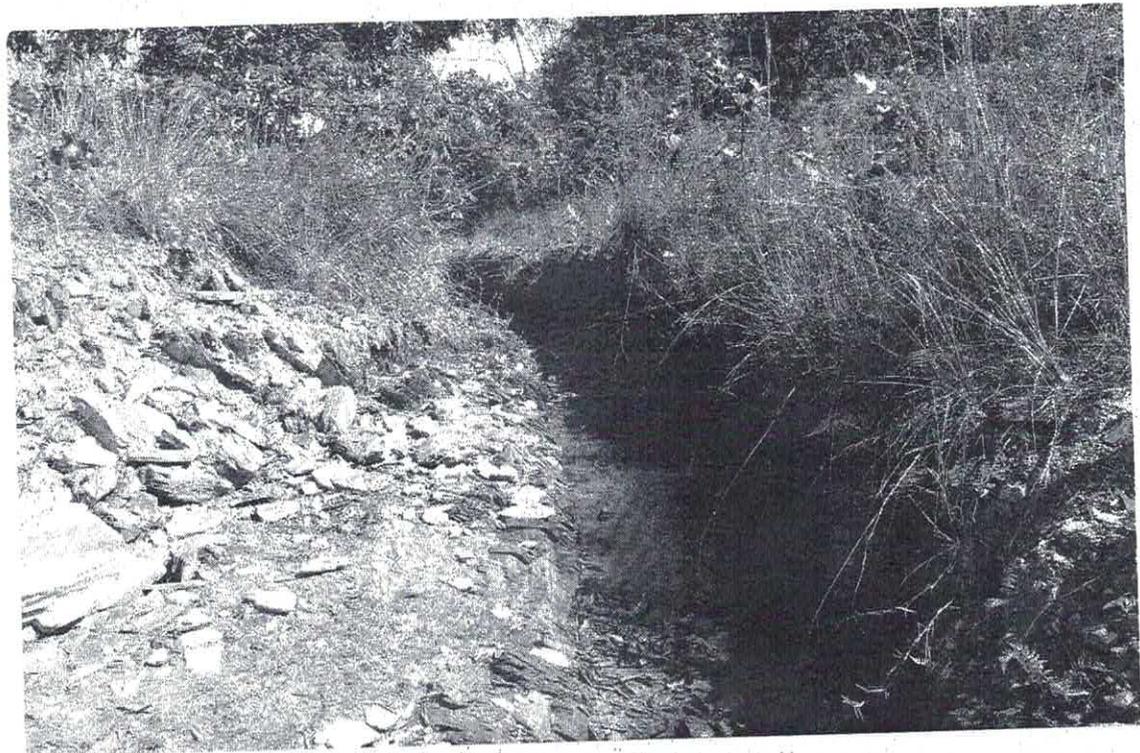
Figura 11 – Canal extravasor, localizado no canto direito da barragem.

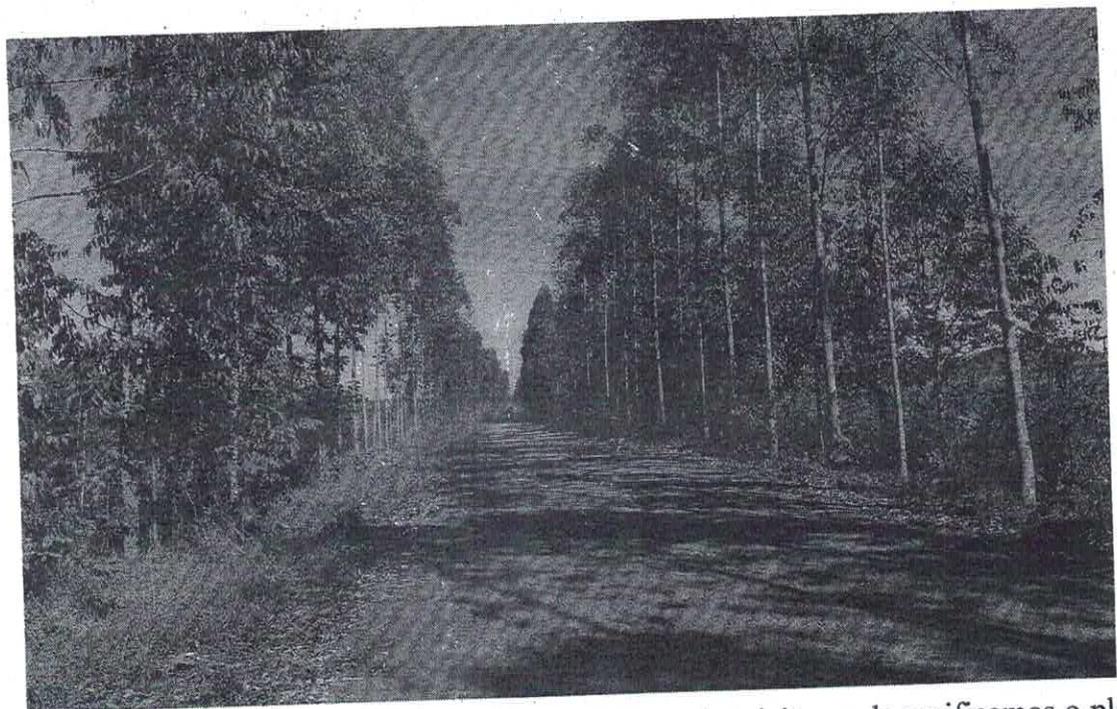
No ato da vistoria, verificamos uma vegetação arbórea e arbustiva, nos limites da bacia de rejeito, próximo ao corpo do aterro. Já na parte interna, observamos uma vegetação rasteira, com predomínio de “capins”. Constatamos o plantio de eucaliptos no corpo do aterro principal, tanto no talude a montante, quanto a jusante (fig.12).

Figura 12 – Vista do barramento principal da barragem de rejeito, onde verificamos o plantio de eucalipto (vegetação exótica), no talude de montante e de jusante.
