Trata-se de laudo pericial para descrever os danos aos recursos pesqueiros, fauna e ecossistemas decorrentes do lançamento de agrotóxico em localidades da Área de Preservação Ambiental (APA) Nascentes do Rio Paraguai, município de Alto Paraguai (14°31'18,6"S; 56°21'52,8"W e 14°31'18,7"S ; 57°21'52,86"W).

Trata-se de relatório técnico complementar ao relatório técnico nº 1178/2019 (SAT nº 1870 / Inquérito Civil SIMP nº 000511-022/2019) que consiste na resposta de quesitos elencados pela 2ª Promotoria de Justiça Cível de Diamantino-MT. Os quesitos elencados dizem respeito aos apontamentos feitos no relatório técnico nº 1178/2019 bem como novas evidências e informações acerca de dano ambiental (mortalidade de peixes) ocorrido na Área de Preservação Ambiental (APA) Nascentes do rio Paraguai (14°31'18,6"S; 56°21'52,8"W e 14°31'18,7"S ; 57°21'52,86"W).

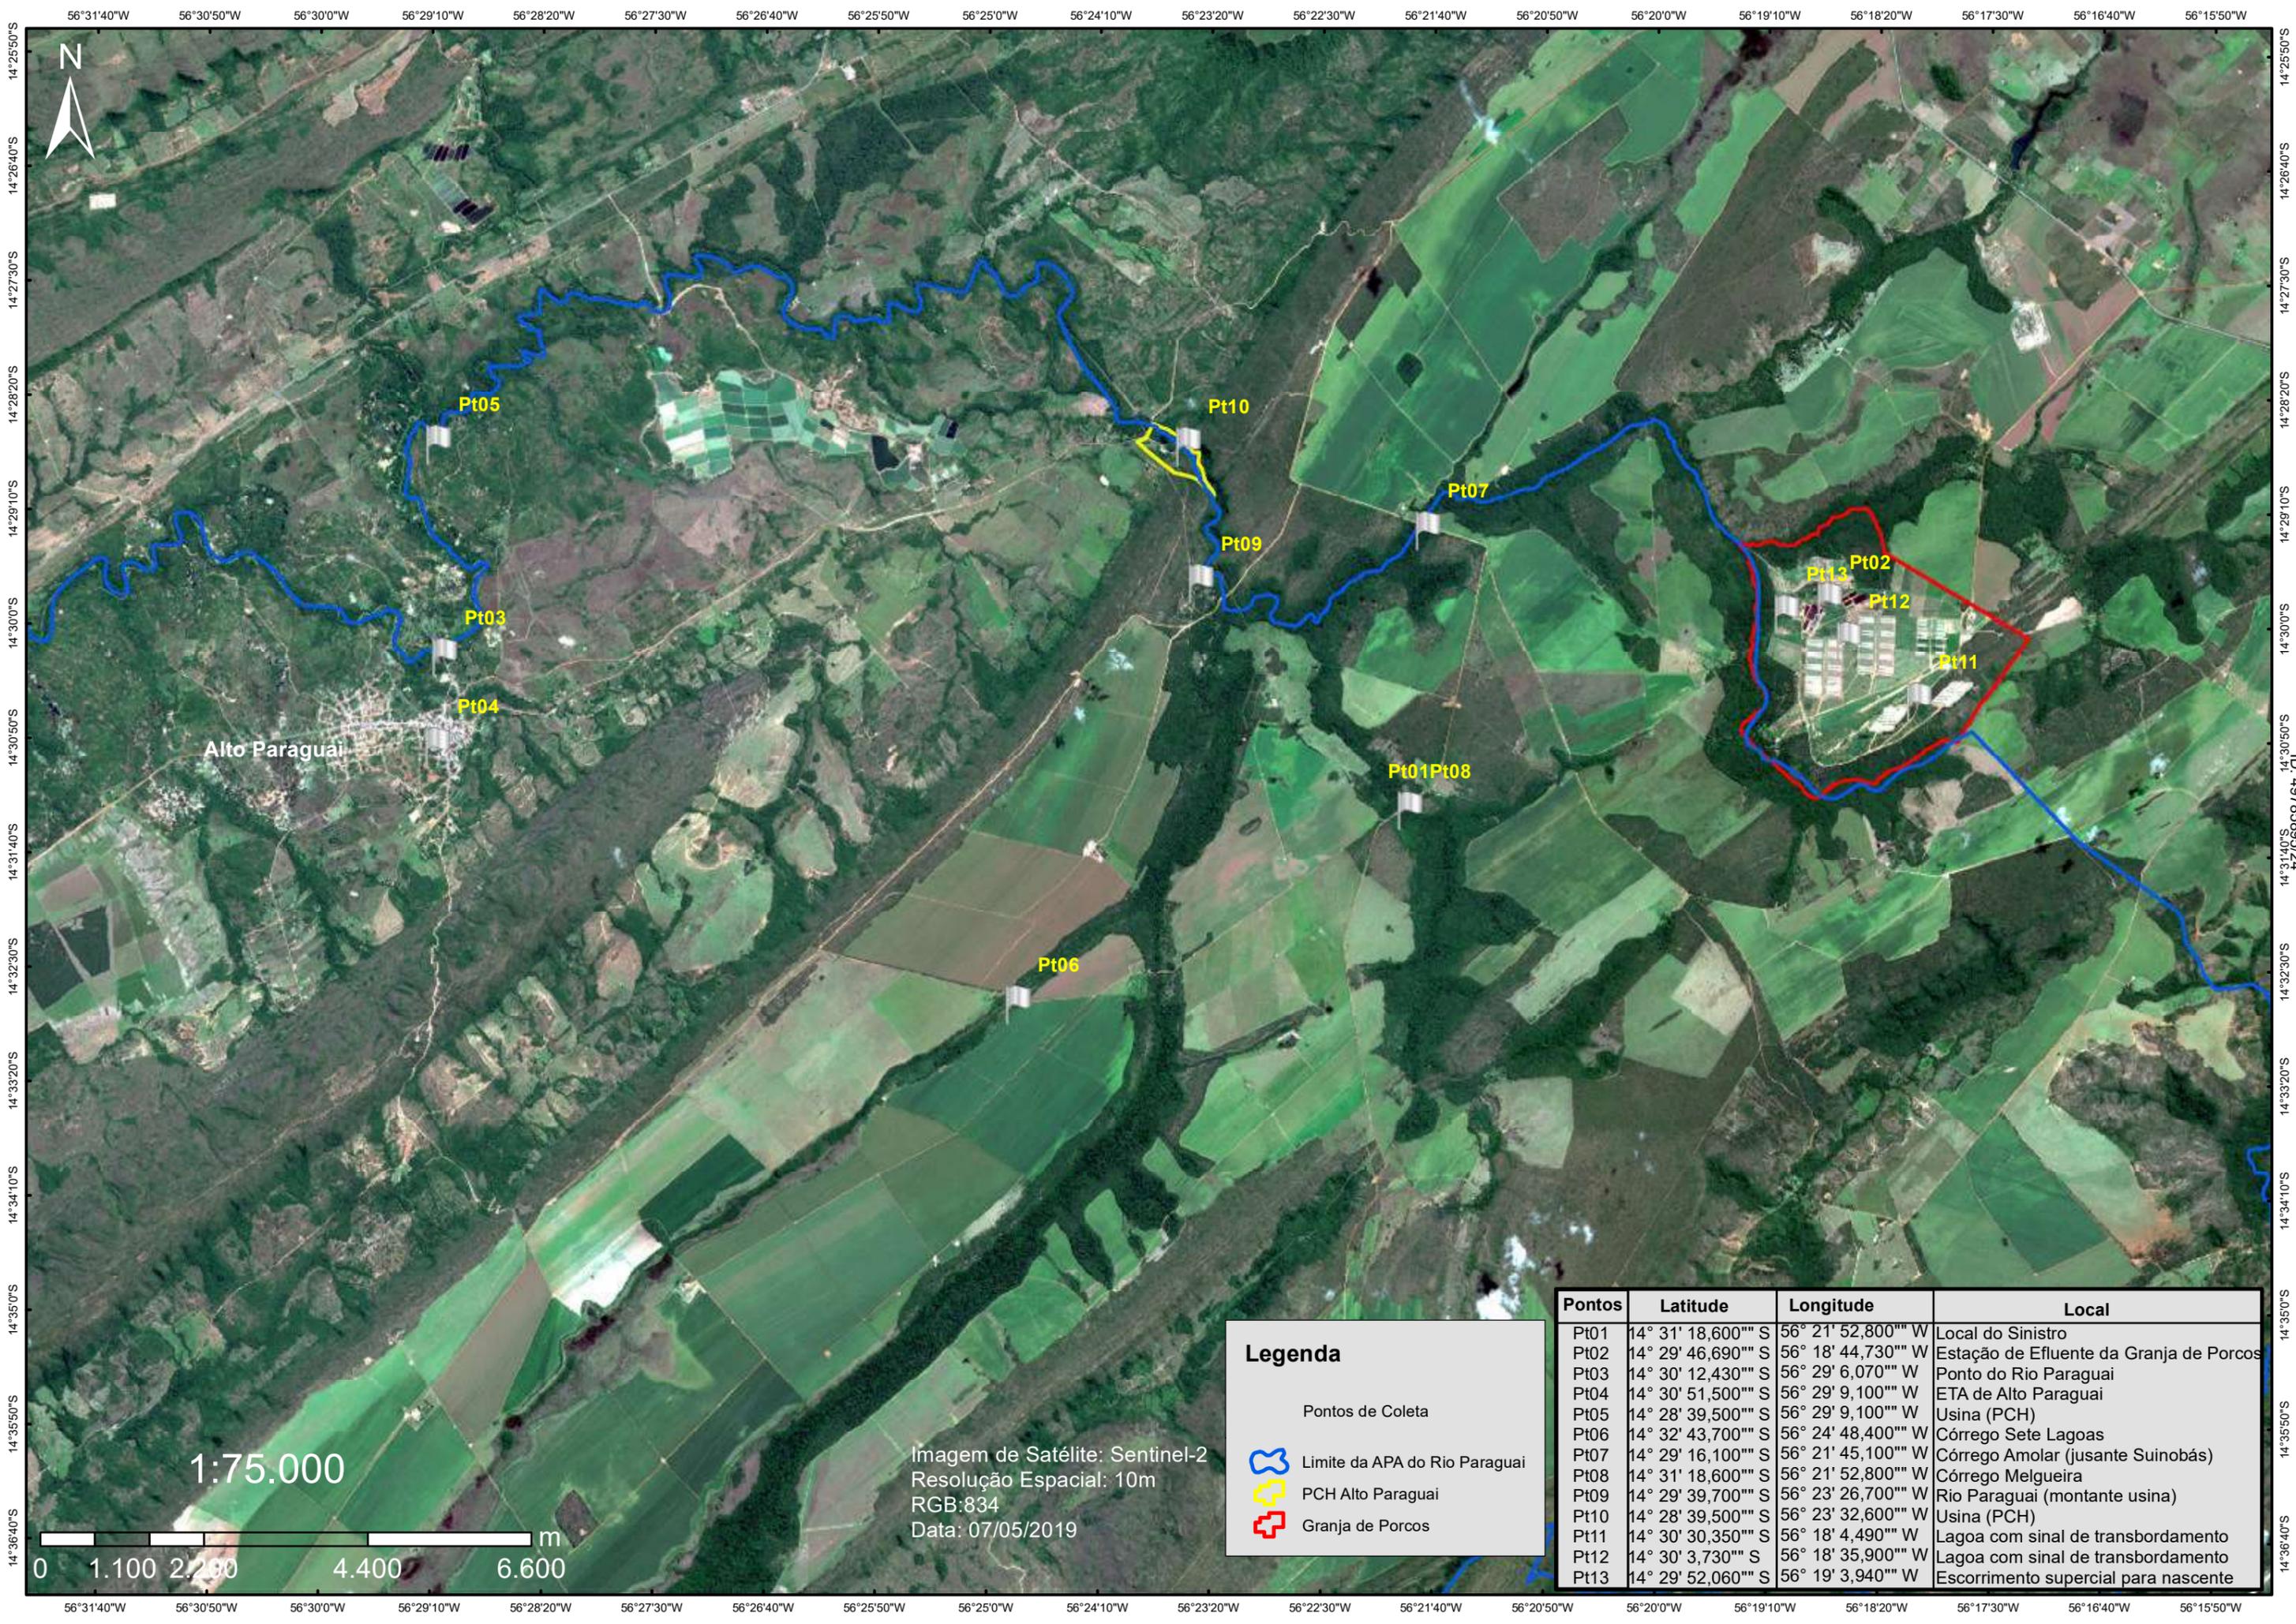
Pontos	Latitude	Longitude	Local
Pt01	14° 31' 18,600" S	56° 21' 52,800" W	Local do Sinistro
Pt02	14° 29' 46,690" S	56° 18' 44,730" W	Estação de Efluente da Granja de Porcos
Pt03	14° 30' 12,430" S	56° 29' 6,070" W	Ponto do Rio Paraguai
Pt04	14° 30' 51,500" S	56° 29' 9,100" W	ETA de Alto Paraguai
Pt05	14° 28' 39,500" S	56° 29' 9,100" W	Usina (PCH)
Pt06	14° 32' 43,700" S	56° 24' 48,400" W	Córrego Sete Lagoas
Pt07	14° 29' 16,100" S	56° 21' 45,100" W	Córrego Amolar (jusante Suinobás)
Pt08	14° 31' 18,600" S	56° 21' 52,800" W	Córrego Melgueira
Pt09	14° 29' 39,700" S	56° 23' 26,700" W	Rio Paraguai (montante usina)
Pt10	14° 28' 39,500" S	56° 23' 32,600" W	Usina (PCH)
Pt11	14° 30' 30,350" S	56° 18' 4,490" W	Lagoa com sinal de transbordamento
Pt12	14° 30' 3,730" S	56° 18' 35,900" W	Lagoa com sinal de transbordamento
Pt13	14° 29' 52,060" S	56° 19' 3,940" W	Escorrimento superficial para nascente

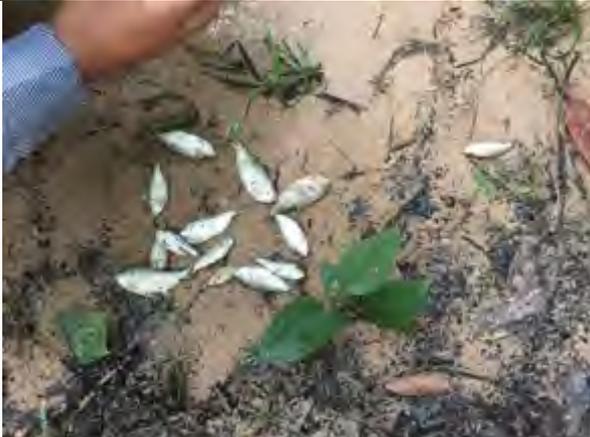
<p>Foto 01. Peixes mortos na captação (usina)</p>

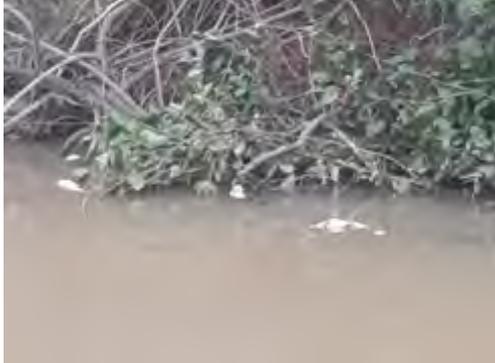
<p>Foto 03. Peixes mortos na margem do rio Paraguai</p>

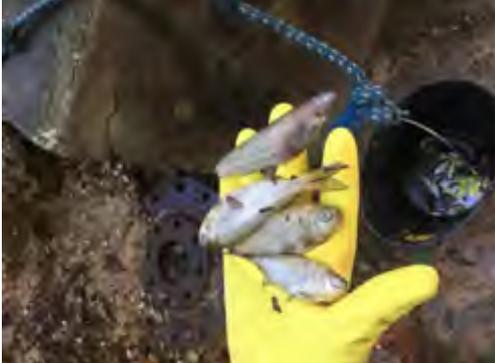
<p>Foto 04. Lambaris mortos (usina)</p>

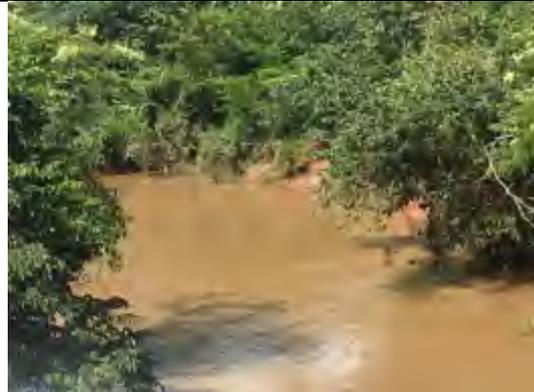
Foto 10. Rio Paraguai após três dias do acidente (água barrenta devido fortes chuvas).

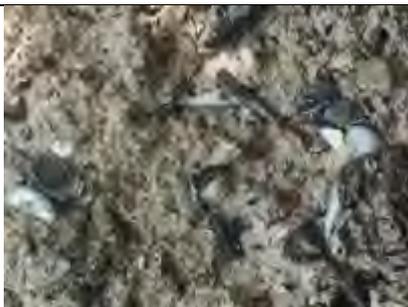
Foto 11. Peixes dentro da caixa de captação (resultado da limpeza).

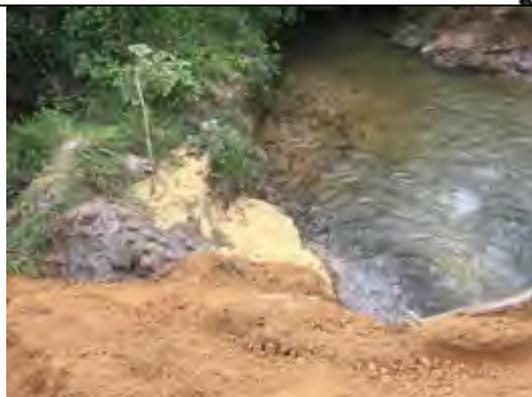
Foto 12. Local do acidente (milho nas margens do rio Melgueira).

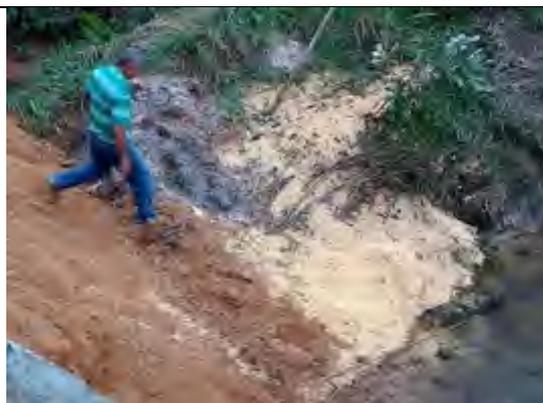
Foto 14. Detalhe do volume de milho (estimado 600 kg).

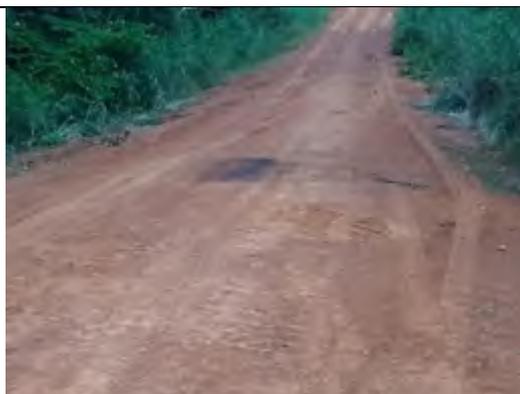
Foto 15. Mancha de óleo diesel no local do acidente.

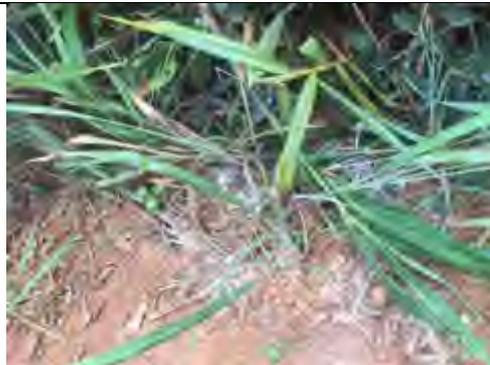
Foto 18. Pó de cor branca às margens do acidente.

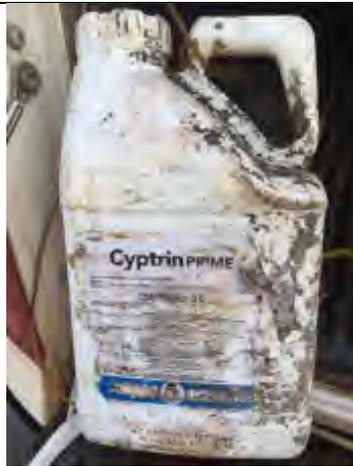
Foto 20. Produto encontrado na margem do rio onde ocorreu o acidente.

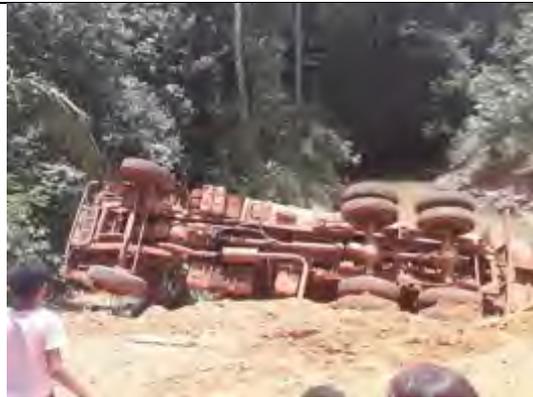
Foto 21. Imagem encaminhada anonimamente do acidente (caminhão dentro do rio Melgueira).

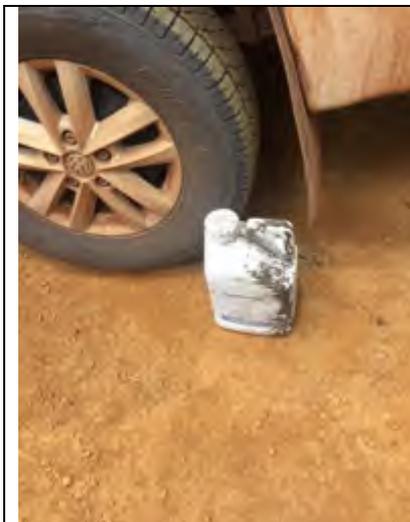
Foto 22. Embalagem do produto CYPTRIN PRIME

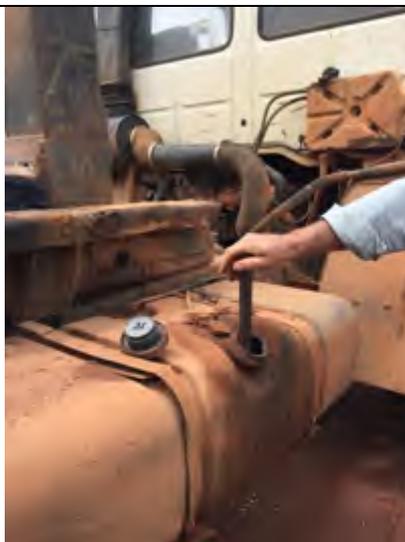
Foto 23. Tanque de combustível do caminhão (amassado e com sinais de vazamento).

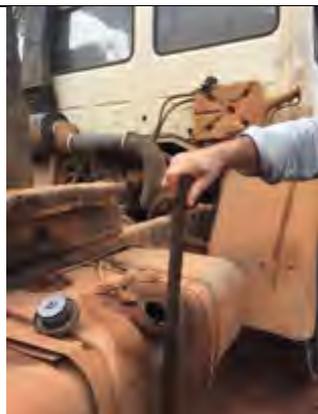
Foto 24. Medição do óleo (150 l).

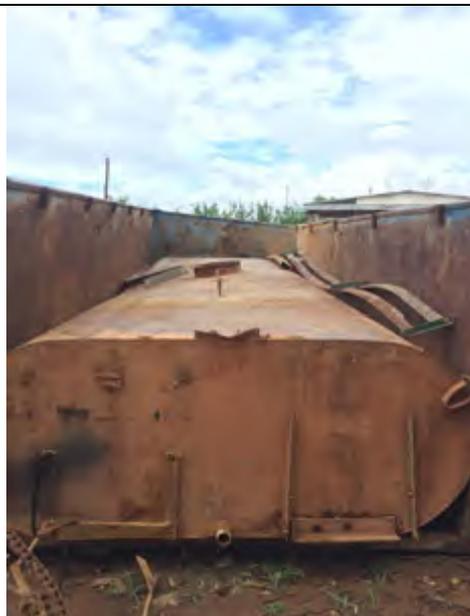
Foto 28. Tanque acoplado com soldas no interior da caçamba (11500 l)

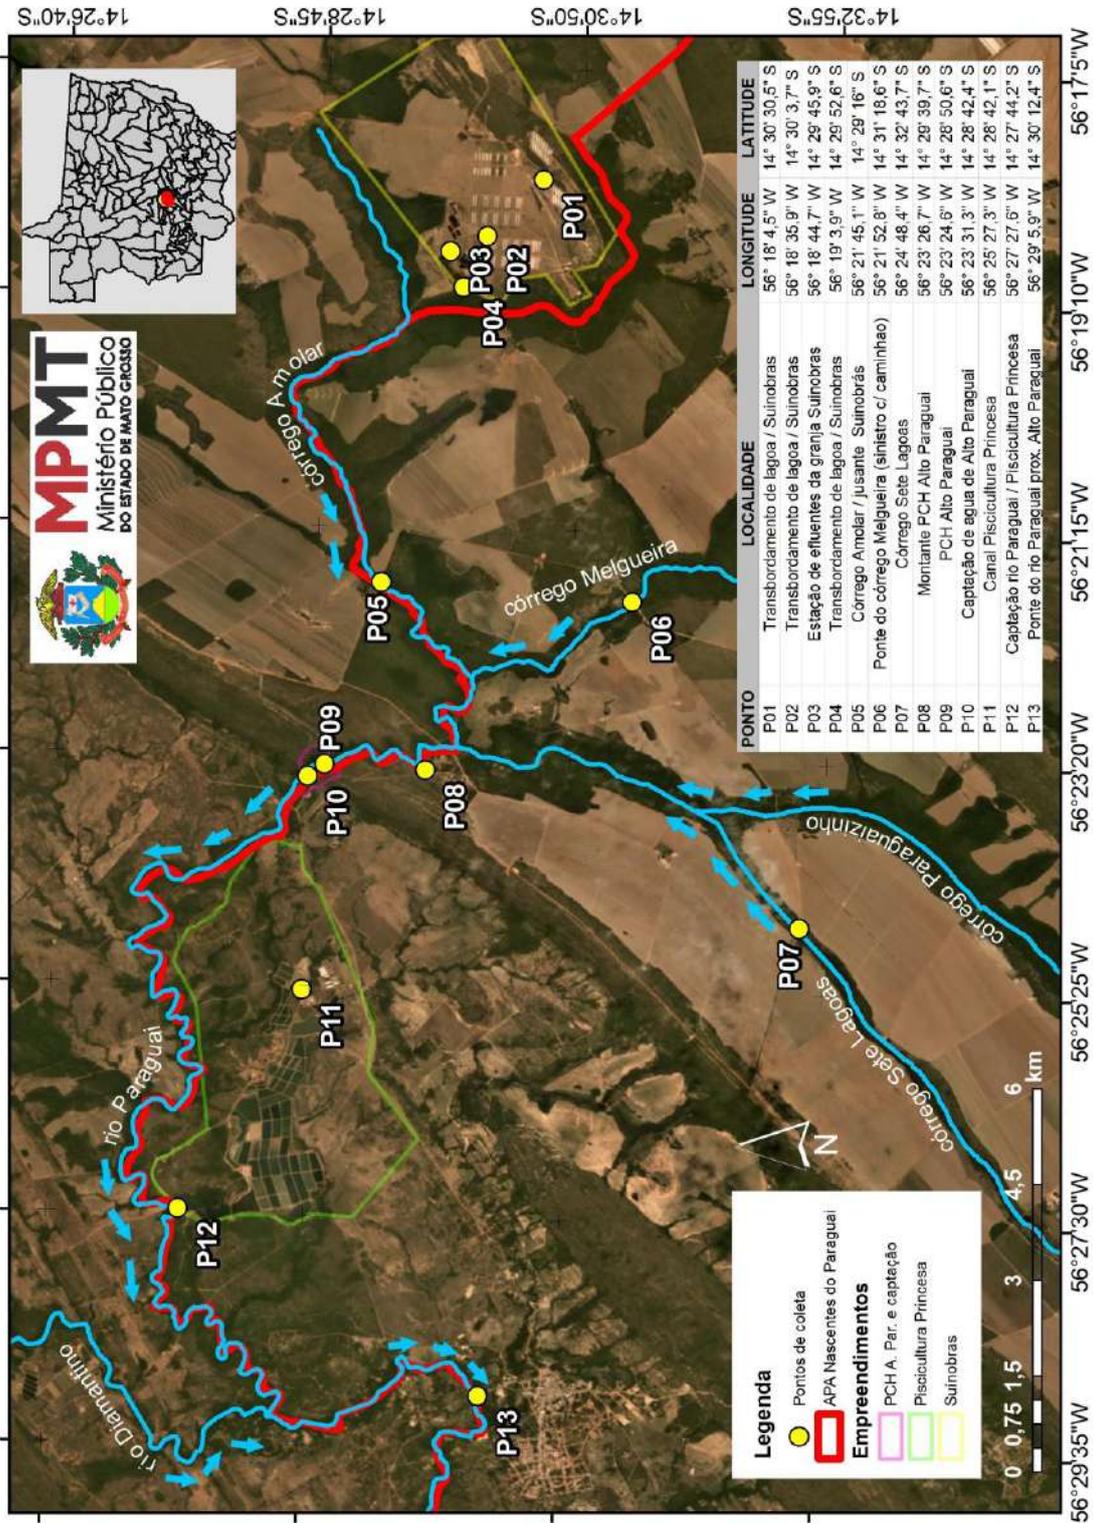
Item respondido na **Figura 1**, a seguir:

3.2. Acrescentar à carta imagem que instruí o anexo I do Relatório Técnico nº 1178/2019 – assim mantendo as anotações que dela consta – os seguintes elementos: 1) indicar os limites da APA Nascentes do Rio Paraguai; 2) sempre identificar os cursos de água associados às marcações (Rio Paraguai, Córrego Amolar, Córrego Sete Lagoas, Córrego Melgueira e Boi Rabicho) e a direção de seu fluxo; 3) registrar a localização da coleta promovida pela equipe da piscicultura Princesa – “Canal” a 3.400 m em linha reta da ETA de Alto Paraguai e “Rio Paraguai” a 7.000 da ETA, identificadas no mapa de ID: 46505308/2 (SAT nº 1870).
