**Análise de Cobertura do Solo e Ocupação das Bacias  
Hidrográficas dos Canais Mariana e Três Carneiros**

**2023**

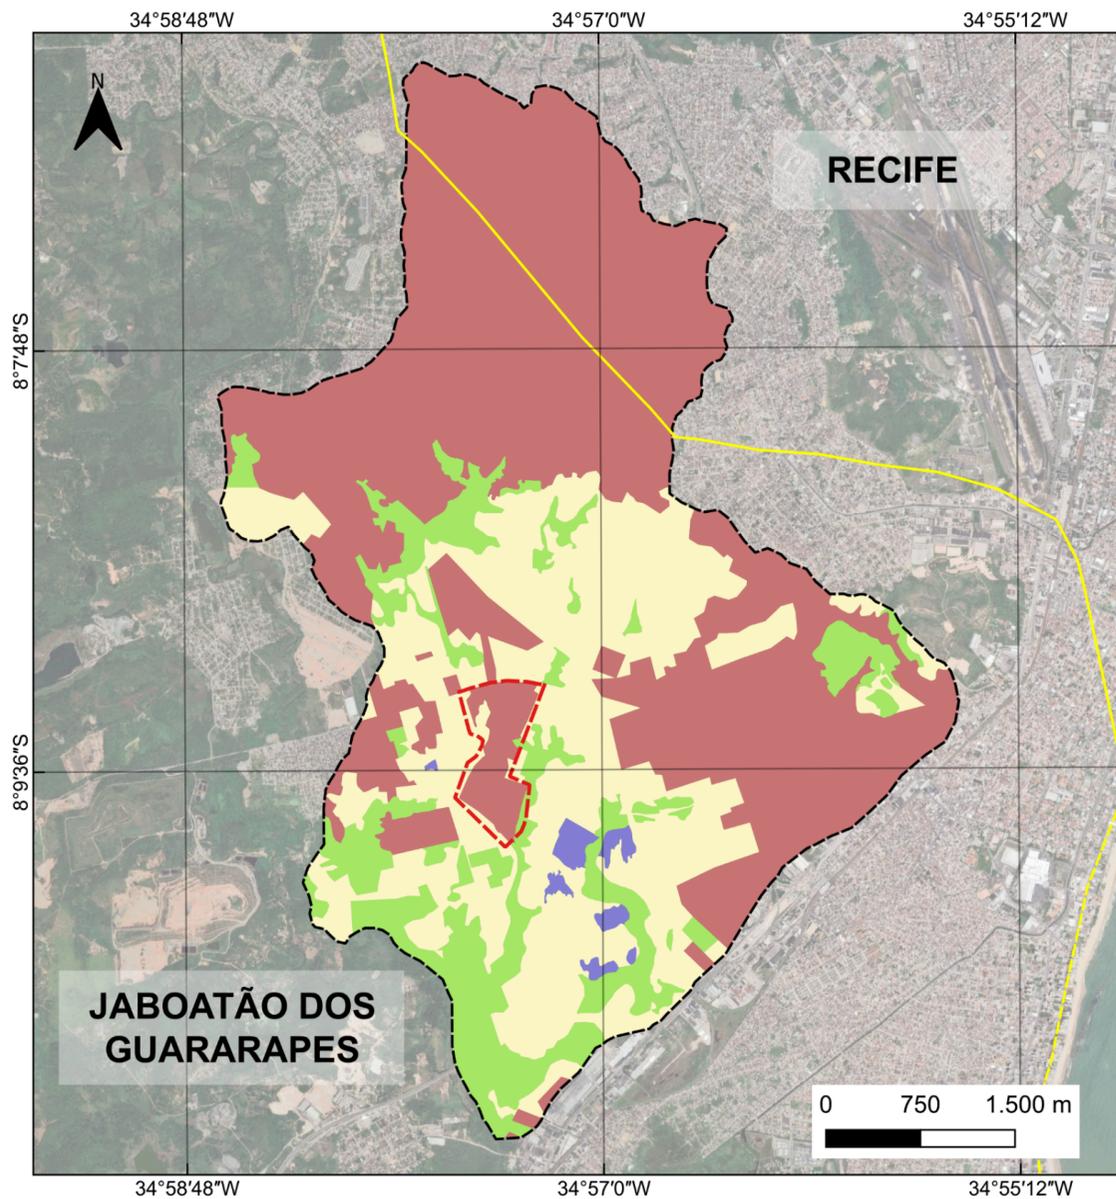
**USO DO SOLO EM NOVEMBRO DE 2009  
BAIRRO MURIBECA - PE**

de grande porte. No mapeamento do ano de 2009 (mapa 1) as áreas de solo exposto, predominantemente na planície, apresentavam baixa cota altimétrica, proporcionando que estes baixios fossem ocupados temporariamente pelas águas extravasadas dos canais que abastecem o Mariana e deste próprio canal. Essa dinâmica pluvial – fluvial ocorre naturalmente e quando o nível do canal baixa, as águas retidas na planície escoam para a calha, seguindo para o rio Jaboaão.

As áreas vegetadas dos morros se concentram as margens dos canais, entretanto, a delgada formação não se configura em uma mata ciliar. As condições de supressão, bem como o porte da vegetação não permite que as áreas verdes cumpram sua função ecológica e da dinâmica geomorfológica, que permitiria em certo grau a retenção de algum volume da água da chuva, aliviando temporariamente o acúmulo de água escoando superficialmente e se descolando para os canais. Na planície, como já relatado, a formação é gramínea intercalada com vastas áreas de solo exposto.

A cobertura verde ocupa cerca de 13% da área estudada, valor próximo do ideal para áreas urbanas (15% é o valor de referência), entretanto, a análise da distribuição espacial indica que apenas 5% está localizado a montante do bairro da Muribeca, reforçando a escassa vegetação existente nos locais de alta declividade e rápido escoamento, assim como o domínio de solo exposto e vegetação ripária na planície. Tal cenário proporciona escoamento rápido e baixa capacidade de absorção.

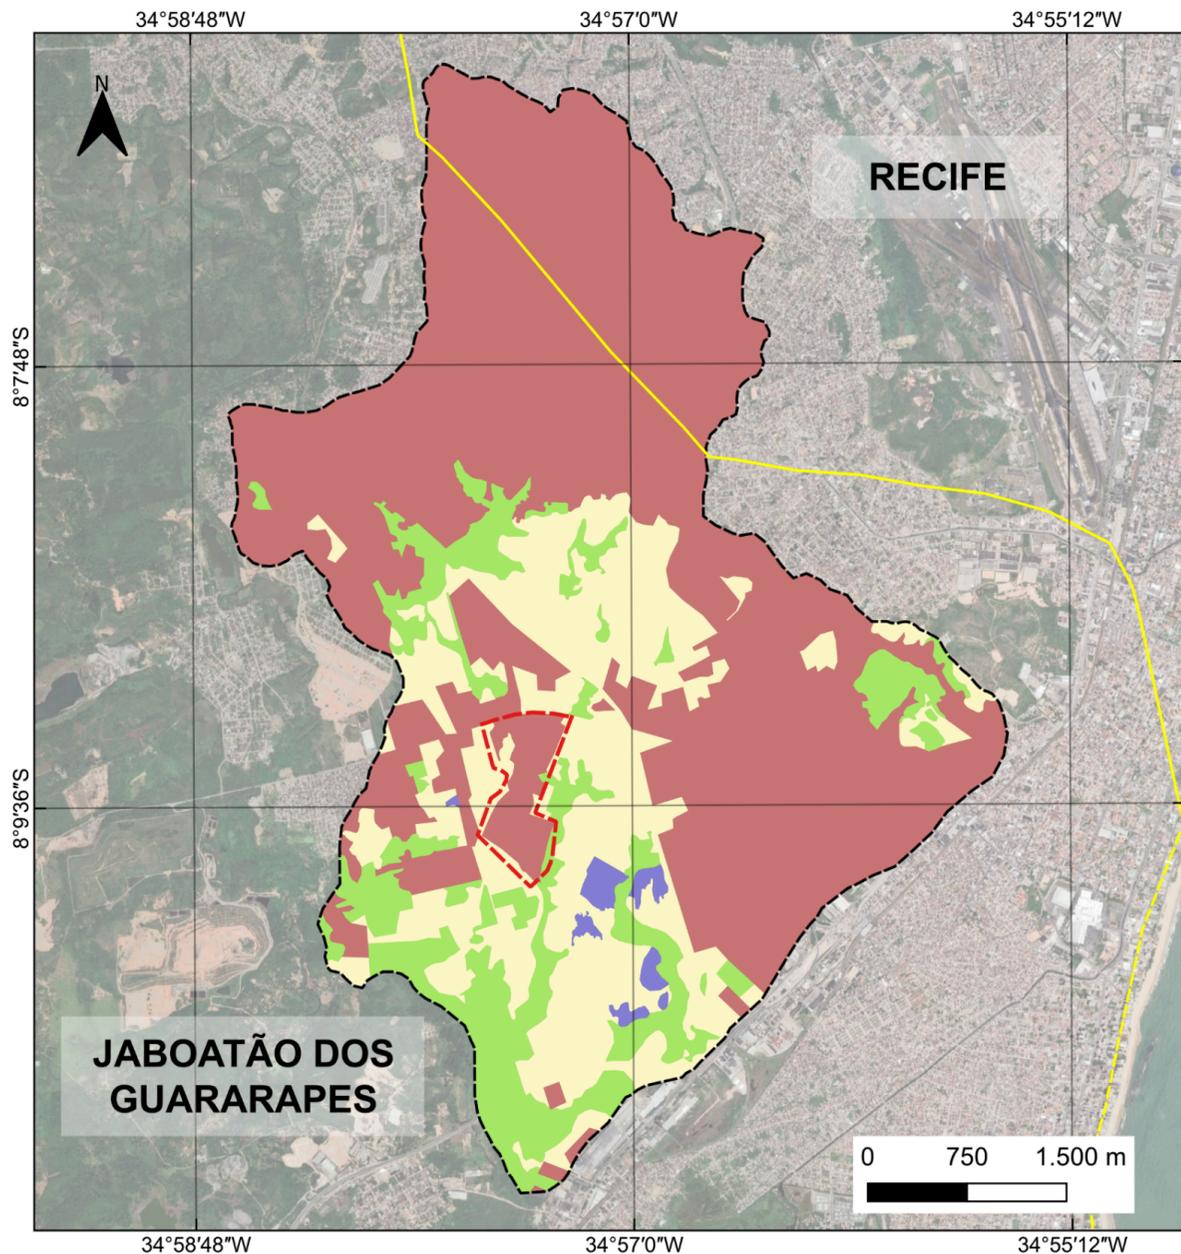
**USO DO SOLO EM DEZEMBRO DE 2022  
BAIRRO MURIBECA - PE**

No segundo cenário (2022), é possível identificar a expansão da área construída em todo o espaço analisado, entretanto, com protagonismo para a substituição da classificação de solo exposto, sendo concentrada nas planícies estudadas. Na bacia do Três Carneiros, essa expansão permanece no sentido leste – oeste, conectados diretamente com a mancha urbana já consolidada, ocupando terrenos remanescentes do eixo viário norte – sul (BR-101), próximos do cruzamento com o eixo leste – oeste (PE-017). Já na bacia do canal da Mariana, há um espaçamento com as áreas ocupadas dos morros, assim, as ocupações das planícies estão ligadas quase que exclusivamente com a localização estratégica da rodovia da PE – 017, que corta longitudinalmente toda a bacia do Mariana.

A substituição se deu na ordem de 30% de solo exposto em 2009 para 23% em 2022 e o aumento de 55% de área construída em 2009 para 63% em 2022. Já a vegetação se manteve no percentual e na distribuição espacial, assim, ainda indicando a incapacidade de manutenção da função ecológica e geomorfológica da área verde.

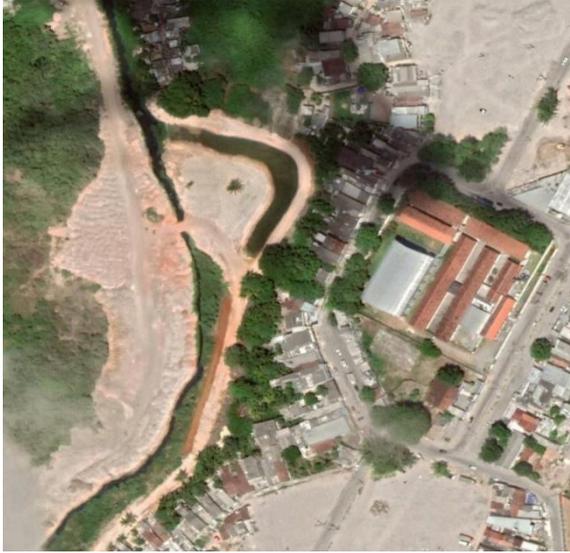
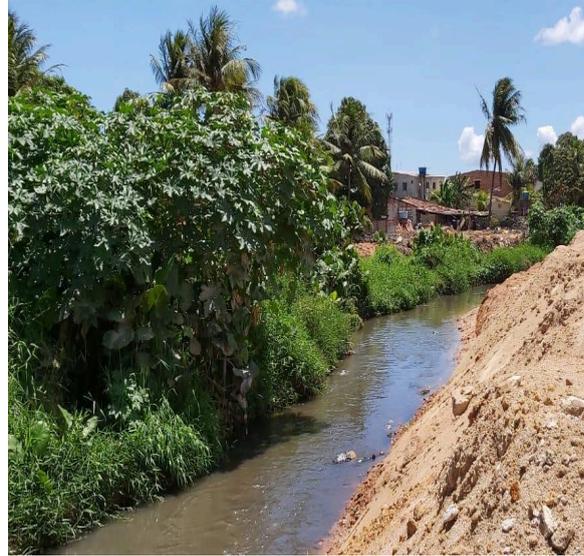
Com essa alteração de curso, ocorre simultaneamente o incremento da cota altimétrica de uma das margens do canal (ver imagem a seguir), que no caso da Muribeca, foi a margem contrária da comunidade, incrementando no volume

de água que seria acumulado na área das habitações que já tinham sofrido com problemas estruturais.

Esse comportamento, de alteração de canal sem consentimento se mantém até o presente momento, uma vez que foi constatado alteração no curso do canal da Mariana no ano de 2020, as margens da Muribeca. Neste episódio foi verificado que as alterações hidrológica e topográfica culminaram em comprometimento de estruturas nas residências ribeirinhas, que viram o canal se aproximar para os quintais da sua casa após alteração conduzida por empresa privada.

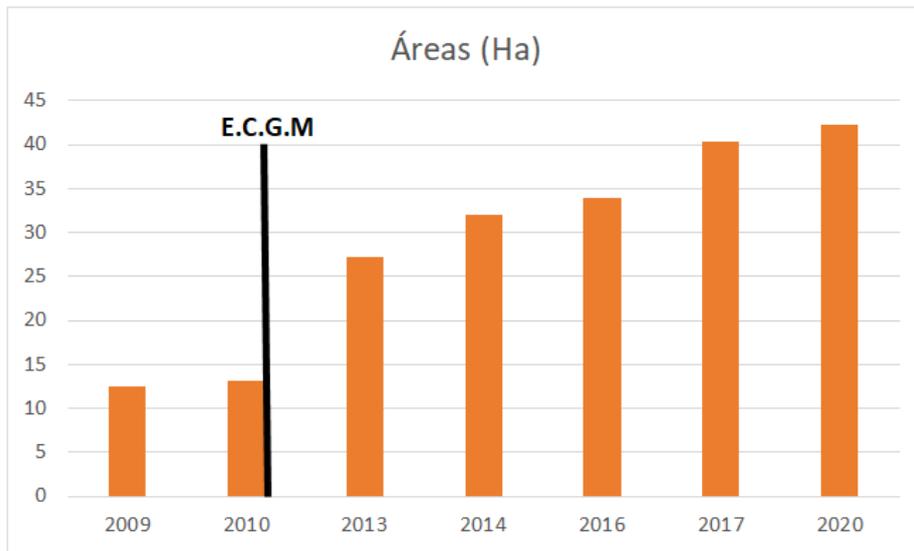
**Legenda:** Avanço histórico de aterros em hectares na região das sub-bacias dos córregos Mariana e Três Carneiros. Elaboração própria a partir de imagens do Google Earth. 2023.

Os aterros que ocorrem nas áreas de planície fluvial, tem como principal objetivo não apenas deixar todo o terreno em mesma cota, mas sim, elevar a cota do terreno para altitudes que reduzam a possibilidade de inundações e enchentes no lote aterrado. O gráfico apresentado, proporciona bem este entendimento, uma vez que mais que dobrou a área de aterro na planície após o evento de grande chuva, que fez com que o canal da Mariana transbordasse e suas águas ocupassem temporariamente a planície circunvizinha.

As imagens de satélites utilizadas possibilitaram não apenas identificar e quantificar as áreas alteradas por aterros, mas também fazer uma distribuição temporal e correlaciona-las com as respostas da paisagem as dinâmicas pluviais que ocorreram na faixa temporal estudada. Assim, dividimos os aterros quanto a execução anterior ou posterior a um evento climático de grande magnitude (E.C.G.M), ocorrido em junho de 2010 (ver gráfico a seguir).

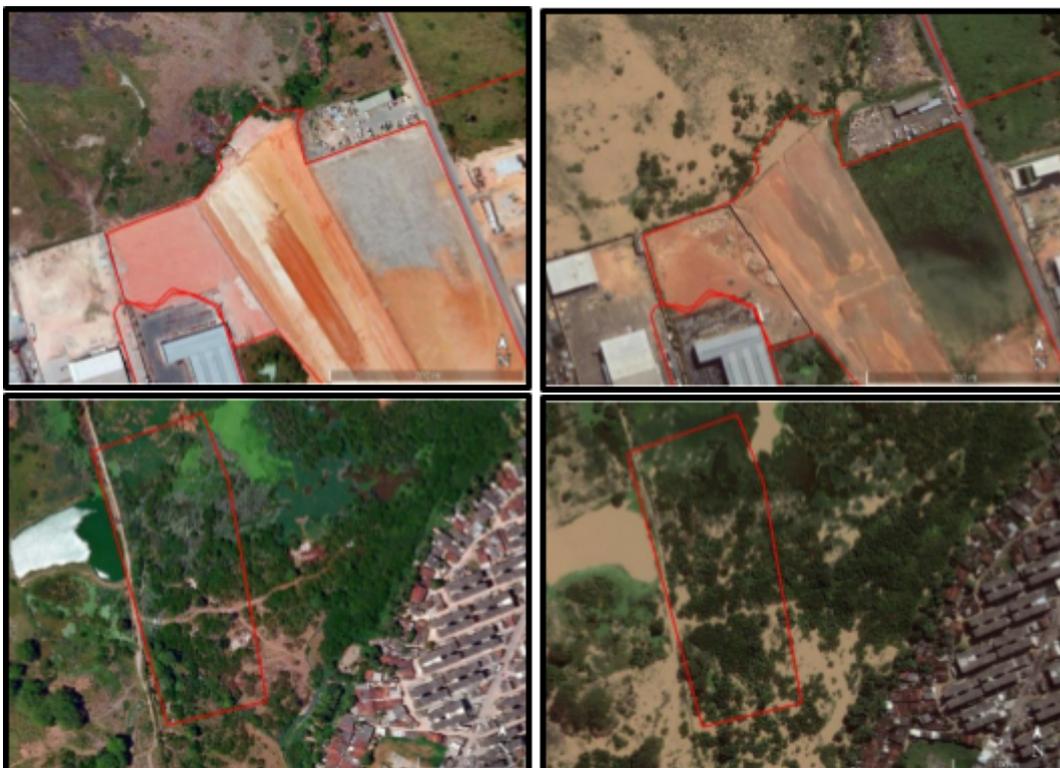
A seguir, imagens com a projeção das áreas de aterros nos dias que estas mesmas áreas estavam momentaneamente ocupadas pelas águas transbordadas ou impedidas de escoarem para o canal.

Mesmo após a assinatura do TAC em 2008, observamos que a área de aterro, e, portanto, mudança da dinâmica de escoamento das águas, mais que quadruplicou até 2022. Posterior ao evento climático, o comportamento dos aterros foi cada vez mais agressivo, tanto na ocupação das margens e alteração da cota de uma das margens, quanto na cota dos próprios terrenos, elevando áreas que eram completamente cobertas de água.

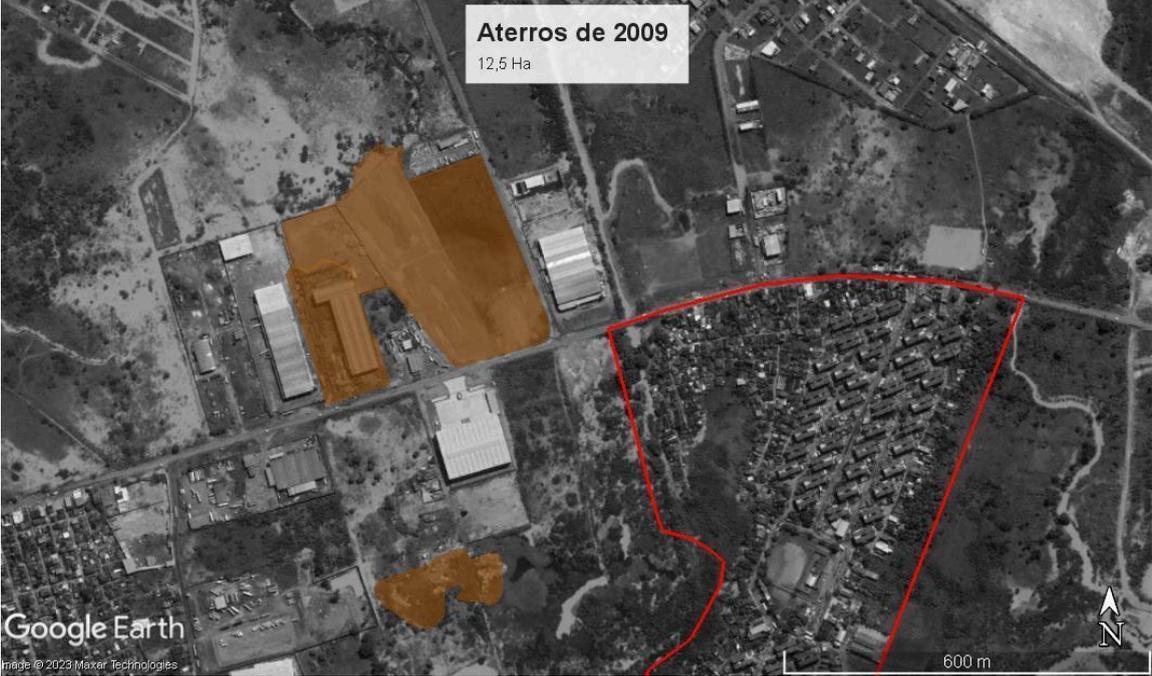
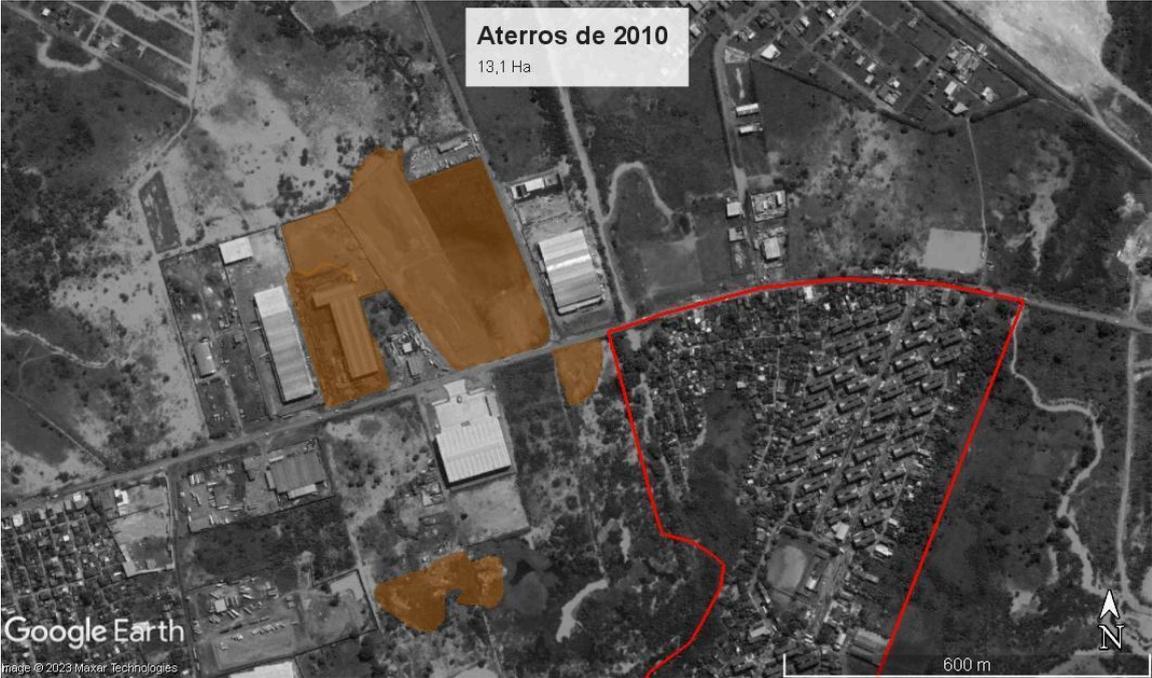
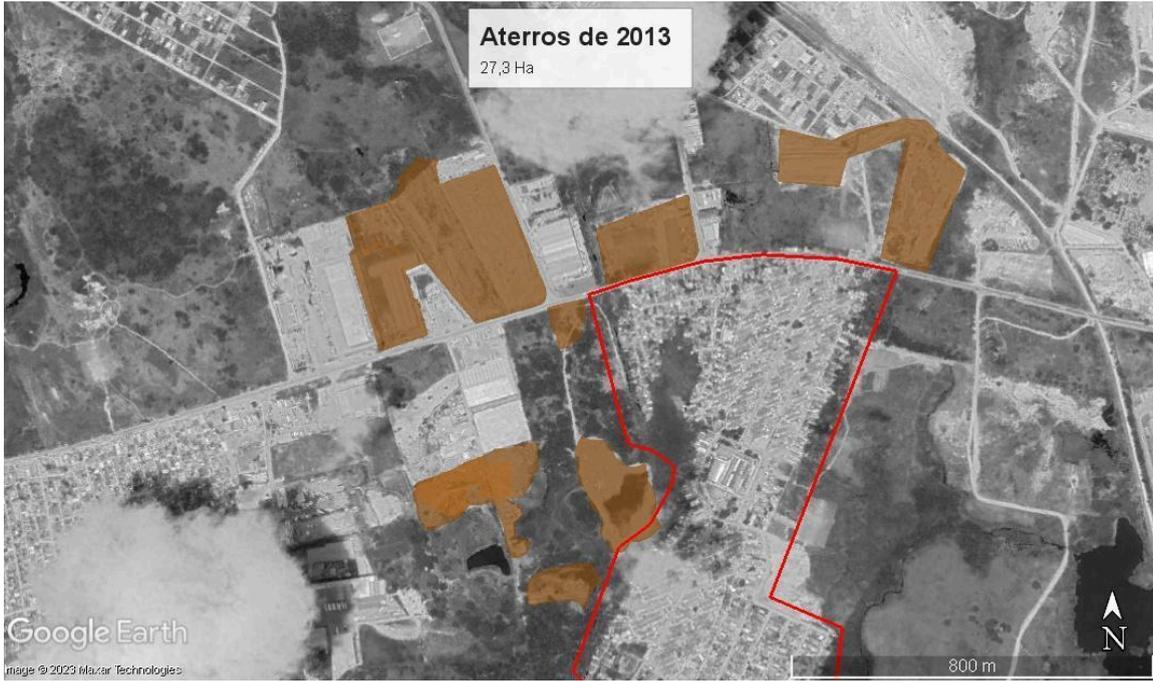
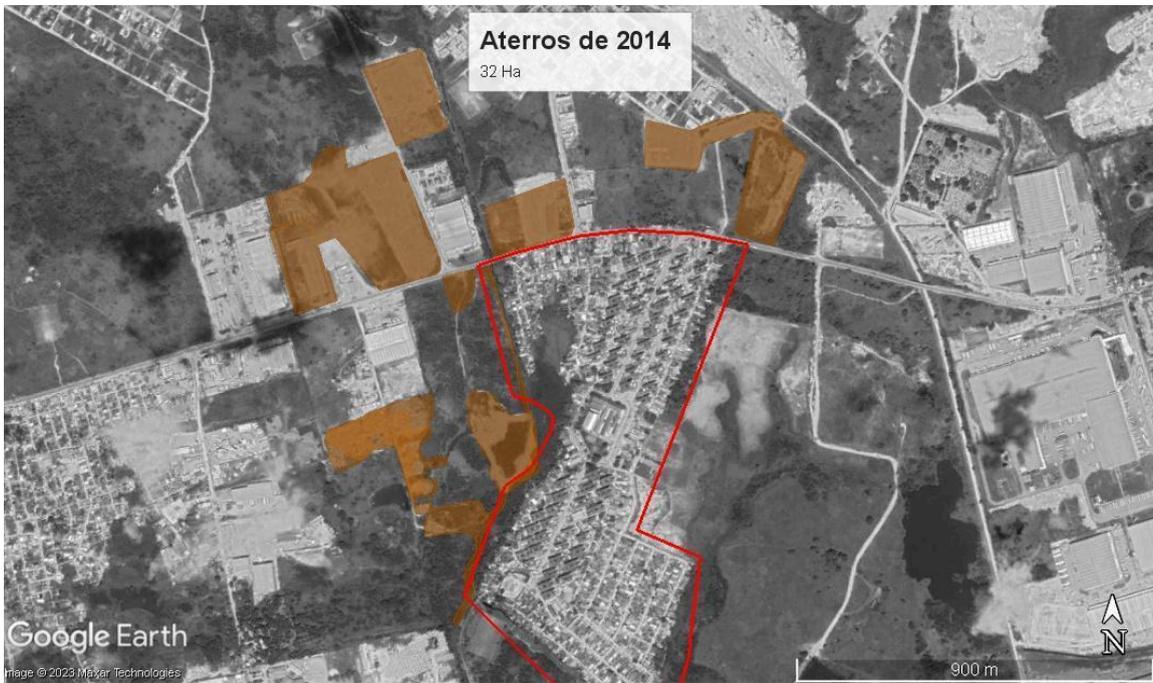
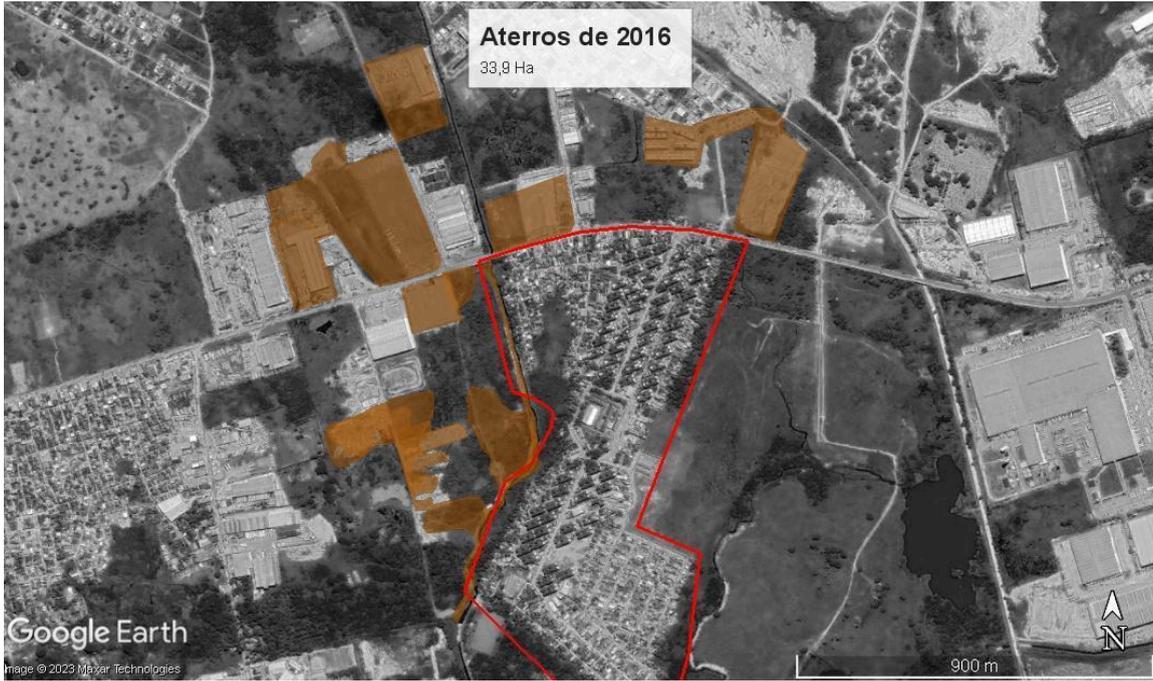
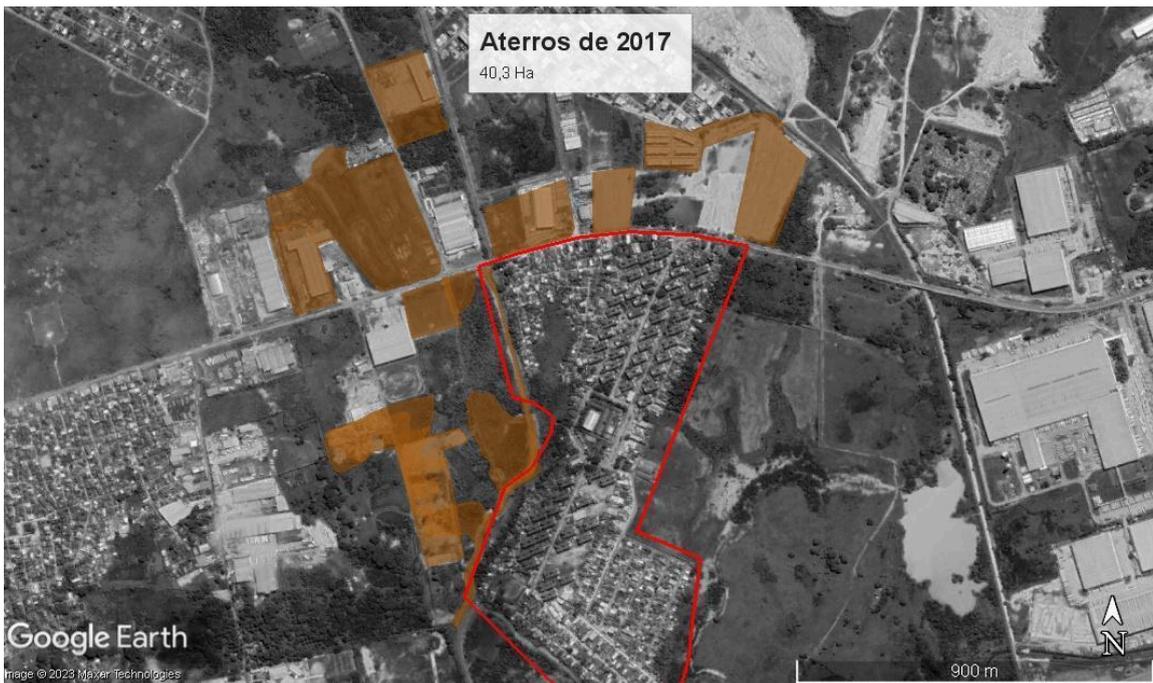
A seguir, apresenta-se imagens da evolução espaço-temporal dos aterros

É possível, a partir da análise dos mapas apresentados, indicar duas áreas predominantes de aterros. A primeira se dá sobre influência da PE-017, onde os aterros têm principalmente finalidade de construção de galpões e empreendimentos de grande porte, comercial ou de logística. O segundo grupo de aterros é o da margem oeste da comunidade da Muribeca, este não só apresentou acréscimo da cota altimétrica, como também fez alteração do curso do Mariana, como apresentado anteriormente. Foi informado pela população local, que neste terreno está previsto a construção de um empreendimento habitacional.

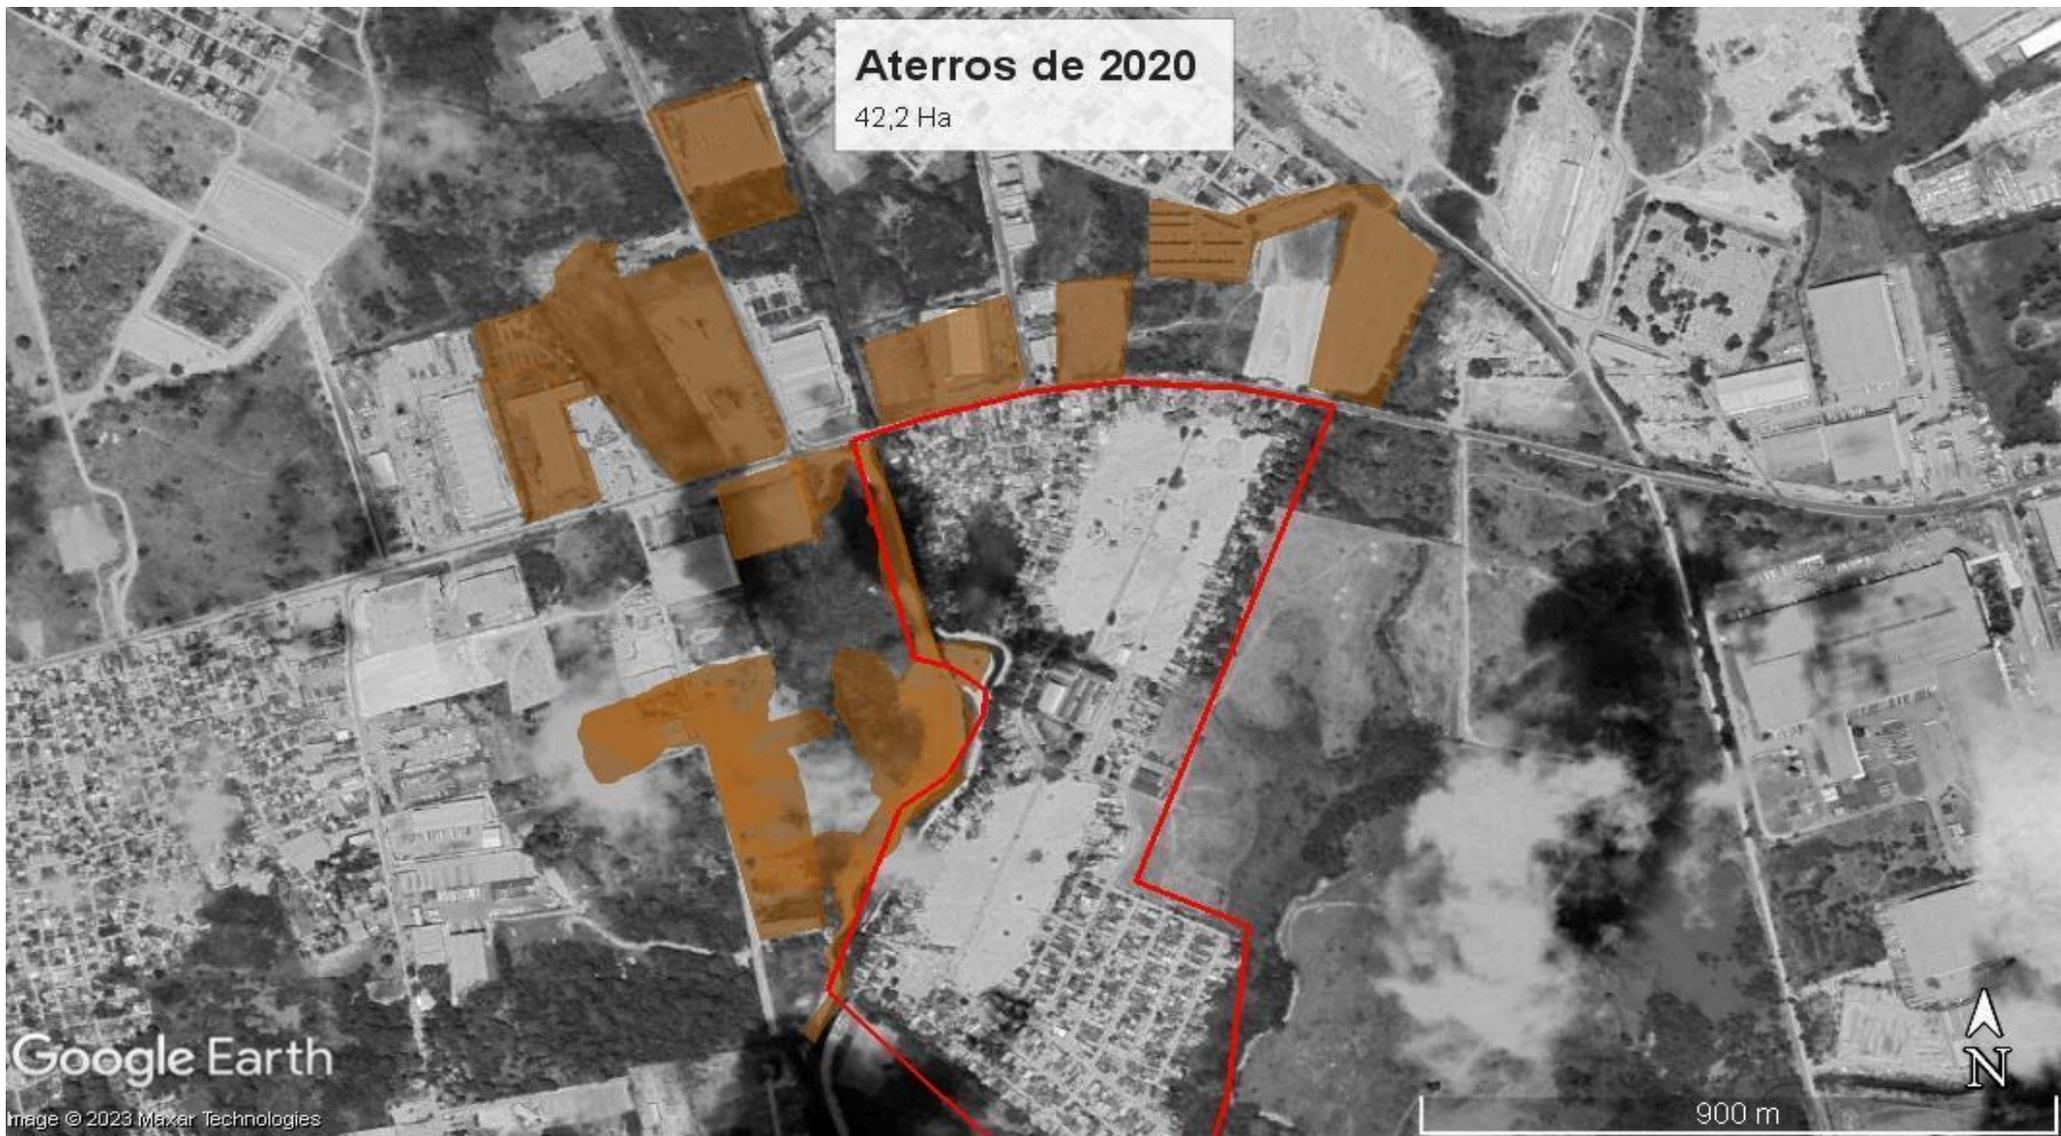
**Aterros de 2020**  
42,2 Ha

Seja qual for o tipo de empreendimento, todos deveriam apresentar projeto de terraplanagem, bem como de alteração do sistema de drenagem. Assim como a prefeitura, que deveria ter solicitado ações de mitigação ou redinamização da drenagem, dirimindo qualquer transtorno a jusante dos projetos. No caso do terreno lateral a Muribeca, o aumento da cota altimétrica se configura em aumento exponencial das áreas de risco das casas ribeirinhas.
