LAUDO DE EXAME DE LOCAL DE CONSTATAÇÃO DE IMPACTO DE PROJÉTIL DE ARMA DE FOGO OU SIMILAR

Laudo:ICCE-RJ-SPL-054966/2025 **Data/Hora Laudo: 05/11/2025 12:10:26**
Procedimento:044-07359/2025 **Prontuário: 510-54295/2025**
Requisição: 067917-1044/2025 **Dt Requisição: 29/10/2025**
Processo:

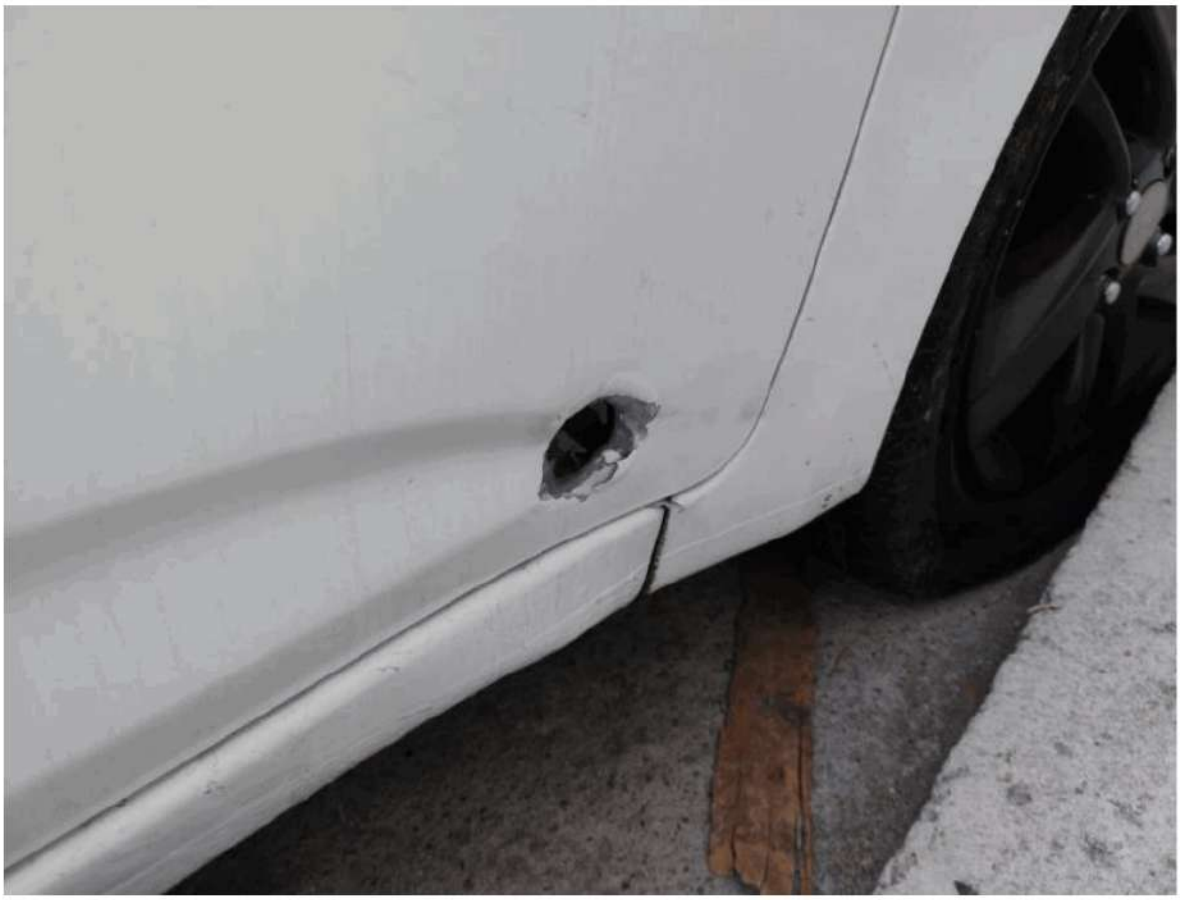
Avaria 05 (AV5) - uma avaria transfixante na porta dianteira direita, terço inferior.

Foto 03: Avaria 05. Vista aproximada.
