PROCESSO: 0001270-41.2013.5.11.0012
PROCEDIMENTO: AÇÃO CIVIL PÚBLICA
INVESTIGADA: CONSTRUTORA ANDRADE GUTIERREZ S/A.
OBJETO: MEIO AMBIENTE DE TRABALHO.

RELATÓRIO DE DILIGÊNCIA

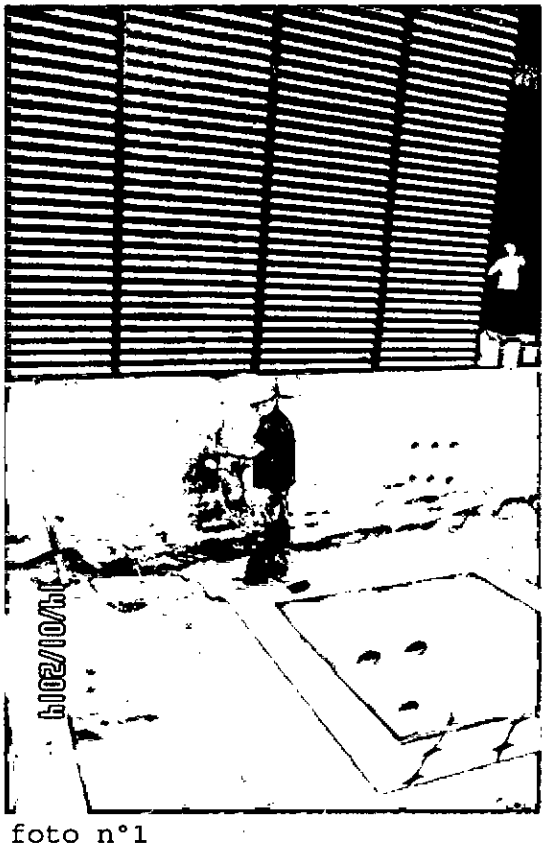
foto nº1

Identificamos empregados da investigada e terceirizados no canteiro de obras, exercendo suas atividades sem utilizar todos os equipamentos de proteção individual necessários à execução das atividades, citando como exemplos, o auxiliar da empresa "Amorim Serviços", sem possuir treinamento específico, executando a atividade de perfuração através do equipamento denominado perfuratriz, sem utilizar óculos de segurança, protetor auricular e vestimenta de segurança impermeável(foto nº1), empregado realizando o lixamento de argamassa em placas de gesso sem utilizar óculos de segurança, localizado no seu bolso (foto nº02) e trabalhadores da empresa "Pontuale" relaizando a fixação de suporte para a instalação do forro, utilizando uma furadeira, sem utilizar óculos de segurança e protetor auricular(foto nº3).

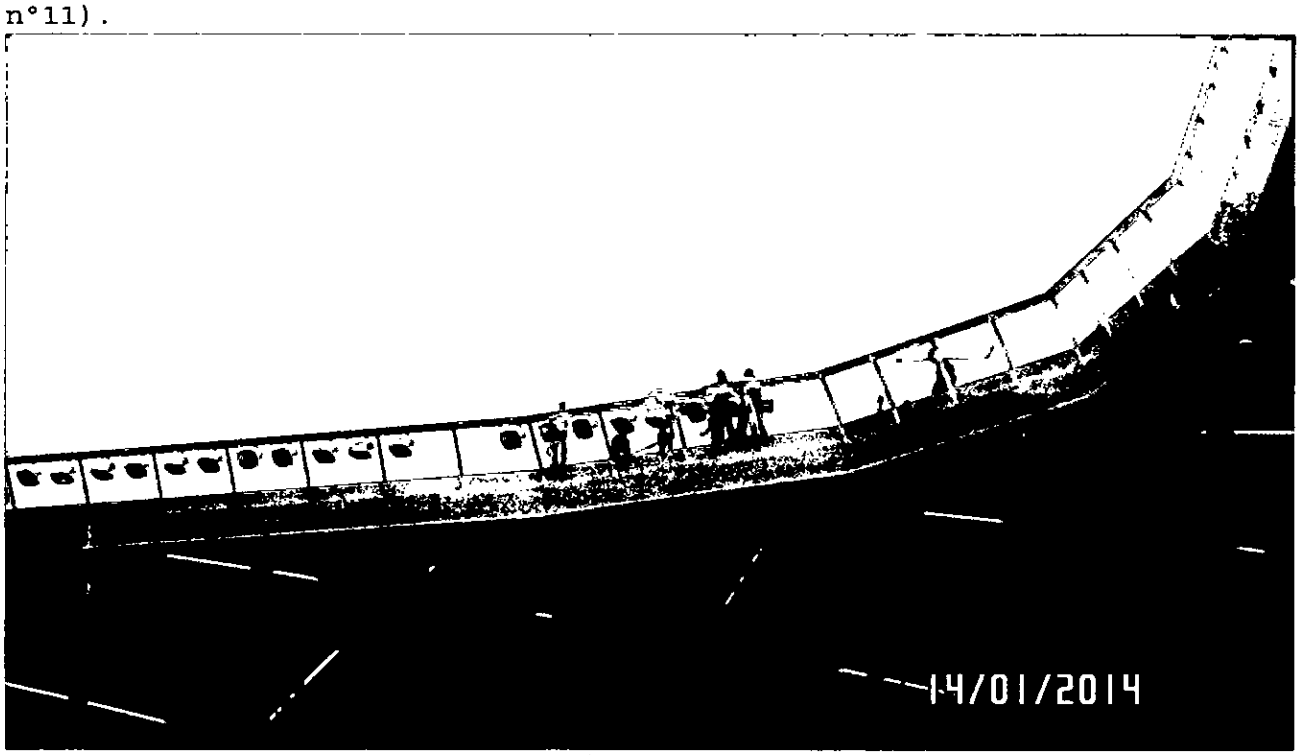
foto nº11

Identificamos alguns trabalhadores, realizando a movimentação de peças, em longas distâncias, sem utilizar o sistema de cabo guia durante o seu deslocamento no anel superior da Arena (foto nº11).

Item descumprido da NR 18: 18.18.1.

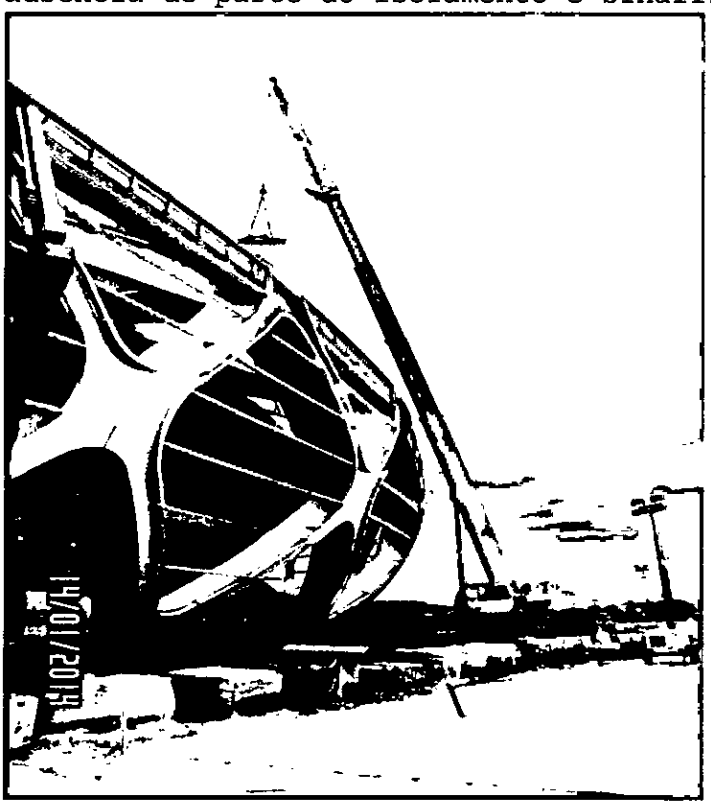
foto n°12

Durante o procedimento de movimentação de carga (foto n°12), identificamos a ausência de parte do isolamento e sinalização sob a área.

Item descumprido da NR 18: 18.14.5.
