## **Relatório sobre a visita técnica realizada na comunidade do Laboriaux (Rocinha) em 29 de Abril de 2010, e Parecer Técnico sobre os motivos alegados pela Prefeitura do Rio de Janeiro para a remoção completa da comunidade**

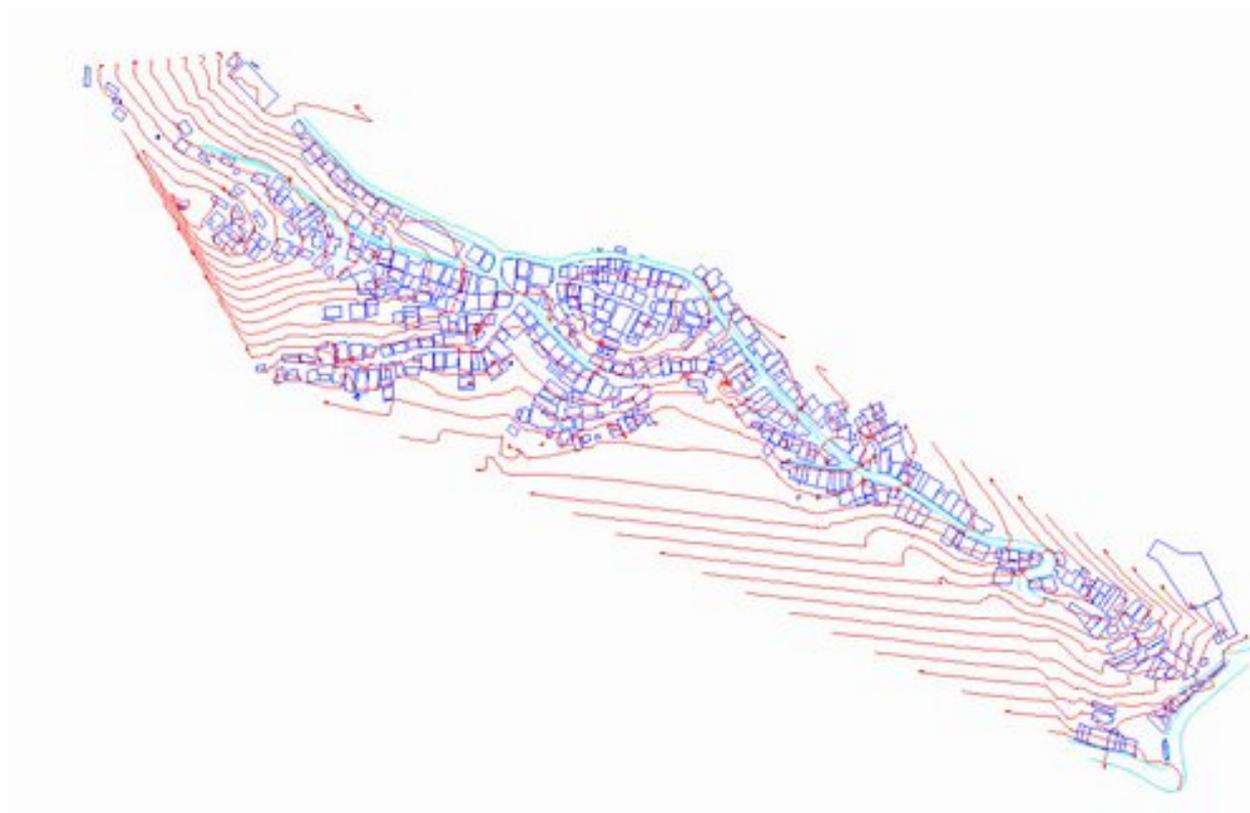
**Figura 2 - Topografia e ocupação**

As edificações (em azul) distribuem-se em sua grande maioria sobre os terrenos de menor declividade seguindo a cumeeira, conforme se observa pelo traçado das curvas de nível (em vermelho), embora haja algum avanço vertente abaixo para o sul, a jusante das ruas Vila Verde e José Inácio. As casas que avançam para a vertente norte (Gávea), no trecho central da Rua Maria do Carmo, existem, segundo informações de moradores, há bastante tempo, sendo algumas ou a maioria originária do reassentamento promovido em 1981 pela Prefeitura. É preciso confirmar essa informação através da documentação da regularização fundiária local.

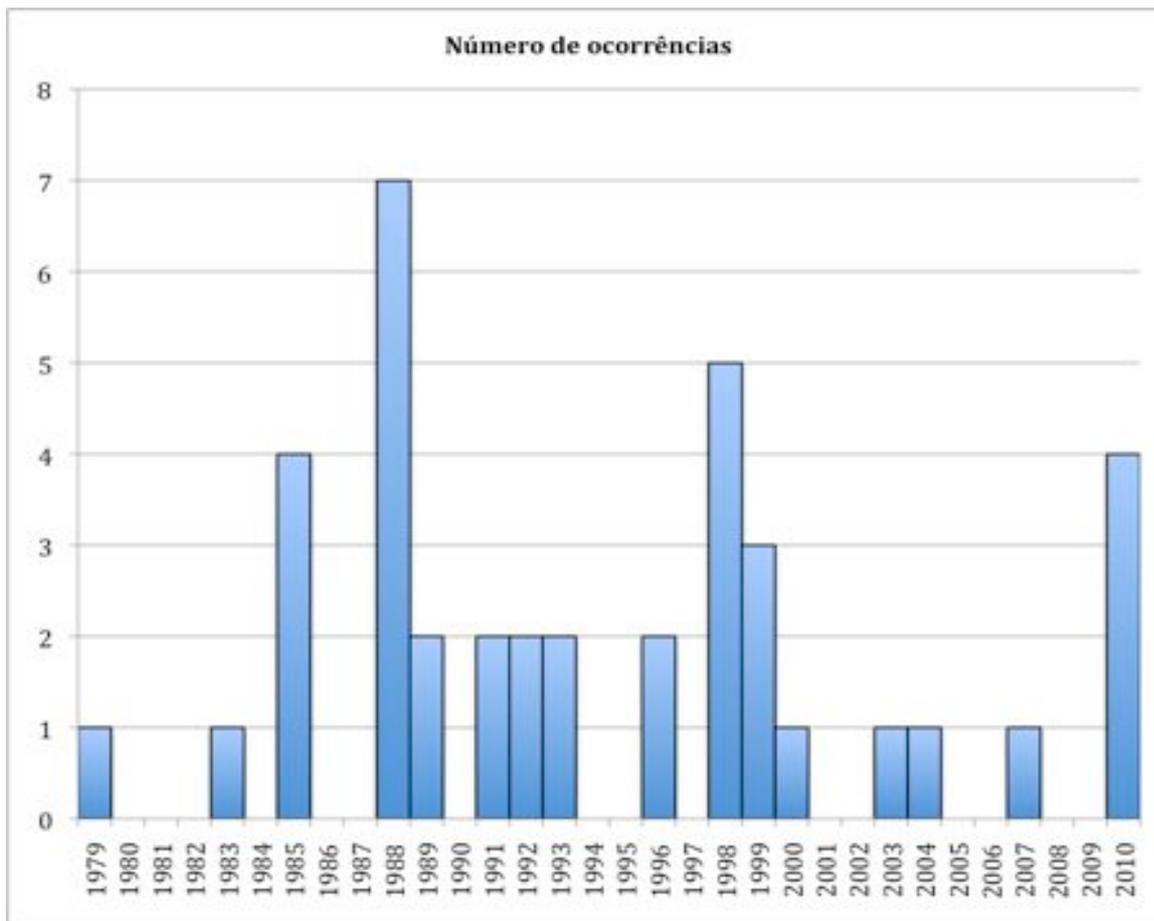
**Gráfico 1**

As ocorrências crescem a partir de 1985 e decrescem sensivelmente a partir de 1998, com vários anos sem ocorrências. Note-se que o número máximo de ocorrências foi em 1988, quando aconteceram fortes chuvas, comparáveis às do presente ano. De um modo geral, essa evolução não aponta um agravamento recente da situação das encostas, pelo contrário, parece haver uma certa estabilização até 2009, o que é notável, tendo em vista o avanço da ocupação das encostas de maior declividade e a interrupção das intervenções de estabilização de solo.

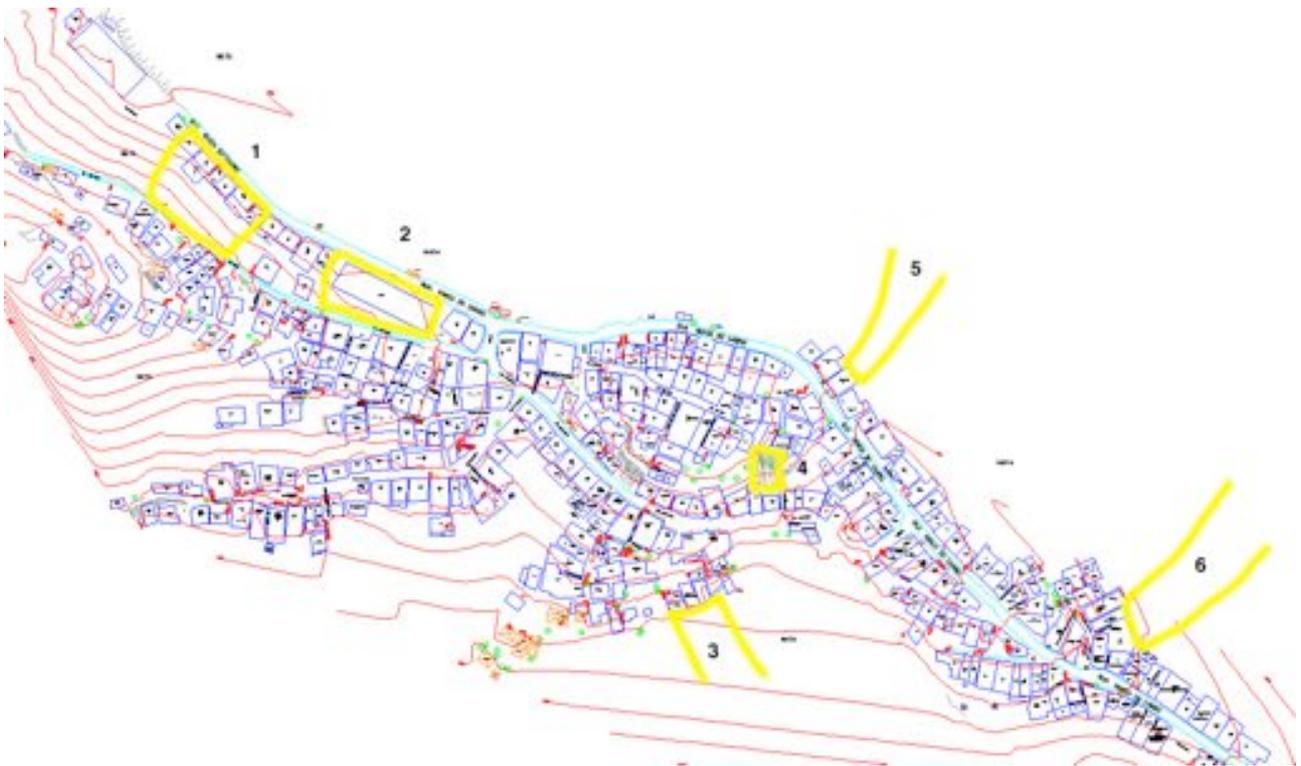
**Figura 3**

Todas as descrições a seguir referem-se ao *croquis* abaixo (Figura 3), executado sobre planta extraída do levantamento topográfico do já citado trabalho de regularização fundiária da comunidade. A presença desse levantamento permitiu-nos uma localização bastante precisa dos deslizamentos e outros incidentes.
