<b>INSTITUTO EVANDRO CHAGAS – IEC/ SVS/ MS</b> <b>COORDENAÇÃO DA QUALIDADE – CQ</b> <b>RELATÓRIO TÉCNICO - RT</b>	<b>RT SAMAM 10.2 - 001</b>
		Revisão: 00
		Página 1 de 51
		Data efetiva: 28/03/2018

RELATÓRIO Nº:	003/2018	PROCESSO Nº:	010/2018
---------------	----------	--------------	----------

**AVALIAÇÃO PRELIMINAR DOS IMPACTOS AMBIENTAIS REFERENTE AO TRANSBORDO  
E LANÇAMENTOS IRREGULARES DE EFLUENTES DE LAMA VERMELHA NA CIDADE DE  
BARCARENA, ESTADO DO PARÁ**

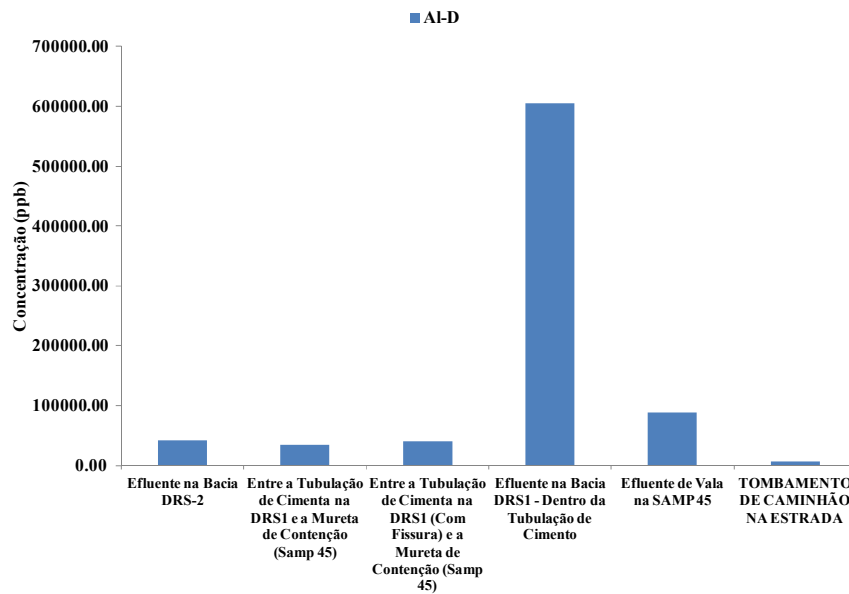
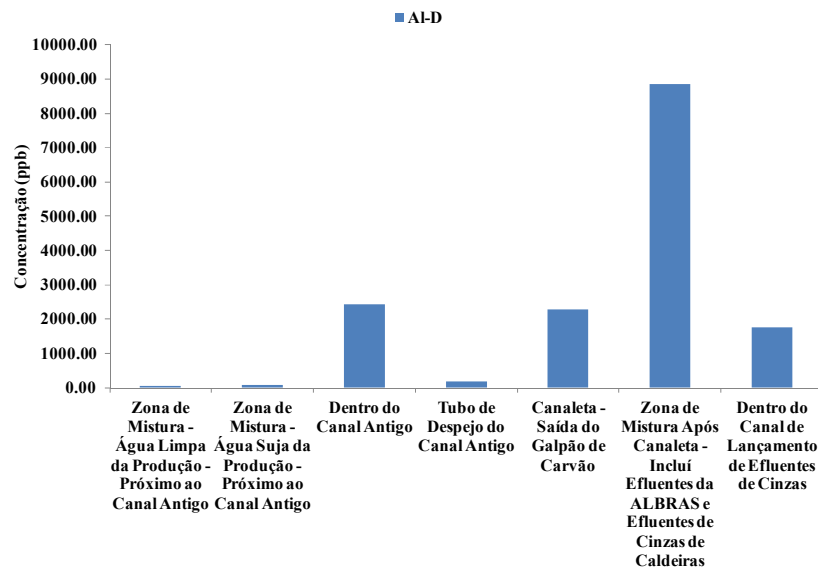
Figura 1: Níveis de alumínio dissolvido (Al-D) em efluentes não tratados que: A) circulavam na planta industrial da Norsk Hydro Alunorte e na estrada PA-481 após tombamento de caminhão; B) nos canais irregulares.

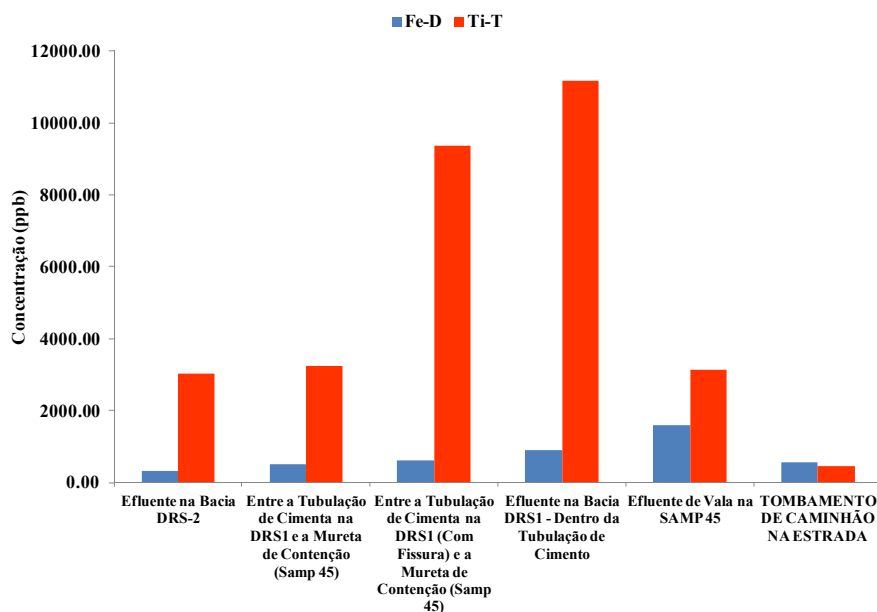
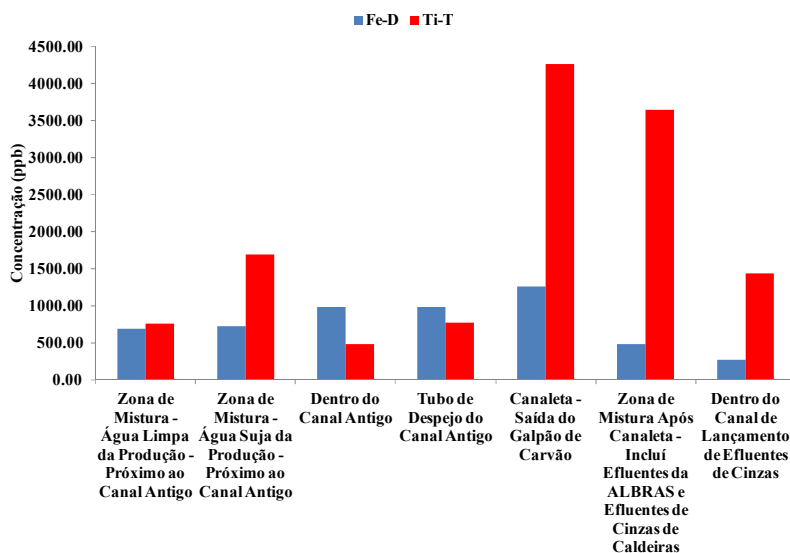
Figura 2: Níveis de ferro dissolvido (Fe-D) e titânio total (Ti-T) em efluentes não tratados que: A) circulavam na planta industrial da Norsk Hydro Alunorte e na estrada PA-481 após tombamento de caminhão; B) nos canais irregulares.

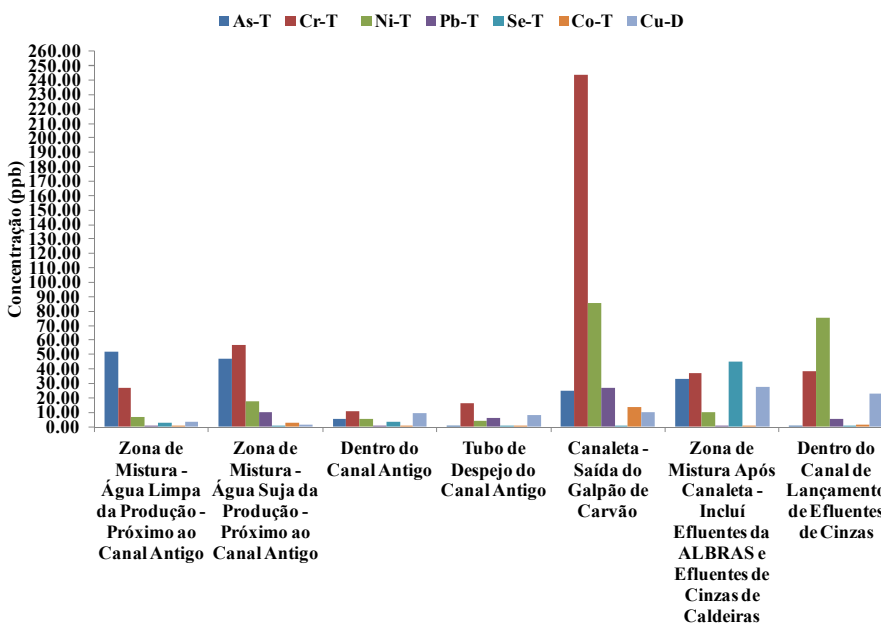
Figura 3: Níveis de arsênio total (As-T), cromo total (Cr-T), níquel total (Ni-T), chumbo total (Pb-T), selênio total (Se-T), cobalto total (Co-T) e cobre dissolvido (Cu-D) em efluentes não tratados que: A) circulavam na planta industrial da Norsk Hydro Alunorte e na estrada PA-481 após tombamento de caminhão; B) nos canais irregulares.

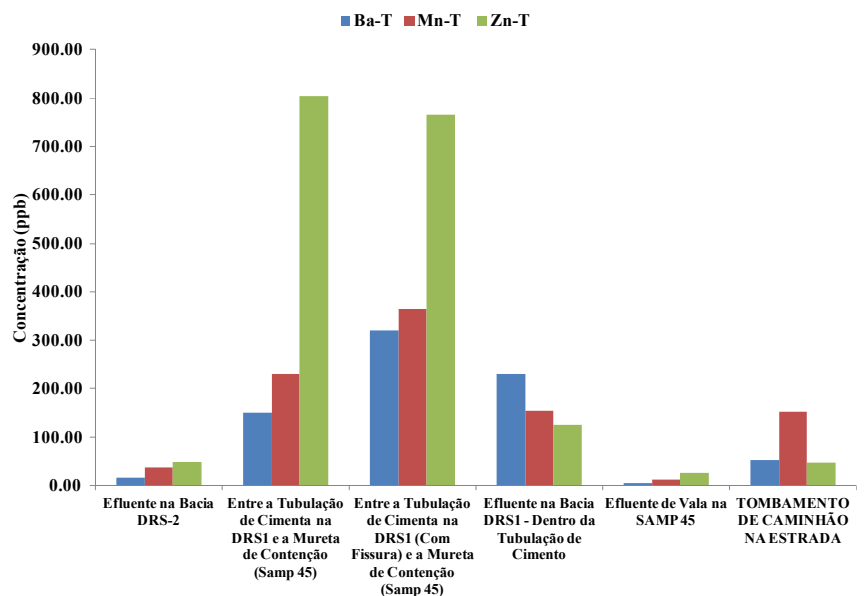
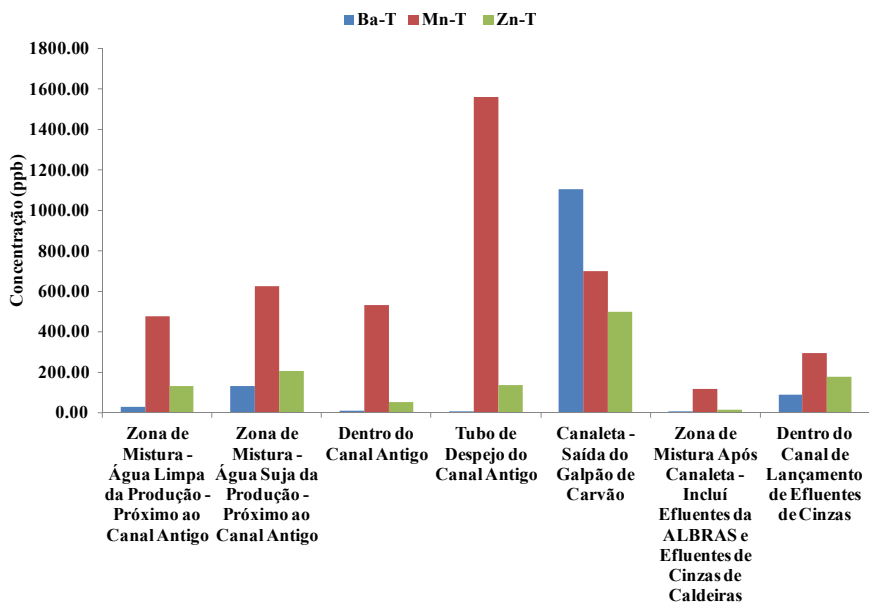
Figura 4: Níveis de bário total (Ba-T), manganês total (Mn-T) e zinco total (Zn-T) em efluentes não tratados que: A) circulavam na planta industrial da Norsk Hydro Alunorte e na estrada PA-481 após tombamento de caminhão; B) nos canais irregulares.

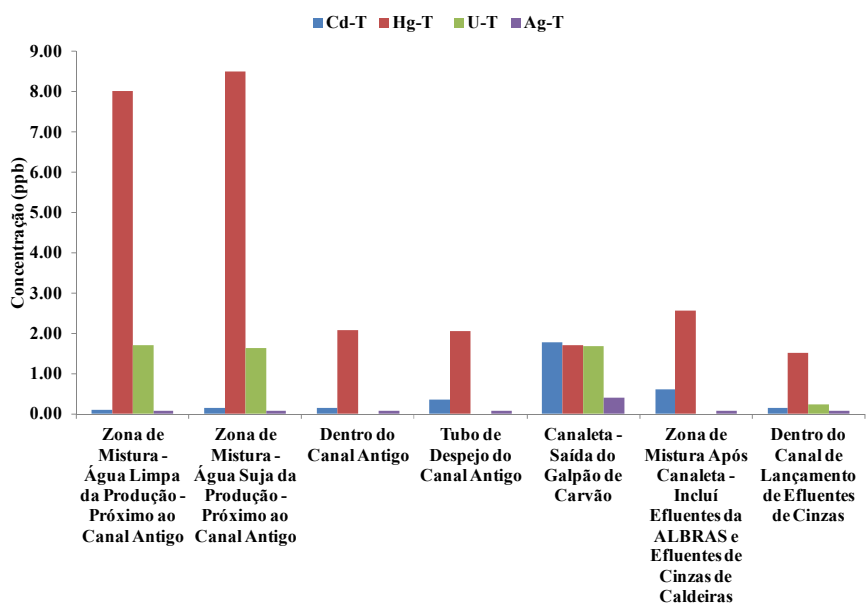
Figura 5: Níveis de cádmio total (Cd-T), mercúrio total (Hg-T), urânio total (U-T) e prata total (Ag-T) em efluentes não tratados que: A) circulavam na planta industrial da Norsk Hydro Alunorte e na estrada PA-481 após tombamento de caminhão; B) nos canais irregulares.

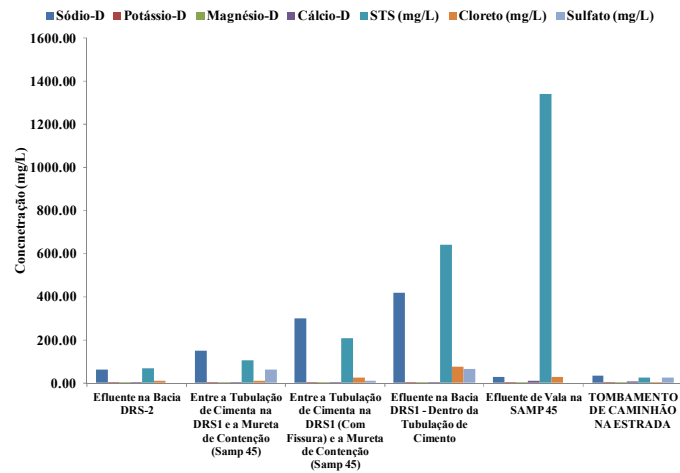
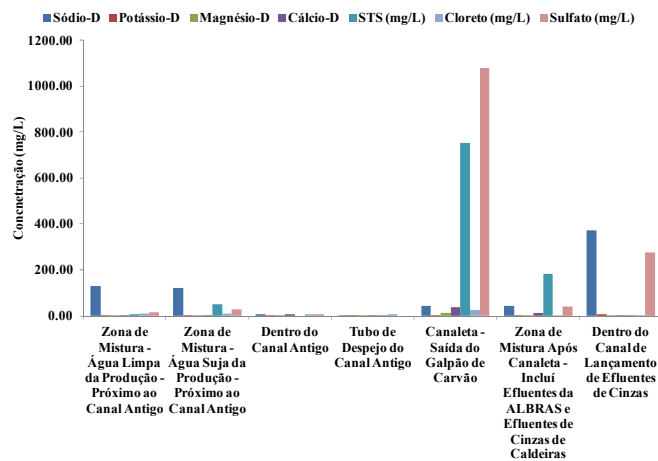
Figura 6: Níveis de sódio dissolvido (Na-D), potássio dissolvido (K-D), magnésio dissolvido (Mg-D), cálcio dissolvido (Ca-D), STS, cloreto e sulfato em efluentes não tratados que: A) circulavam na planta industrial da Norsk Hydro Alunorte e na estrada PA-481 após tombamento de caminhão; B) nos canais irregulares.

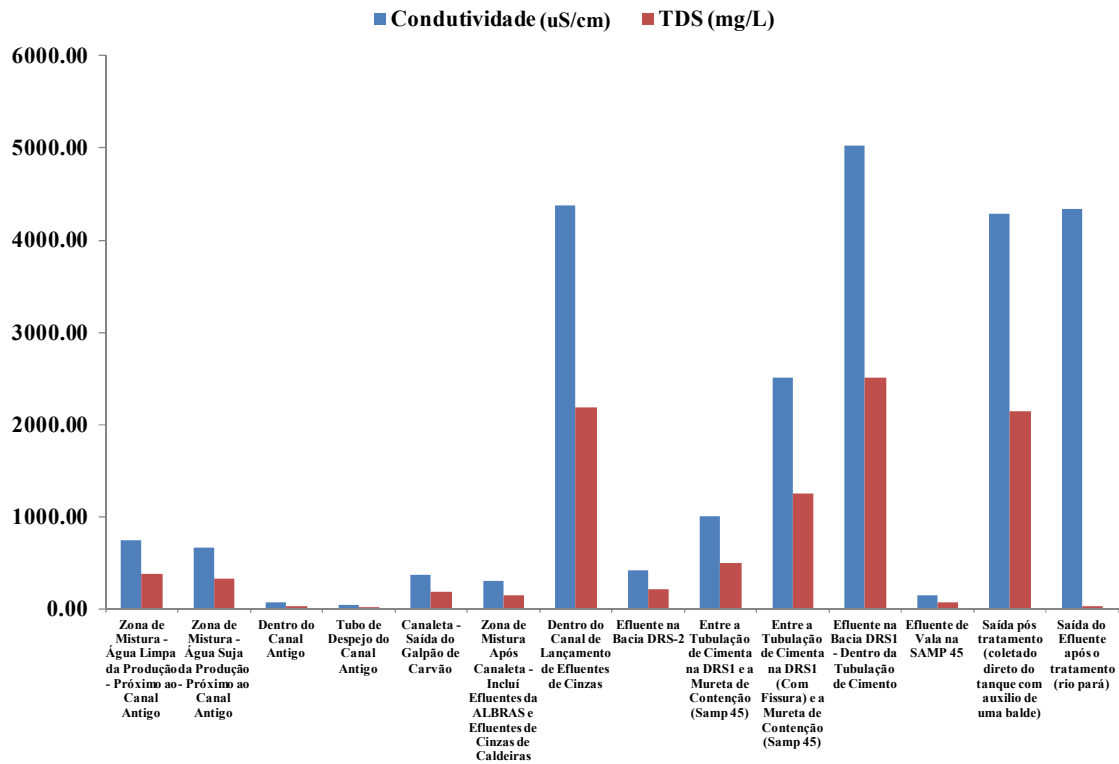
Figura 8: Condutividade e Sólidos Totais Dissolvidos (TDS) em efluentes não tratados que circulavam na planta industrial da Norsk Hydro Alunorte e nos canais irregulares.

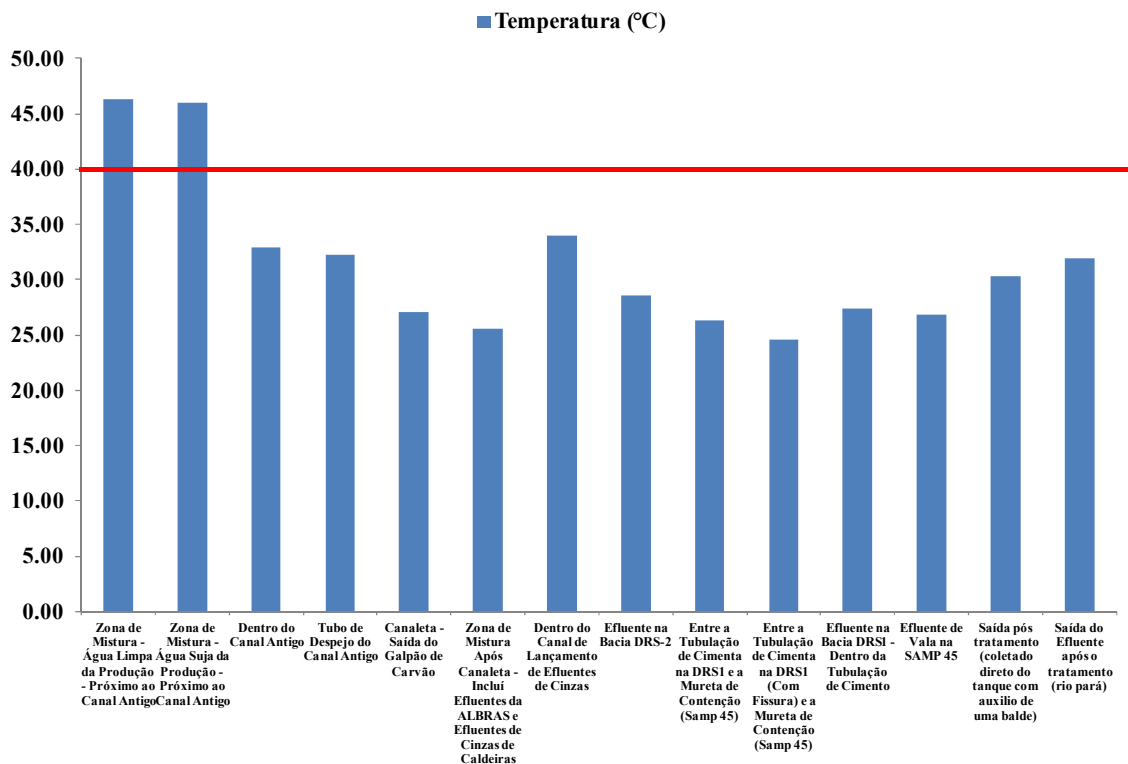
Figura 9: Temperatura em efluentes não tratados que circulavam na planta industrial da Norsk Hydro Alunorte e nos canais irregulares.

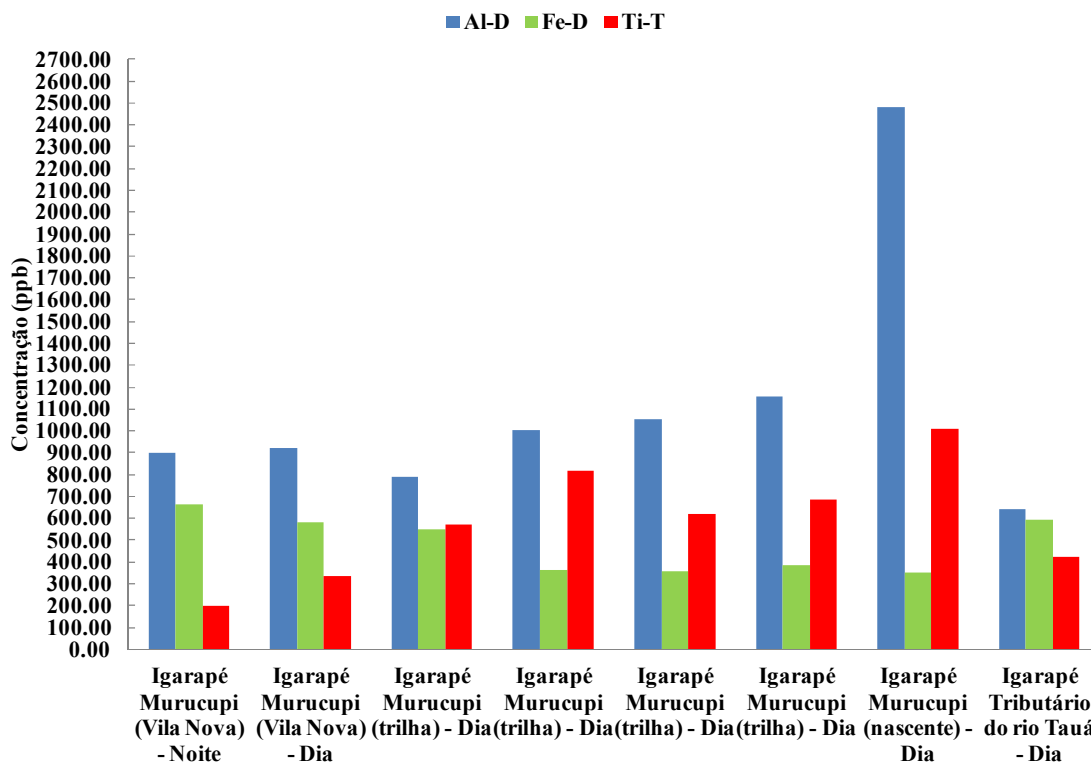
Figura 10: Níveis de alumínio dissolvido (Al-D), ferro dissolvido (Fe-D) e titânio total (Ti-T) em águas superficiais do rio Murucupi no trecho entre o Vila Nova e as Nascentes.

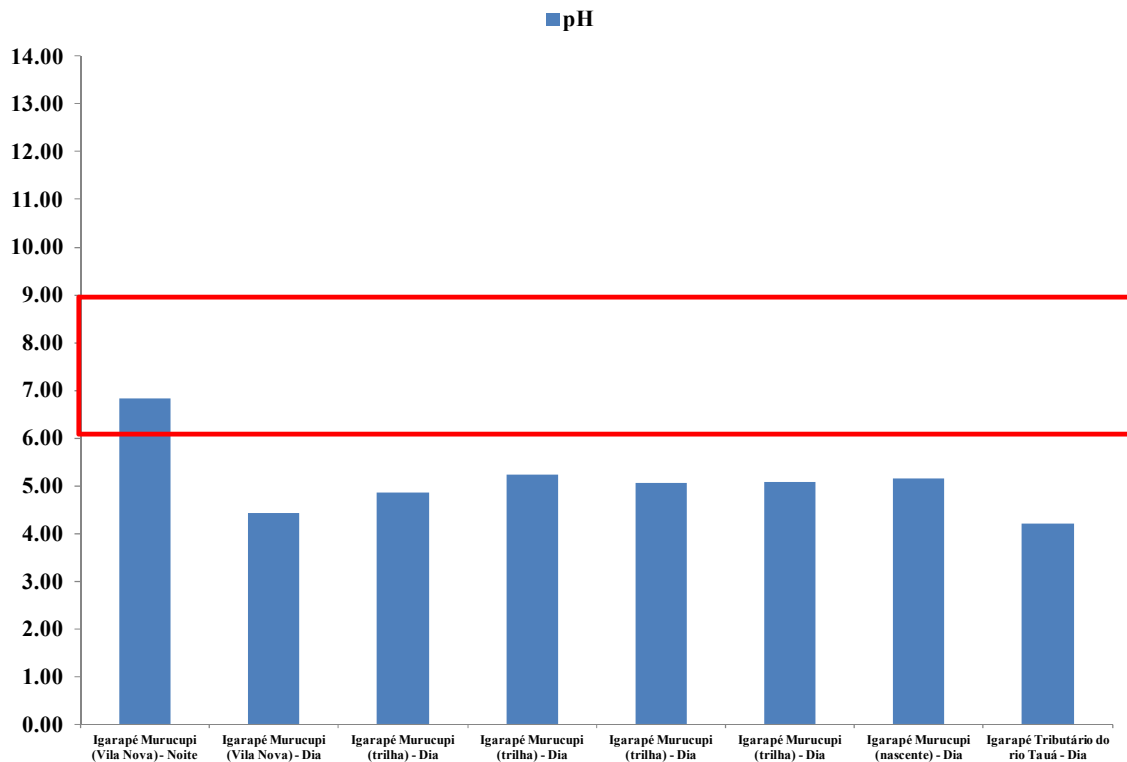
Figura 13: pH em águas superficiais do rio Murucupi no trecho entre o Vila Nova e as Nascentes.

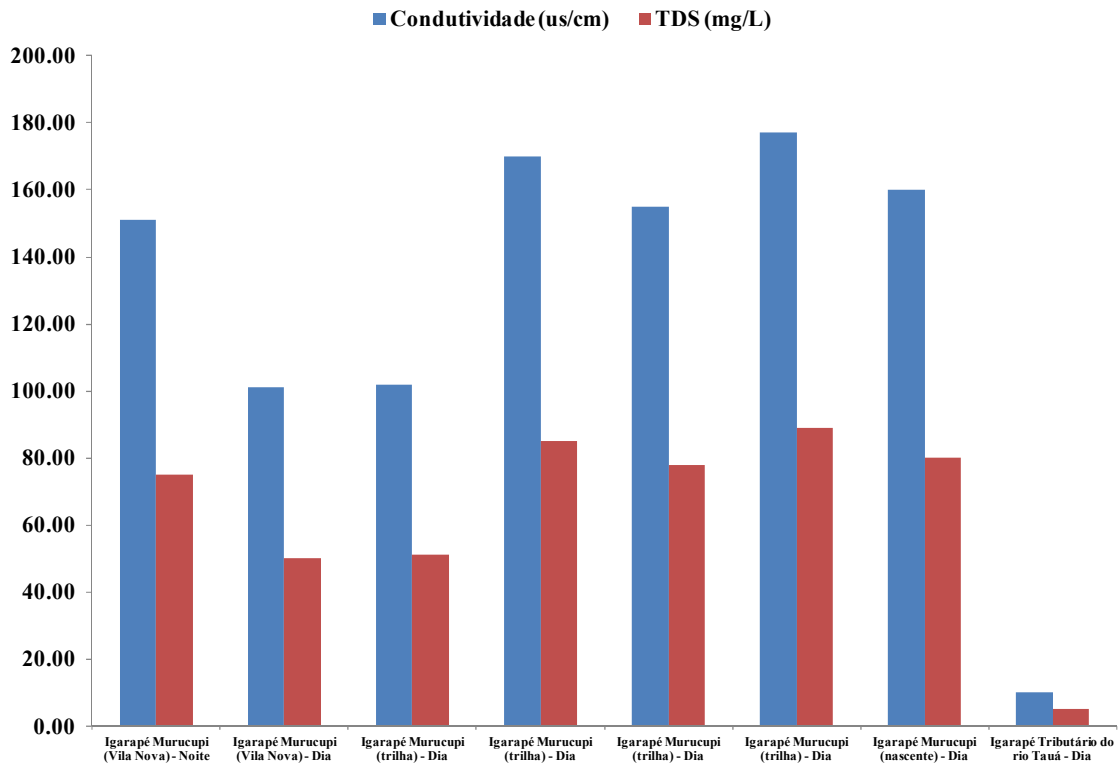
Figura 14: Condutividade e TDS em águas superficiais do rio Murucupi no trecho entre o Vila Nova e as Nascentes.

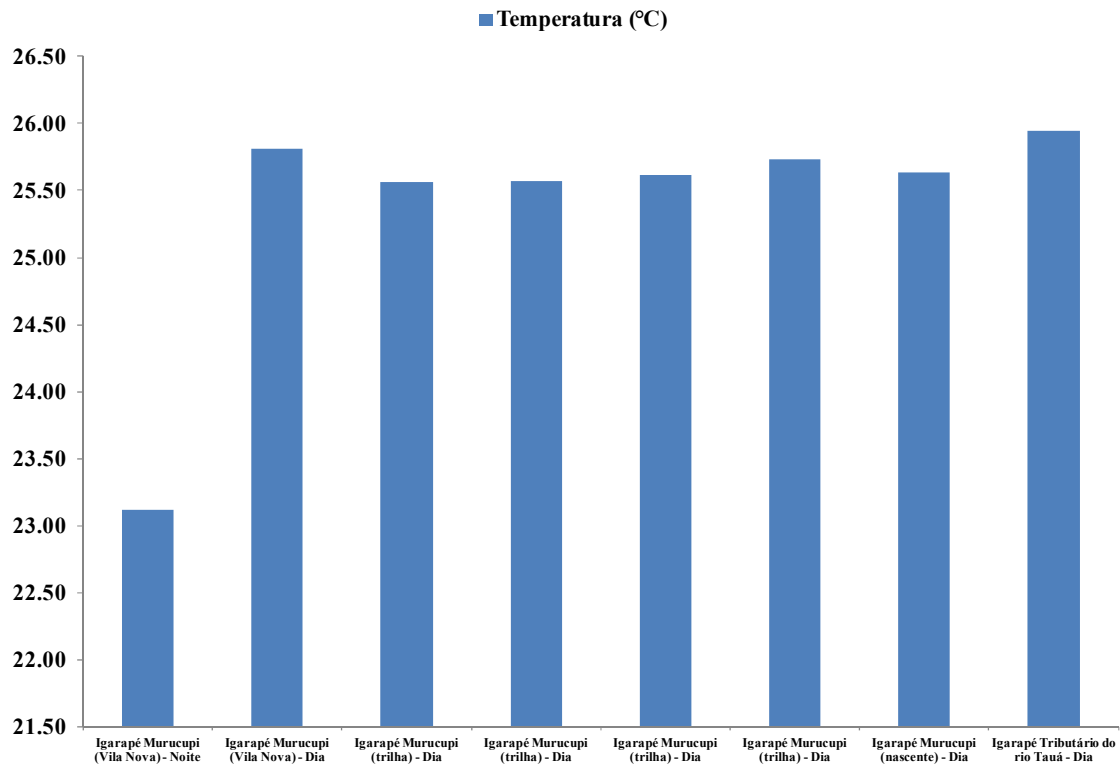
Figura 15: temperatura em águas superficiais do rio Murucupi no trecho entre o Vila Nova e as Nascentes.

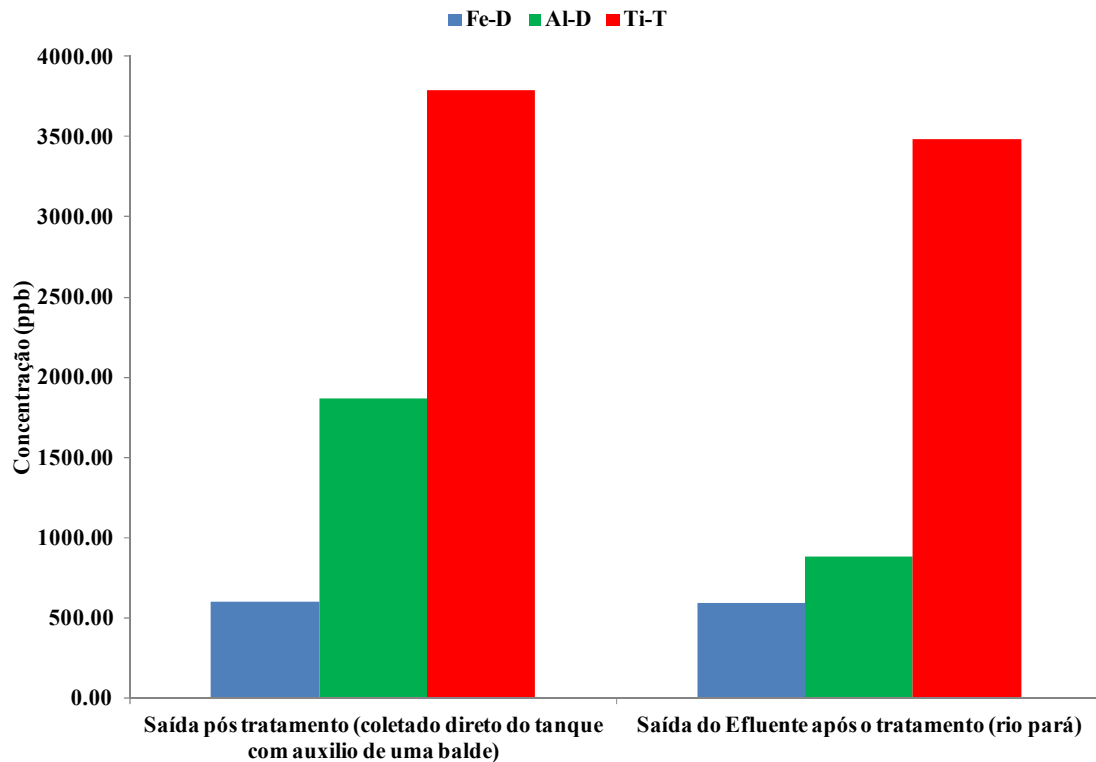
Figura 16: Níveis de ferro dissolvido (Fe-D), alumínio dissolvido (Al-D), e titânio total (Ti-T) em efluentes declarados como tratados pela empresa Norsk Hydro Alunorte.

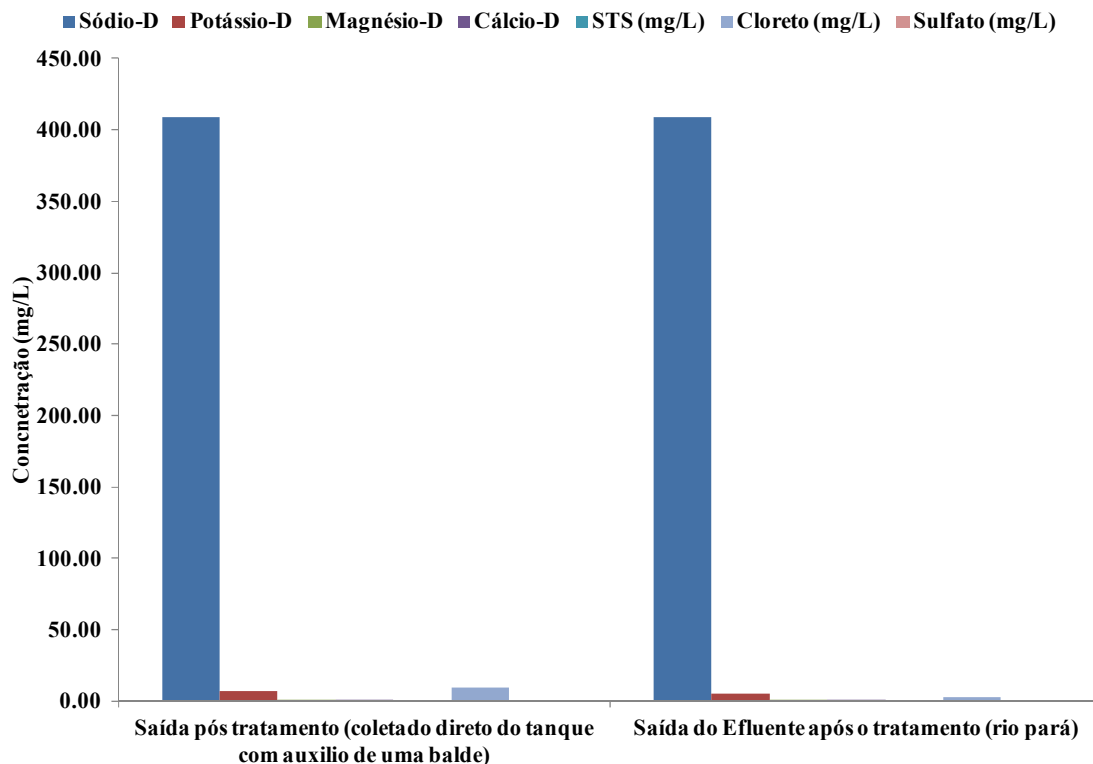
Figura 18: Níveis de sódio dissolvido (Na-D), potássio dissolvido (K-D), magnésio dissolvido (Mg-D) e cálcio dissolvido (Ca-T), cloreto e sulfato em efluentes declarados como tratados pela empresa Norsk Hydro Alunorte.

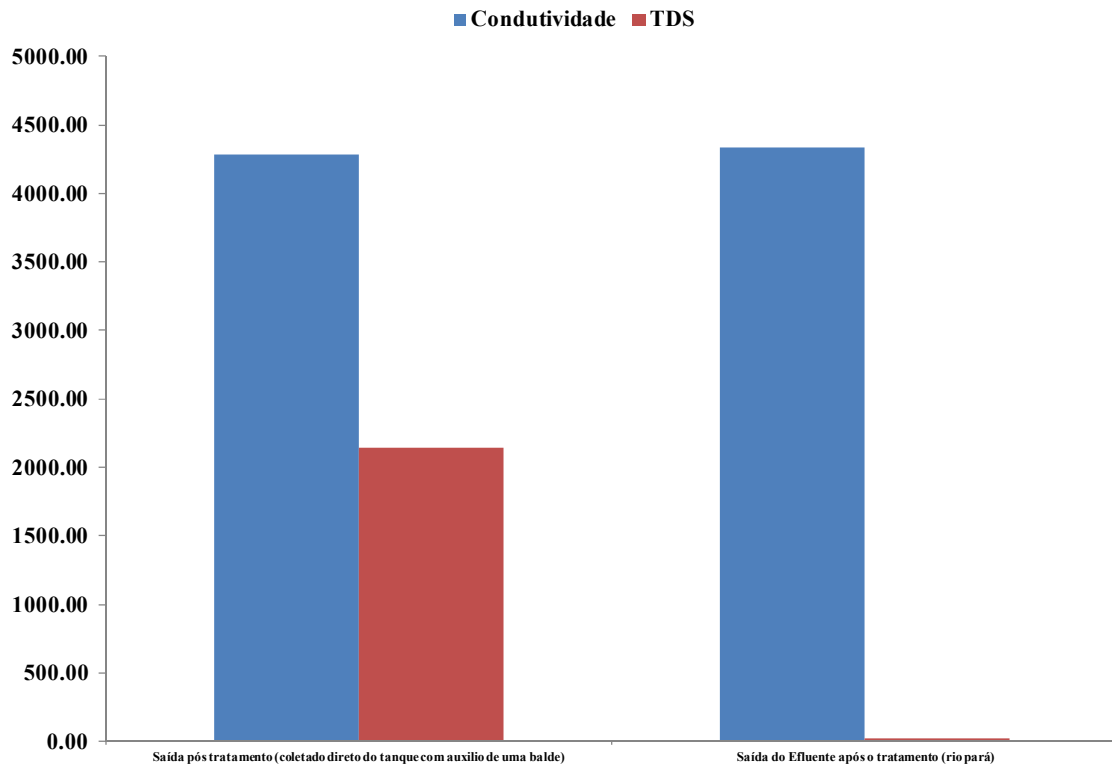
Figura 20: Condutividade e TDS em efluentes declarados como tratados pela empresa Norsk Hydro Alunorte.
