**SERVIÇO PÚBLICO FEDERAL  
UNIVERSIDADE FEDERAL DO PARÁ  
PRO-REITORIA DE EXTENSÃO - PÓS-GRADUAÇÃO, PESQUISA E INOVAÇÃO  
TECNOLÓGICA  
CAMPUS DE ANANINDEUA  
GRUPO DE TRATAMENTO DE MINÉRIOS ENERGIA E MEIO AMBIENTE – GTEMA/CNPQ**

**RELATÓRIO PARCIAL DE MONITORAMENTO DO RIO CATETÉ DAS TERRAS  
INDÍGENAS DOS XIKRINS DEZEMBRO DE 2019 A MARÇO DE 2020.**

**NOVAS INDICAÇÕES DE CONTAMINAÇÃO PELA MINERAÇÃO**

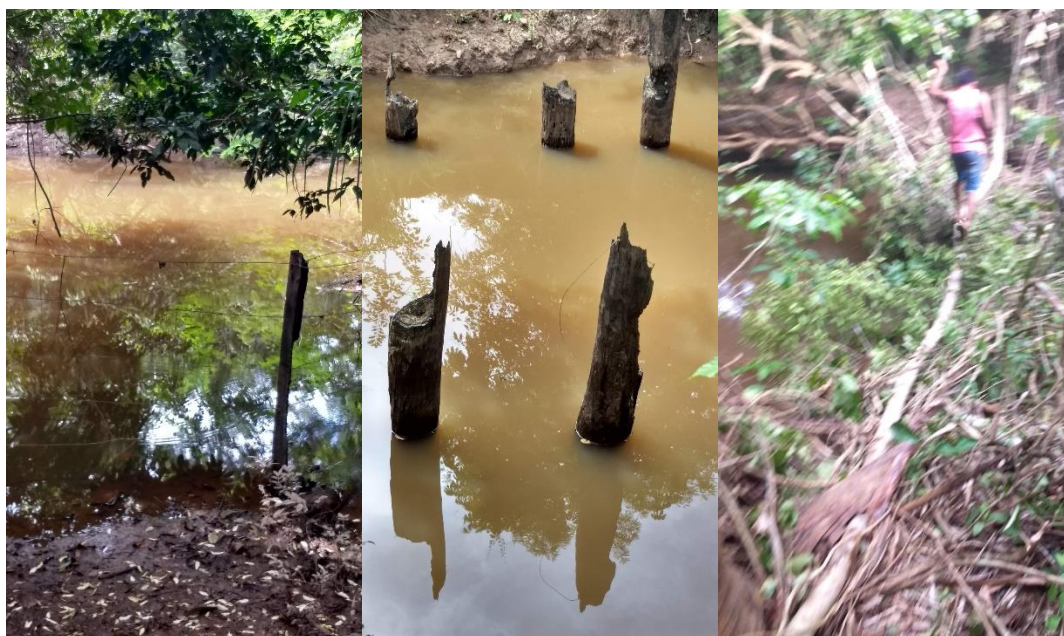
Figura 1 - Árvore derrubada para a travessia do canal da ponte queimada.

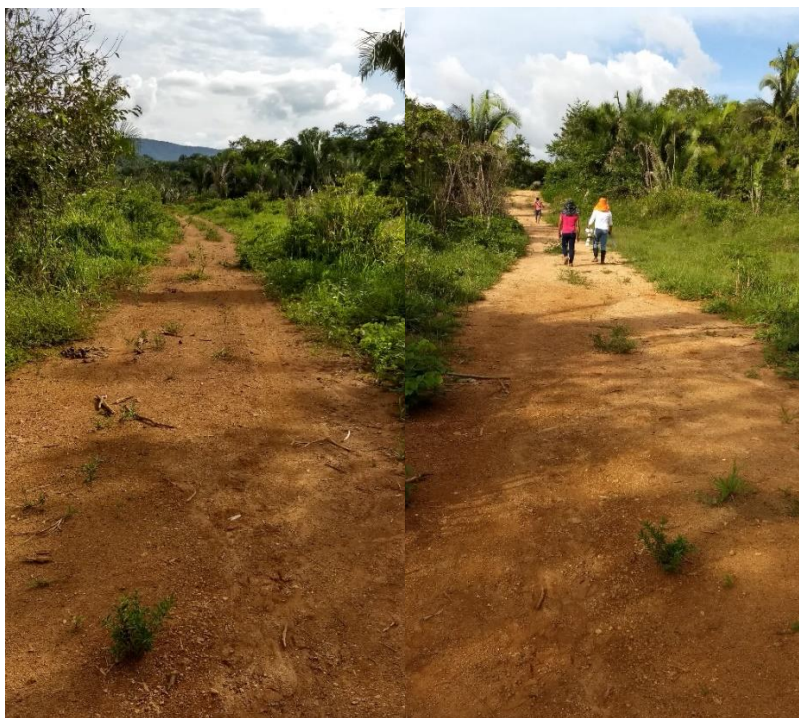
Figura 2 – Estrada de acesso aos pontos de calhas, tubos e bacias de drenos.

e ao vasculharmos o caminho, encontrou-se vários pontos de escoamento de drenos pela ação da gravidade, liquidados com partículas que descem da Mina da Serra da Puma. **Foi encontrado um sistema estruturado por calhas, tubulações canais e bacias de sedimentação que transportam efluentes vindos desde o Empreendimento Minerário Onça Puma - MOP, até o Rio Cateté.** Na pesquisa, foram encontrados mais de oito pontos de lançamento de efluentes vindos da área da Empreendimento MOP.

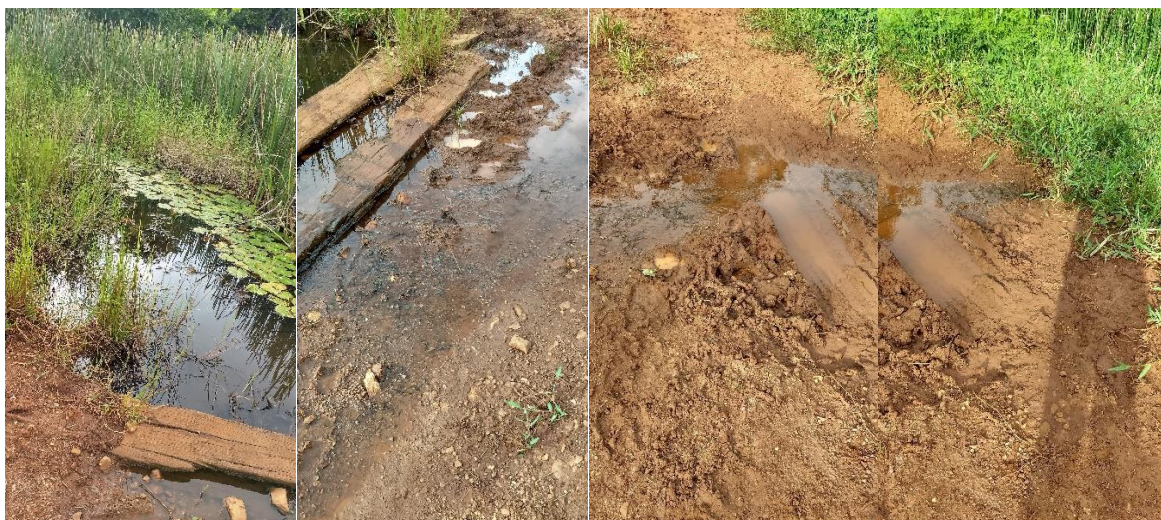
Como não estávamos preparados com frascos apropriados para uma quantidade tão grande pontos, foi escolhido apenas um ponto para ser pesquisado, sendo que o restante irão ser amostrados para análises nas próximas excursões. O ponto escolhido foi o que avistadamente mais contribui para a formação de uma grande bacia de rejeitos liquidados formada um pouco antes do material líquido serem despejados no Rio Cateté.

Figura 3 – Imagem do ponto escolhido para coleta de material para análise química.

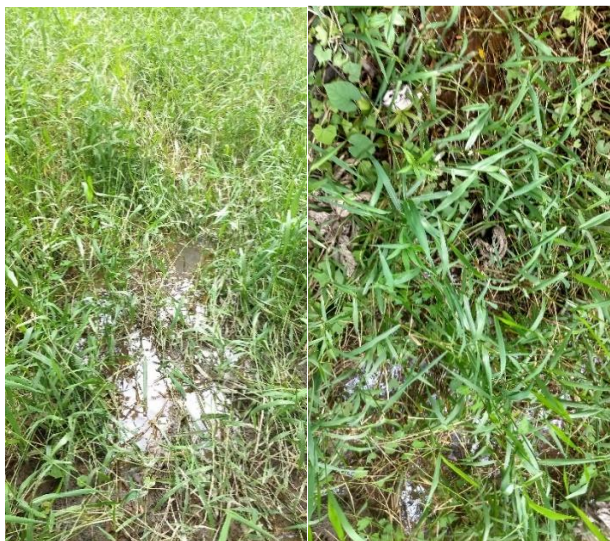
Uma calha a céu aberto, devida a estar represada, não há como enxergar o tubo que passa por debaixo da estrada indo despejar os efluentes numa bacia artificial local. A figura 4 abaixo, mostra os efluentes sendo despejados após o escoamento por debaixo da estrada.

Figura 4 – Escoamento após a passagem da tubulação.

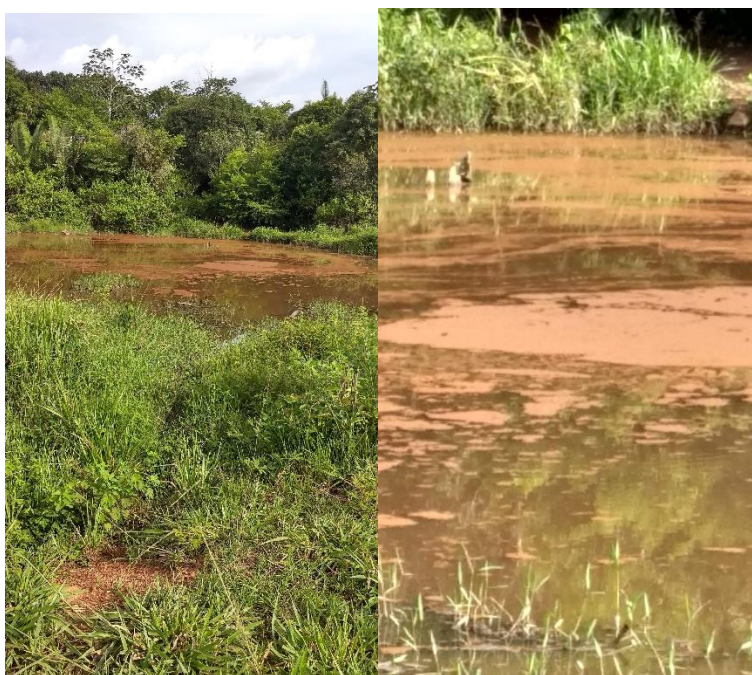
A Figura de 5 até 6, exibem uma grande bacia de efluentes que reserva água de dreno vindo da mina da Serra da Puma.

A Figura de 5 - Fotos da bacia de efluentes que reserva água de dreno, localizada as proximidades do Rio Cateté.

Na figura 5 e 6 acima, é possível se **observar uma crosta fina sobranadando a água, vestígios de material finíssimo formado por particulado oxidado metálico.** Esta bacia é utilizada **para receber o dreno da mina escoados pelas calhas e tubos.** Depois dessa bacia o material **de volume excedente a capacidade deste reservatório, irá ser transportado para o Rio Cateté,** localizado as proximidades dessa bacia por cerca de 50 a 100 m dessa bacia. As próximas figura 7 e 8, irão contribuir com a percepção das como é o material que esco para a bacia.

No quadro acima se verifica os metais pesados perigosos **Cádmio (Cd) e Chumbo (Pb)**, nos efluentes da MOP, em especial, as Figuras 5 e 6, em que estas exibem fotos de uma grande bacia de efluentes que reserva água de dreno que desce da Serra da Puma, esta bacia está localizada as proximidades do Rio Cateté e lança esse efluente na grotta da ponte queimada, que por sua vez despeja os efluentes no Rio Cateté. **Realizou-se coleta em dois pontos desta grotta que contêm uma ponte queimada, uma antes do ponto de lançamento de efluentes vindo da bacia (montante) e outra no ponto de encontro com as águas do Rio Cateté (Jusante).** Os resultados dessa estratégia mostraram que existe contribuição dos efluentes estocados nesta bacia, pois se pode observar que a montante, em PT04, não se encontra valores de metais pesados fora dos limites a não ser cloro livre, DBO5 e Condutividade Eletrolítica, mas a jusante do lançamento dos efluentes da grotta, foram encontrados o cádmio (Cd), com concentração no valor de 20 vezes acima do limite máximo permitido e o chumbo (Pb), em valor de concentração de 4 vezes acima do permitido por lei. O cobre também destoou em valores de concentração 8 vezes acima do limite. O que se conclui que a grande bacia de efluente da MOP é um dos pontos que tem grande influência na contaminação do Rio Cateté.

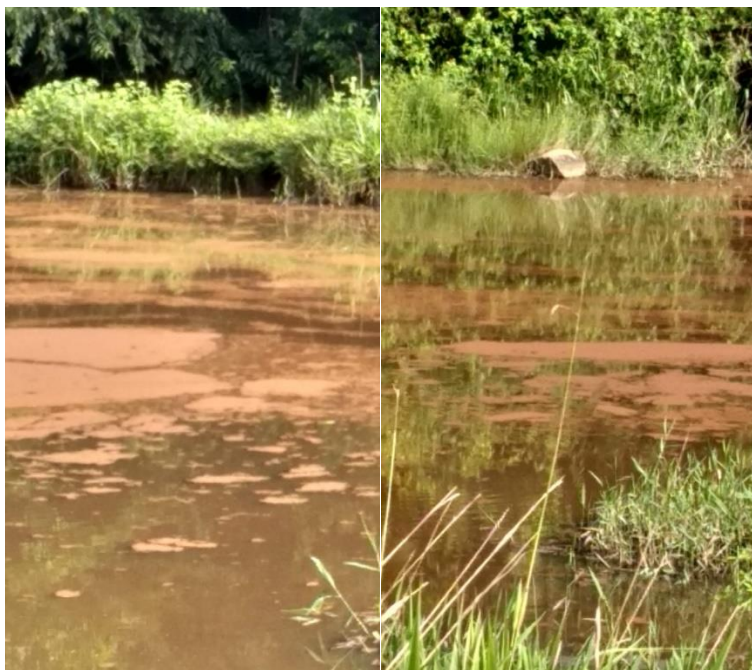
A Figura de 6 - Bacia que reserva efluentes vindos da mina da Serra da Puma.

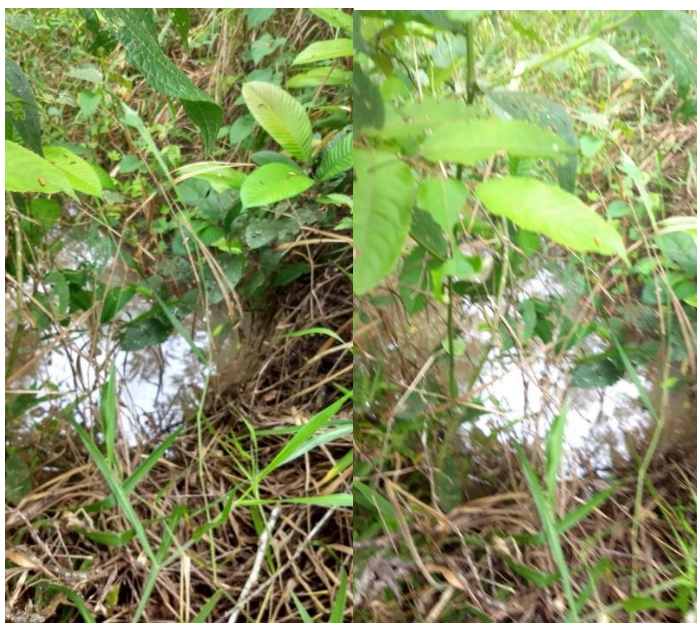
Figura 7 – Foto de uma das calhas de escoamento.

As Figura 7 e 8, exibem calhas que demonstram um material visivelmente contaminado com substância oleosas em mistura com particulado oxidado. Esse material está indo parar na bacia mostrada nas figuras 5 e 6. As figura 9 e 10, abaixo, também demonstram que são aproveitadas calhas naturais que escoam o dreno da mina por gravidade. Este material líquido carregado de partículas é conduzido para o outro lado da estrada através de tubos dispostos no sentido transversal a estrada.

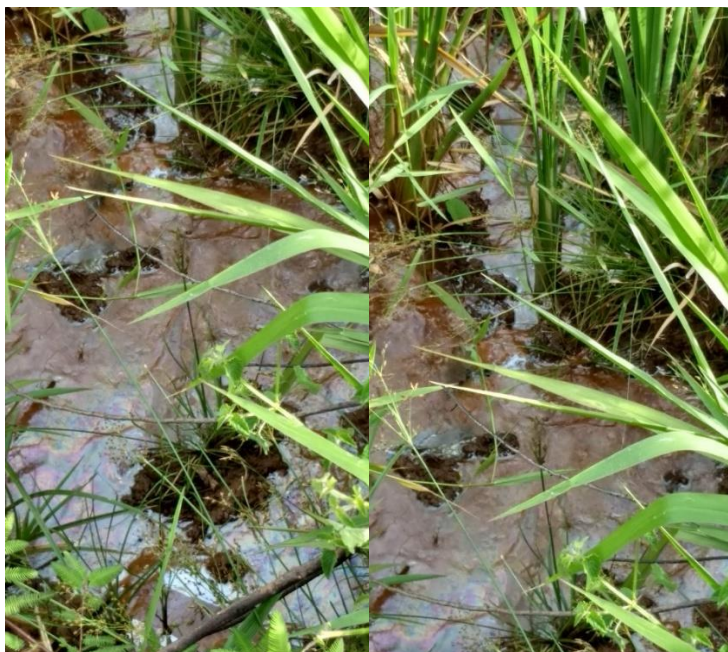
Figura 8 – Foto de mais uma das calhas de escoamento a céu aberto.

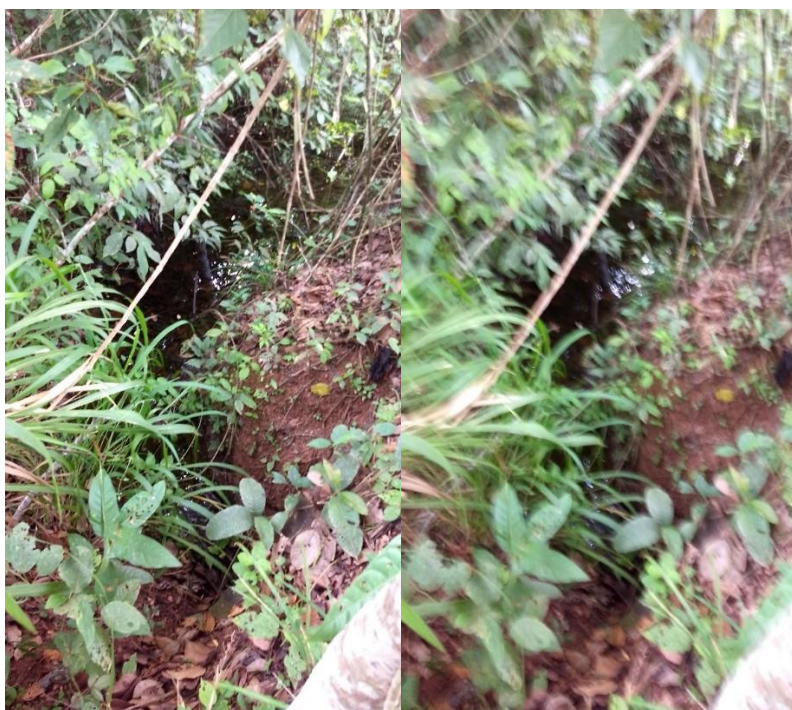
Figura 9 – Foto de uma das calhas naturais de escoamento.

Essas calhas são responsáveis por transportar o dreno que escoar da Mina da Serra da Puma para a bacia de dreno que lança esse dreno no Rio Cateté.

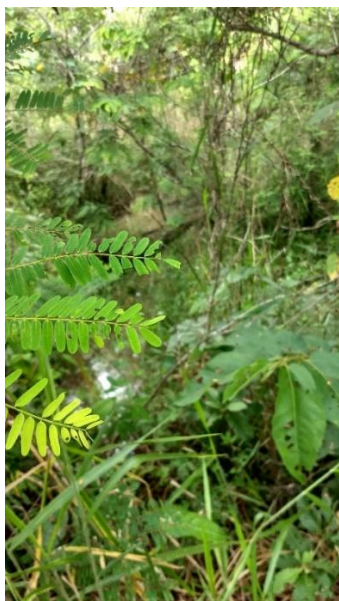
Figura 10 – Foto de mais uma das calhas naturais de escoamento.

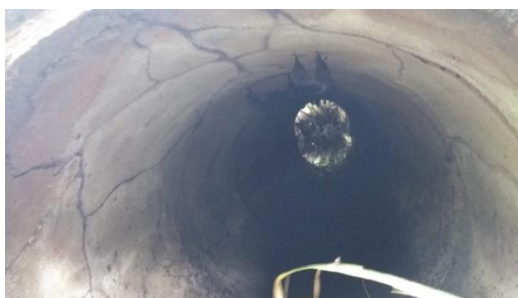
Figura 11a – Tubulação A.

As figuras 11a, 11b, 11d e 11c, são fotos de quatro das **várias tubulações instaladas ao longo da estrada obstruída dos olhares de pessoas externas a empresa. São tubulações postas por debaixo da estrada no sentido transversal, e tem como objetivo, conduzir o dreno da Mina da Serra da Puma para o Rio Cateté.**

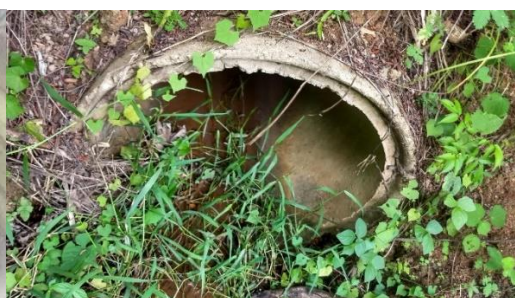
Figura 11b – Tubulação B.

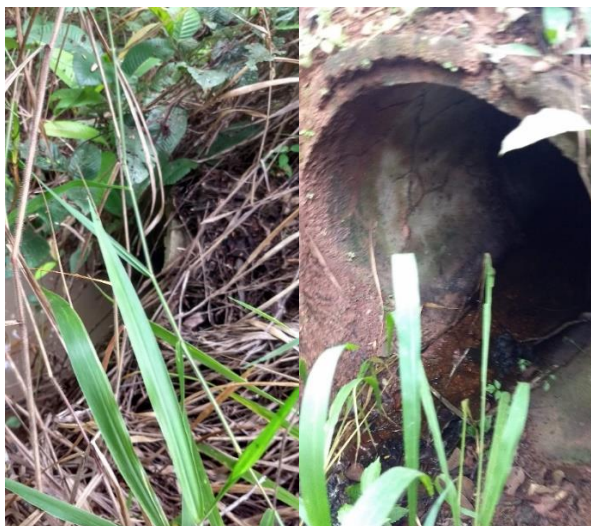
Figura 11c - Tubulação C.

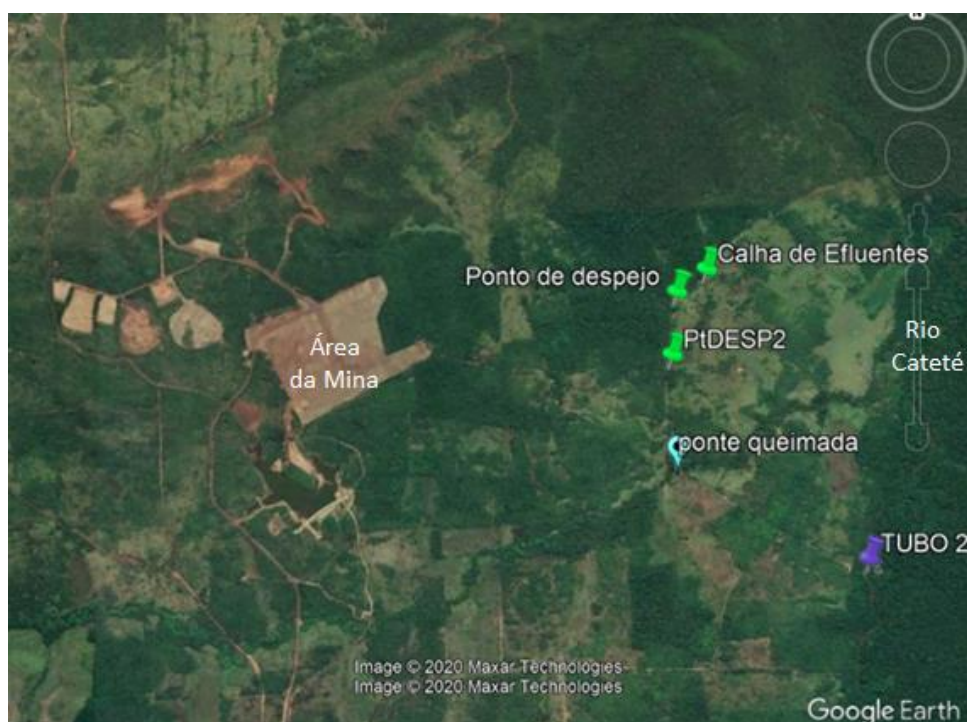
Figura 12 - Localização da estrada com calhas e tubos de escoamento de dreno da mina.

As figuras 12 e 13, acima, são imagens de satélite, e mostra a localização da mina da Serra da Puma, em relação a estrada que tem em seu caminho vários tubos e calhas direcionadas para despejar o dreno da mina no Rio Cateté. Na verdade essa estrada, se encontra dentro da área do empreendimento e o acesso foi obstruído. **A entrada de acesso a essa estrada foi fechada e o acesso através de uma única ponte que ligação a essa estrada foi destruída, queimada para impedir qualquer acesso. Agora o que existe é um canal de pouco mais de vinte metros de largura que impede a passagem. Para se acessar a estrada foi necessário atravessá-la por cima de um cáule resistente de uma árvore fina, comprida, ao ser derrubada.** O sistema de escoamento de dreno encontrado ao longo da referida estrada mostra que o acesso foi obstruído com o propósito de esconder as tubulações e calhas de transporte de dreno para o Rio Cateté.

A figura 12 exibe a **tubulação de aço instalada por debaixo do solo do Igarapé Mutum. Em cima, foi construída uma comporta de modo a misturar a água do Igarapé Mutum com a que vêm da Bacia de tratamento de Finos**, conforme pode se observar na figura 13, abaixo. Serve para desaguar os efluentes da bacia quando esta estiver cheia. A estratégia é que em todas as vezes que ocorrer uma chuva torrencial, algum responsável vir imediatamente abrir o registro para que escoar junto com a água do Igarapé e esconder a fragilidade sub-dimensional da bacia de finos, instalada no final do ano de 2017.

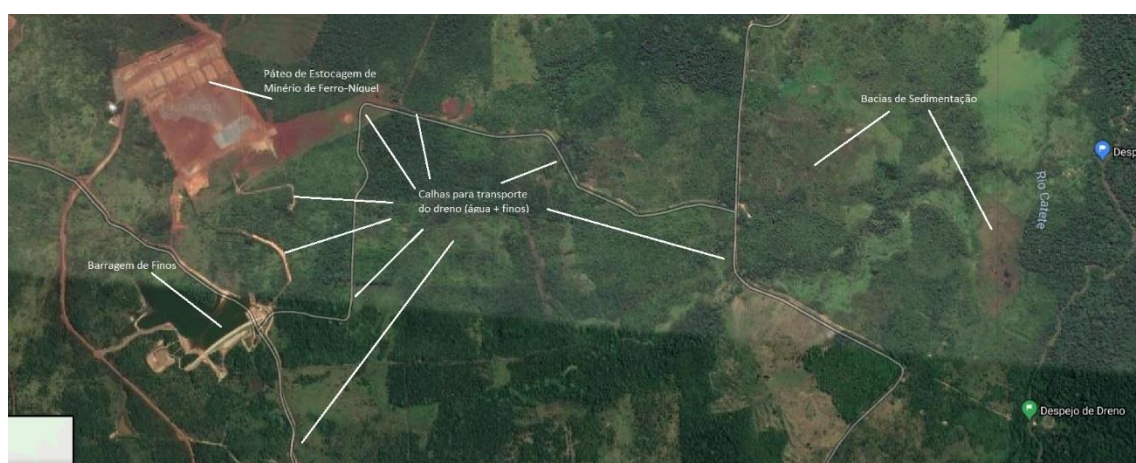
Figura 13 - Localização de calhas e bacias de estocagem de dreno.

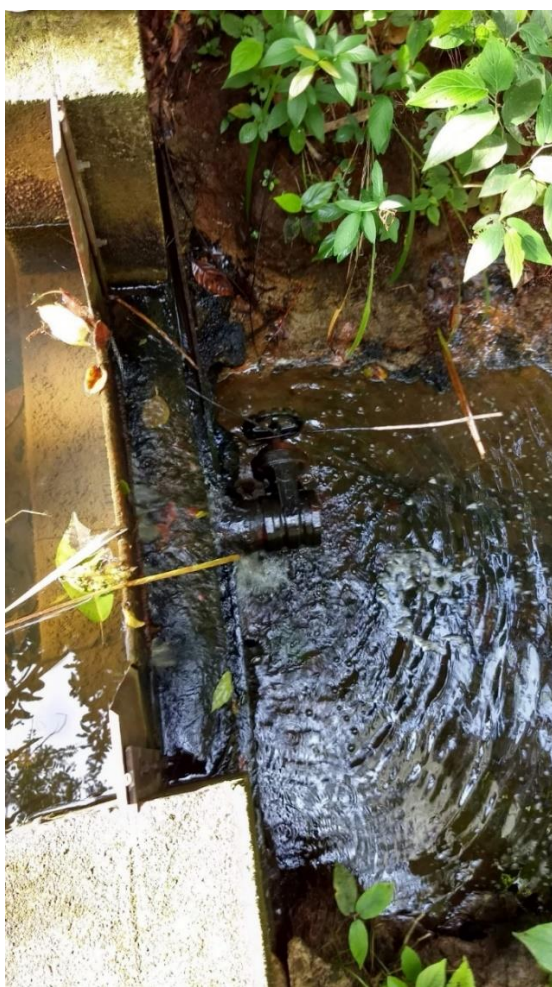
Nesta pesquisa campo foi encontrado um sistema engenhoso instalado por debaixo do solo do Igarapé Mutum, muito conhecido na região. O sistema tem uma tubulação robusta de aço para suportar a camada de solo. As figuras , abaixo podem esclarecer melhor a engenharia observada:

Figura 14 – Tubulação por baixo do solo do Igarapé Mutum.

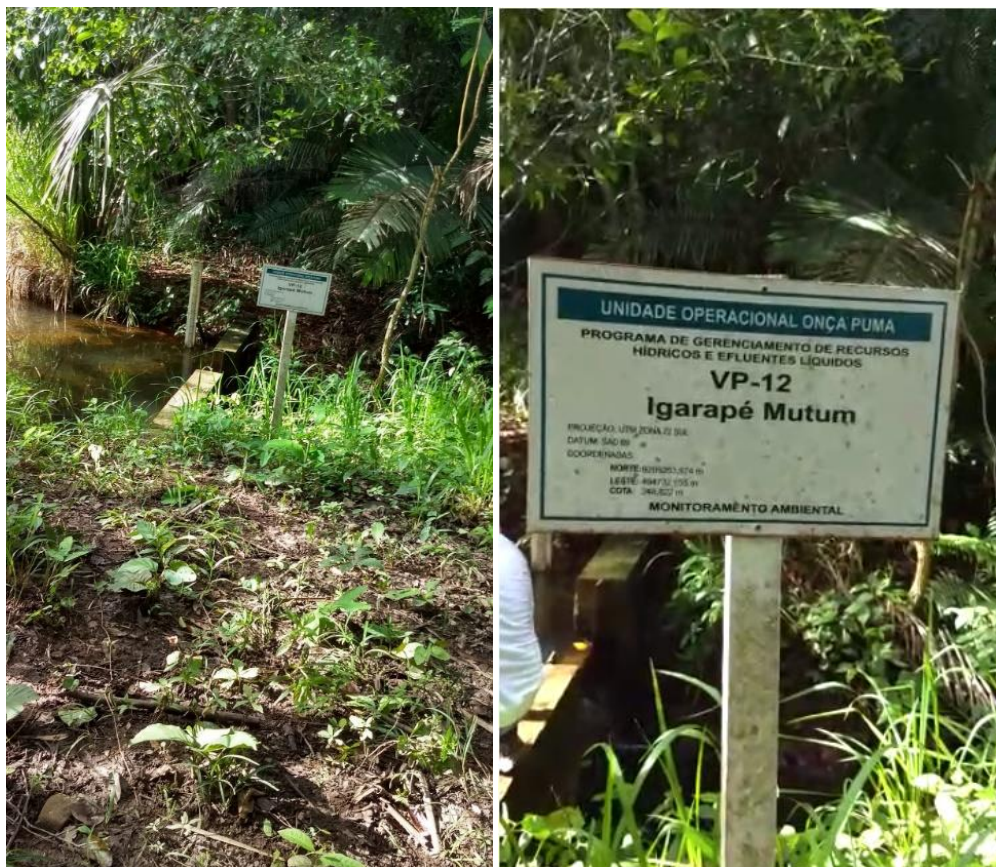
Figura 15 – Esquema de comporta para a água do igarapé Mutum.

A água do Igarapé Mutum escoar por cima e a da tubulação por baixo. Isso mascará os valores das análises quando a água for coletada no rio. Mas, se salienta que mesmo coletando final do despejo ou no rio os valores de qualidade da água ainda se mostram alterados fora da margem aceitável pela legislação.

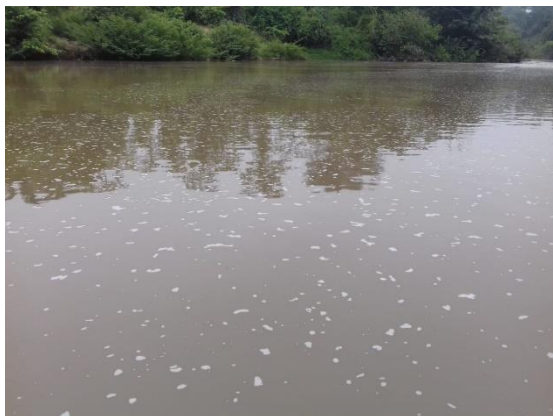
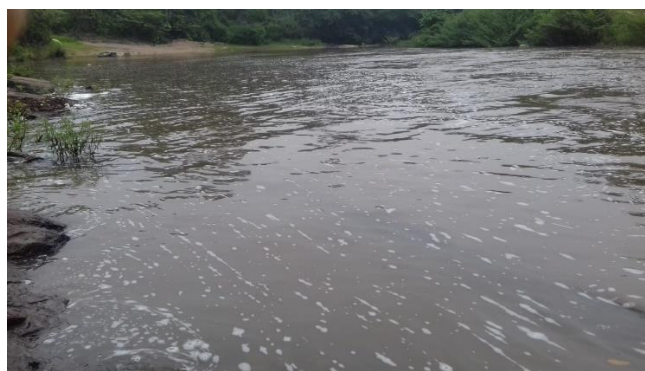
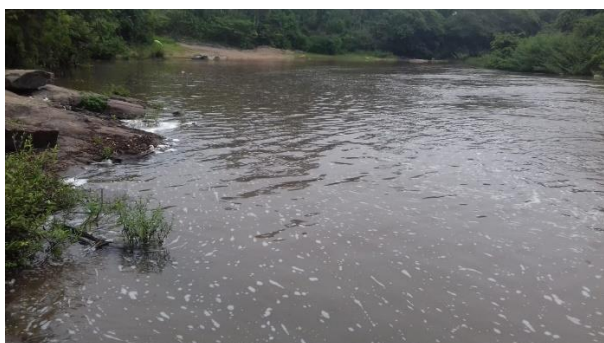
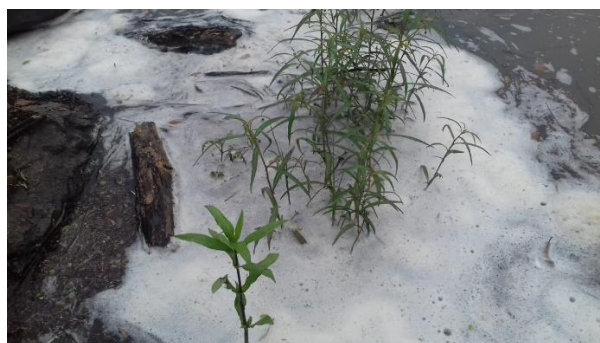
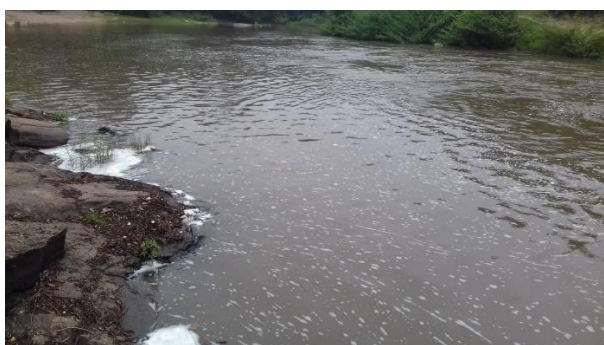
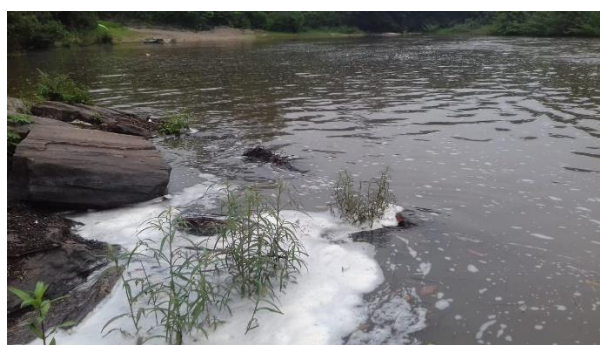
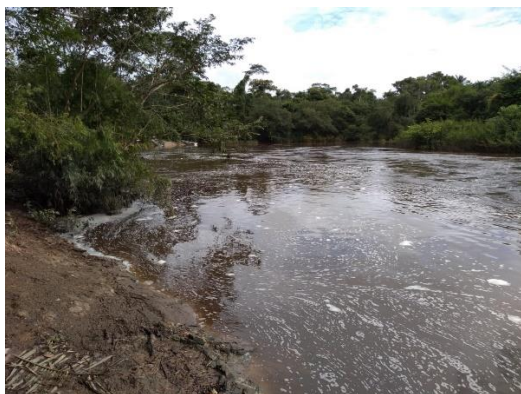
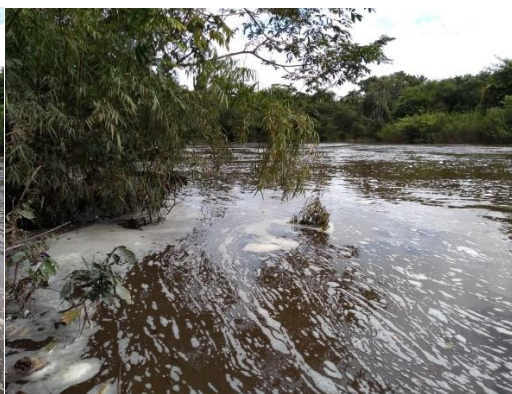
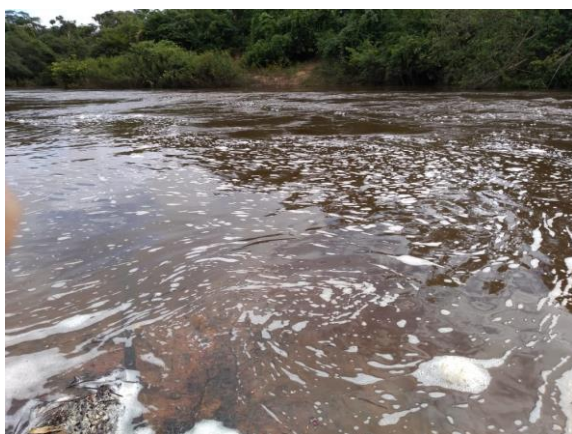
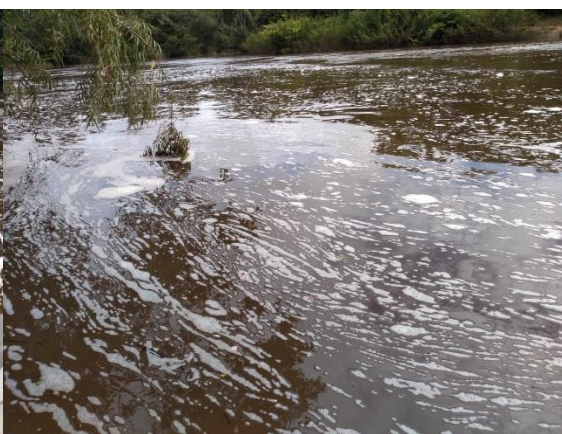
Figura 16a – Espuma abundante no rio.

A abundante formação de espuma geralmente se dá devida a lançamento de material orgânicos oleosos industriais, no caso, as bactérias que degradam precisam de oxigênio e quando o rio está poluído com uma taxa de oxigenação baixa, não sobra oxigênio para que as bactérias degradem as substâncias oleaginosas, e quando estas atravessam corredeiras, aparecem as espumas no rio. Essas compostos podem fazer mal a pele e aos olhos dos indivíduos, provocando vários tipos de problemas epteliais e até mesmo conjuntivite. Assim, quando o rio está contaminado com metais pesados, após sua oxidação nas corredeiras, esses metais se juntam a essas espumas formando um material tóxico espumoso perigoso para a saúde humana, quando o indivíduo, ao utilizar o rio, entra em contato com esta.
